Tilstandsrapport

Tomannsbolig

Vettrelia 18 , 1392 VETTRE

Befaringsdato: 27.04.2026

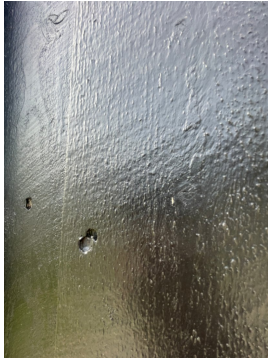
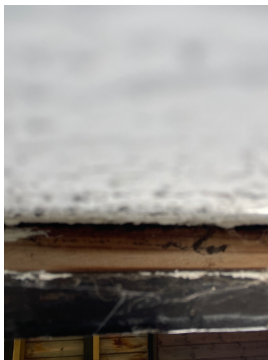
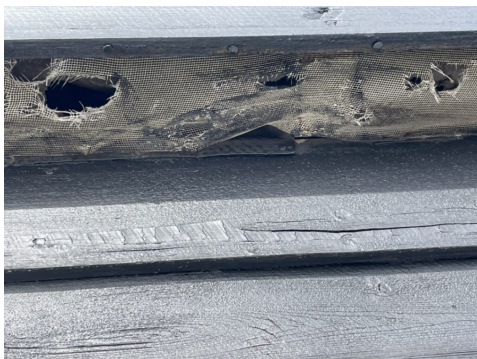
- Det er ingen eller liten lufting i nedre kant av kledning mot grunnmur. Stedvis er spiker slått for langt inn i kledningen, noe som kan øke risikoen for fuktopptak og skade på kledningen over tid.

Manglende lufting i nedre kant av kledningen kan føre til at konstruksjonen har vanskeligere for å tørke etter nedbør, noe som øker risikoen for råte og skader på treverket over tid.

Det bør utbedres der spiker er slått for langt inn i kledningen, for å redusere risikoen for fuktopptak og påfølgende skader på kledningen over tid.

Det bør monteres musebånd eller tilsvarende tiltak i underkant av kledningen for å hindre at skadedyr kommer inn i konstruksjonen, og for å redusere risikoen for skader på bygget og helsefare.

Hull i insektsnett i overgang mellom vegg og tak over markisen på østsiden bør utbedres for å hindre inntrenging av insekter og smådyr, noe som kan medføre skader på konstruksjonen og redusert inn klima.
