Tilstandsrapport

Enebolig

Solåsveien 19B , 4331 ÅLGÅRD

Befaringsdato: 31.03.2026

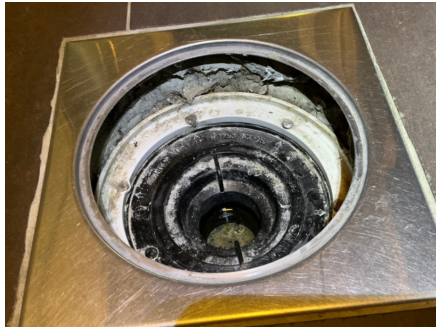
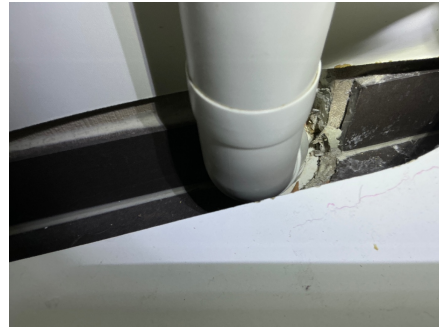
1 ETASJE > BI-INNGANG/VASKEROM

Ved fukt-søk under blandebatteri er det ikke registrert unormale verdier. Hull-taking er foretatt i vegg under vask uten å påvise unormale verdier.

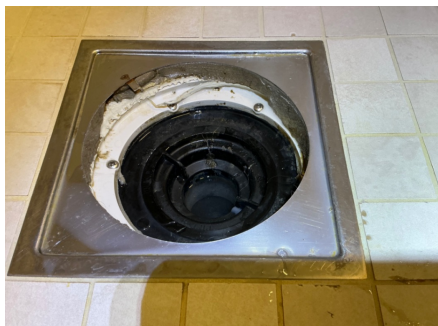
1 ETASJE > BAD

- Det er ikke påvist tilfredsstillende løsning for å synliggjøre lekkasje fra innebygget sisterner.
- Det er påvist skader på innredning.

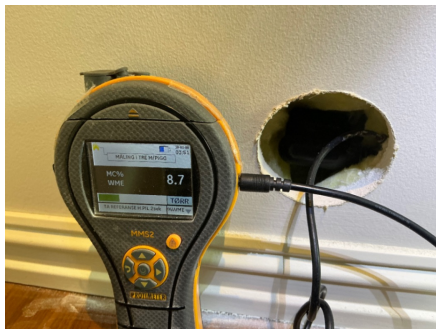
Hull-taking er foretatt fra tilstøtende rom (soverom) mot våt-sone uten å påvise avvik. Det gjøres oppmerksom på at fuger ikke er tette. Det vil derfor ikke være unormalt med fukt mellom fliser og membran.

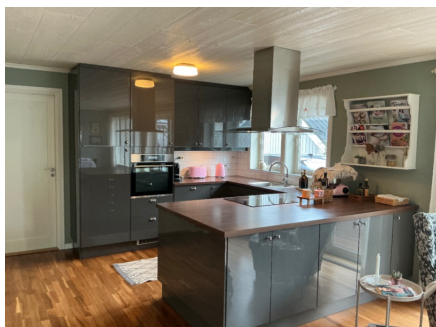
Kjøkkeninnredning med slette fronter, mekanisk avtrekk, laminat benkeplate med nedfelt vask, integrert koketopp, integrert steikeovn, integrert oppvaskmaskin, integrert kjøleskap. Noe svelling på skjøt benkeplate. Vurderes som normal slitasje. Bytte av benkeplate kan vurderes i tiden som kommer.

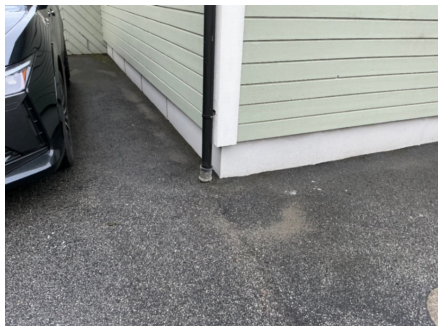
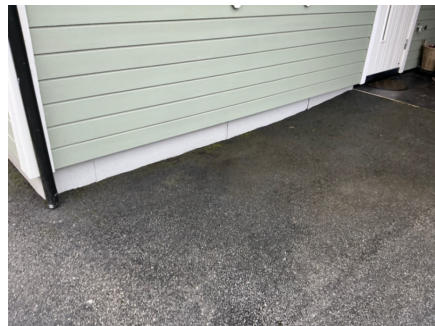
Ringmur med støpt plate mot mark. Ringmuren ligger delvis under terreng og er derfor ikke synlig for kontroll TG - IU. Ringmur er skjult av beslag.

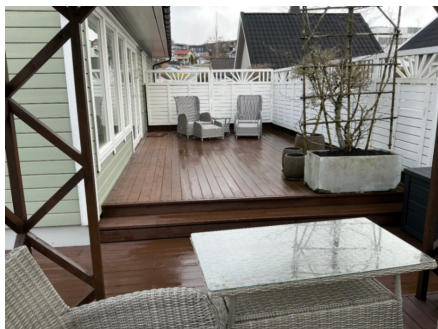
TG IU Terrengforhold

Terrenget mot boligen er relativt flatt. Det er viktig at terrenget har tilstrekkelig helling bort fra grunnmuren. Overflatevann bør ledes raskt bort for å unngå unøddige fuktbelastninger på utvendig fuktsikring og drenering. Ideelt sett bør det i en avstand på ca. 3 meter fra grunnmuren være god helling vekk fra huset. Terreng under terrasse er skjult, og fall på terreng er ikke kontrollert. TG: IU.
