Solåsveien 19B, 4331 ÅLGÅRD

Tilstandsrapport

Befaringsdato: 31.03.2026

Rapportdato: 18.04.2026

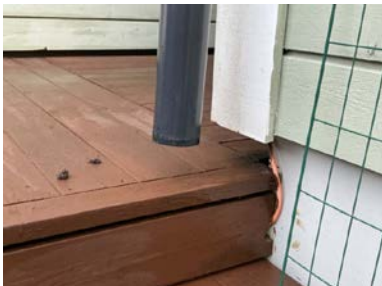
Tak-nedløp går ikke til bakke.

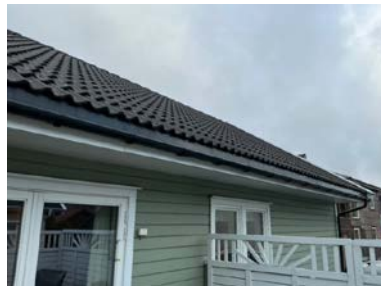
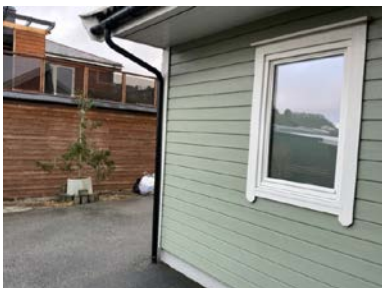
Nedløp er ikke festet med klammer.

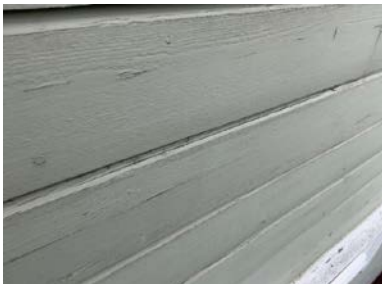
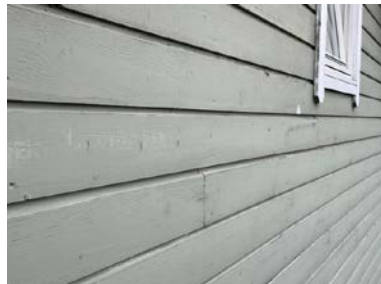
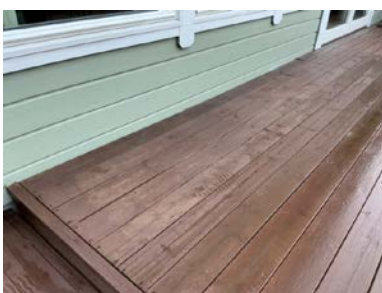
TG 2 er gitt på grunn av sprekker i enkelte kledningsbord i brystveggen. På noen steder er det liten avstand mellom ytterkledning og konstruksjon, noe som gir redusert lufting og kan medføre redusert forventet brukstid på kledningen.

Normalt vedlikehold må påregnes eventuelt bytte av noen klednings-bord.

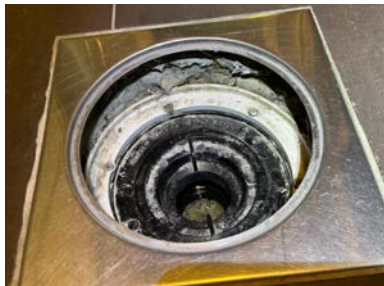
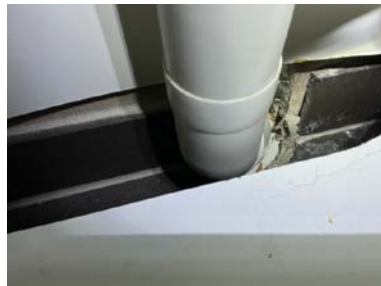
1 ETASJE > BI-INNGANG/VASKEROM

Ved fukt-søk under blandebatteri er det ikke registrert unormale verdier. Hull-taking er foretatt i vegg under vask uten å påvise unormale verdier.

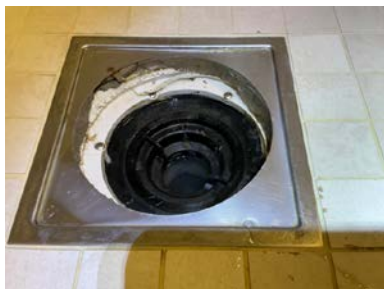
2 ETASJE/LOFT > BAD

Hull-taking er foretatt fra tilstøtende rom (soverom) mot våt-sone uten å påvise avvik. Det gjøres oppmerksom på at fuger ikke er tette. Det vil derfor ikke være unormalt med fukt mellom fliser og membran.

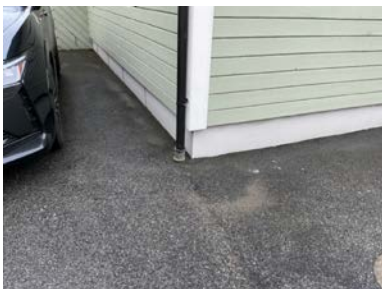
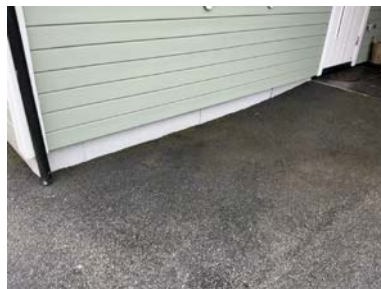
TG1 Fuktsikring og drenering

Ringmur med støpt plate mot mark. Ringmuren ligger delvis under terreng og er derfor ikke synlig for kontroll TG - IU. Ringmur er skjult av beslag.
