# Tilstandsrapport

Enebolig

Bakkanvegen 18 , 7690 MOSVIK

Befaringsdato: 06.02.2026

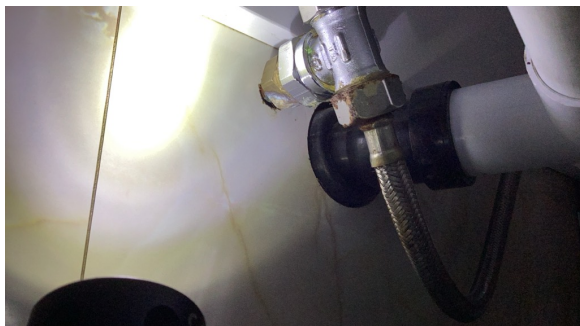
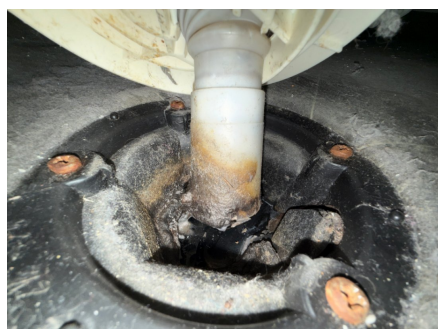
- Manglende oppgradering av våtrommet medfører høy risiko for at konstruksjonene ikke vil tåle vanlig bruk av vann eller lekkasjer. Dette kan føre til fuktskader på tilstøtende konstruksjoner.

**Kostnadsestimat: 200 000 - 500 000**
