# Tilstandsrapport

Enebolig

Bakkanvegen 18 , 7690 MOSVIK

Befaringsdato: 06.02.2026

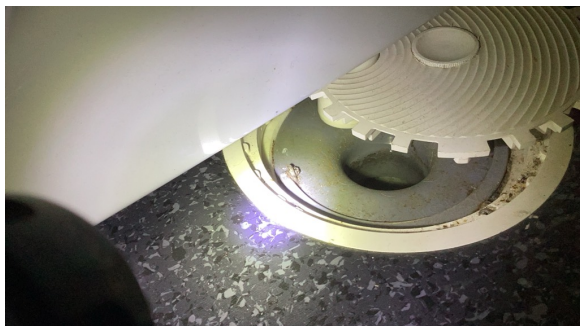
## 1.ETASJE > BAD

- Manglende oppgradering av våtrommet medfører høy risiko for at konstruksjonene ikke vil tåle vanlig bruk av vann eller lekkasjer. Dette kan føre til fuktskader på tilstøtende konstruksjoner.

**Kostnadsestimat: 200 000 - 500 000**

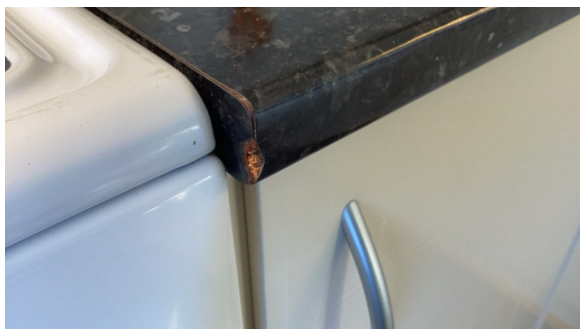
Økende slitasjegrader på enkelte hylleplater.

Kjøkkenet har normale bruksslitasjer med hensyn til alder, fortløpende vedlikehold må påregnes.
