Tilstandsrapport

Enebolig

Jegerveien 18, 1679 KRÅKERØY

Befaringsdato: 05.07.2024

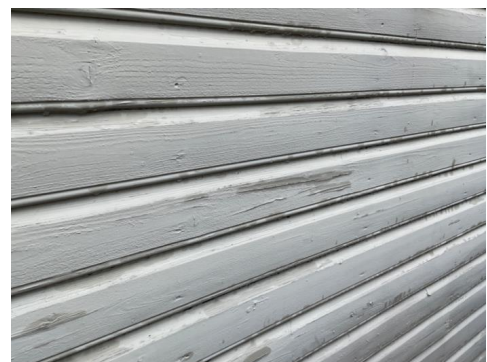
Vurdering av avvik:

Konsekvens/tiltak

- Lokal utbedring/utskiftning bør utføres.

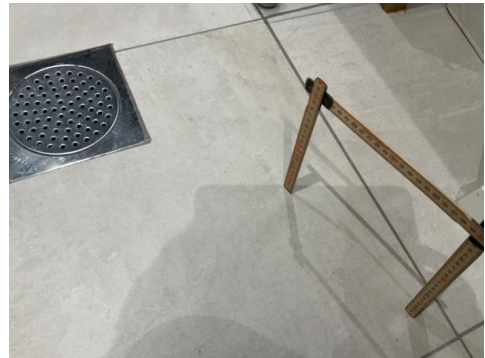
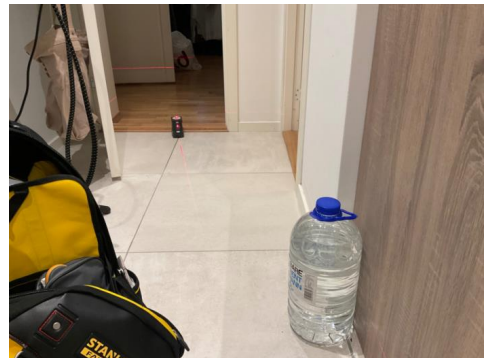
UNDERETASJE > VASKEROM

Vurdering av avvik:

- Det er påvist at høydeforskjell fra topp slukrist til gulv/synlig topp membran ved dørterskel er mindre enn 25 mm.
- Det er påvist avvik i fallforhold til sluk i forhold til krav i forskrift på byggetidspunktet.

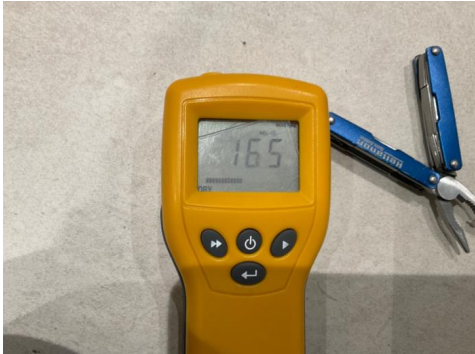
UNDERETASJE > VASKEROM

Vurdering av avvik:

- Våtrommet må totalrenoveres. Alle forhold med tettesjikt, våtsone, sluk m.m. må dokumenteres.

Kostnadsestimat: Over 300 000

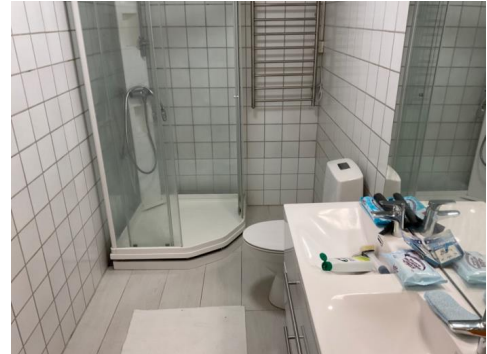
UNDERETASJE > BAD

Vurdering av avvik:

- Våtrommet må totalrenoveres. Alle forhold med tettesjikt, våtsone, sluk m.m. må dokumenteres.

Kostnadsestimat: Over 300 000

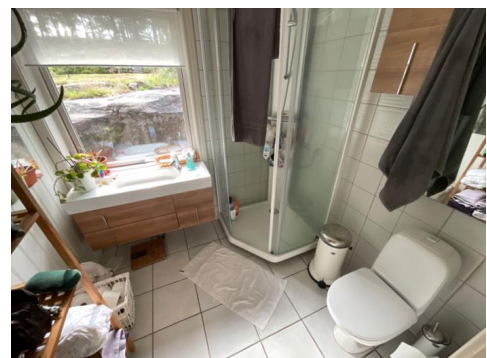
1. ETASJE > BAD

Hulltaking med fuktmåling er ikke mulig da vannuttak ligger mot yttervegg.

Vurdering av avvik:

- Våtrommet må totalrenoveres. Alle forhold med tettesjikt, våtsoner, sluk m.m. må dokumenteres.

Kostnadsestimat: Over 300 000

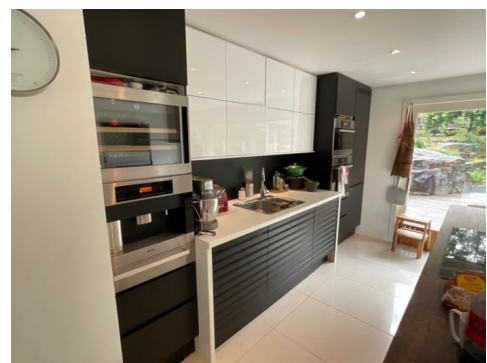
Vurdering av avvik:

- Det er påvist at overflater har noe skader.

Konsekvens/tiltak

- Det må foretas lokal utbedring.

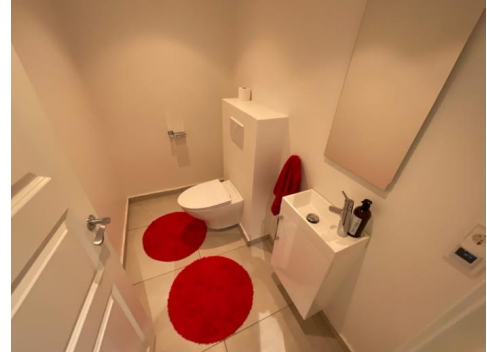
! TG 2 Vannledninger

Vurdering av avvik:

- Det er ikke behov for utbedringstiltak siden anlegget fungerer i dag, men ut ifra alder kan skader plutselig oppstå på eldre anlegg.
- I forbindelse med oppgradering av våtrom vil det være naturlig med utskiftning av rør.
