# Tilstandsrapport

Leilighet

Torvveien 5 C, 1940 BJØRKELANGEN

Befaringsdato: 24.06.2025

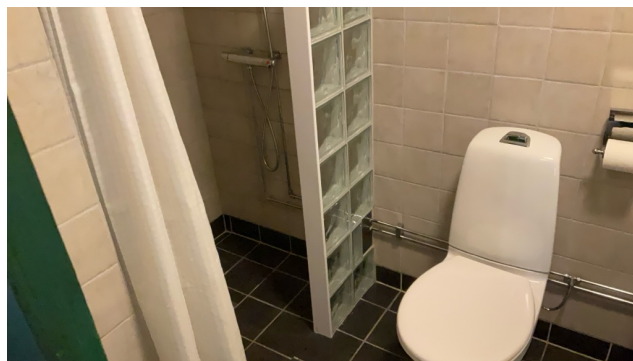
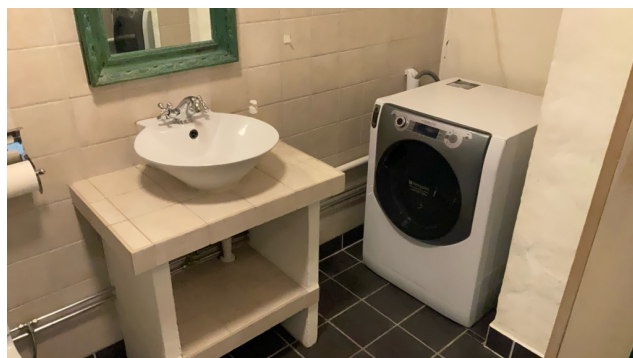
### 2. ETASJE > BAD/WC/VASKEROM

Baderommet har standard fra 2011.

Det er ikke fremlagt noe dokumentasjon på våtrommet.

- Det er påvist avvik i fallforhold til sluk i forhold til krav i forskrift på byggetidspunktet.

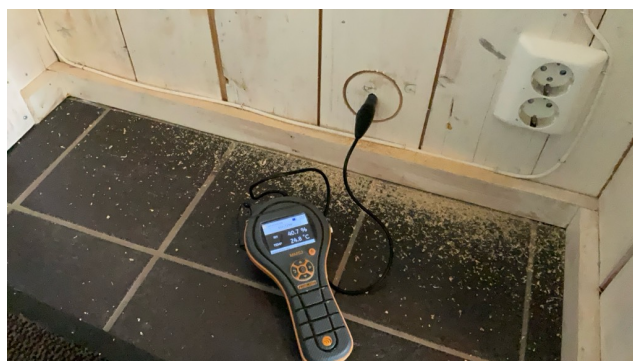
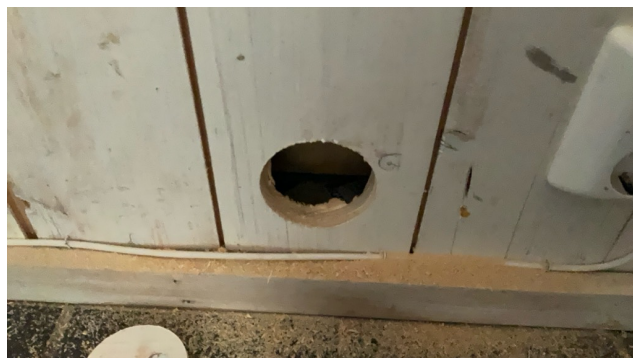
### ! TG 0 Tilliggende konstruksjoner våtrom

Hulltaking er foretatt uten å påvise unormale forhold.  
Hulltaking ble foretatt i vegg fra entre mot dusjnise bad.  
Det ble målt relativ luftfuktighet i vegg, det ble målt med stikkelektroder i treverket og det ble gjort visuell inspeksjon.  
Det ble ved målinger og visuell inspeksjon ikke påvist tegn på fuktskader.

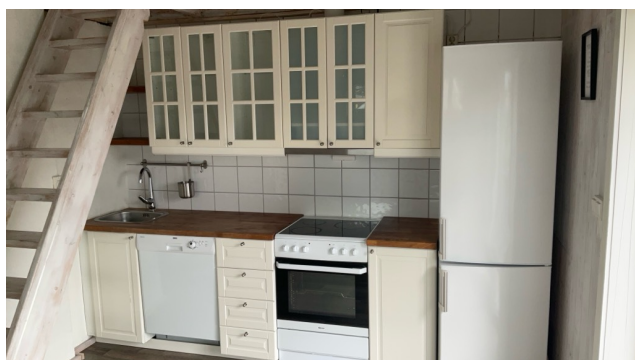
## 2. ETASJE > KJØKKEN

Kjøkkeninnredning består av: Benkeskap og overskap med folierte skrog og 1-speils hvite fronter.  
Heltre benkeplate med nedfelt oppvaskkum av metall.  
Ventilator med avtrekk.  
Opplegg for oppvaskmaskin.  
Komfyrvakt.

Innredningen er fra 2011 og har stedvis noe slitasjemerker som er normalt på innredning av denne alder.

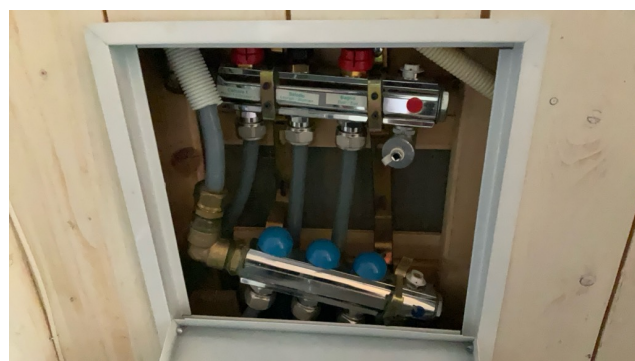
### TG 1 Vannbåren varme

Det er vannbåren gulvvarme i leiligheten.  
Det er ikke romfølere i leiligheten. Varmen styres manuelt i rørfordelerskapet.
