Tilstandsrapport

Boligbygg med flere boenheter

Askeladdvegen 5 , 2212 KONGSVINGER

Befaringsdato: 08.05.2026

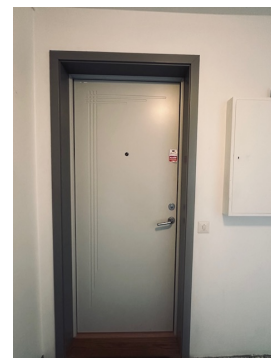
TG 1 Dører

Inngangsdør (B 30) med kikkehull og terrassedør fra 2005 med 2-lags isolerglass.

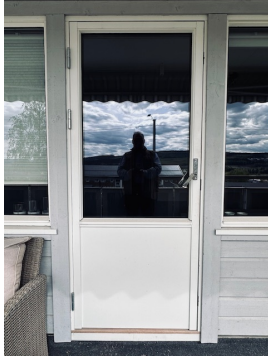
TG 1 Balkonger, terrasser og rom under balkonger

Takoverbygget terrasse med betonggulv tekket med filtteppe. Malt liggende panel på vegger. Tett rekkverk og håndlist av aluminium. Markise.

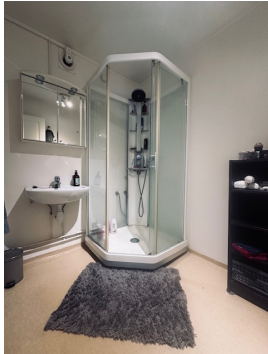
! TG 1 Ventilasjon

Veggmontert elektrisk styrt vifte.
