# Tilstandsrapport

Enebolig

Kråkevegen 57, 2209 KONGSVINGER

Befaringsdato: 19.12.2025

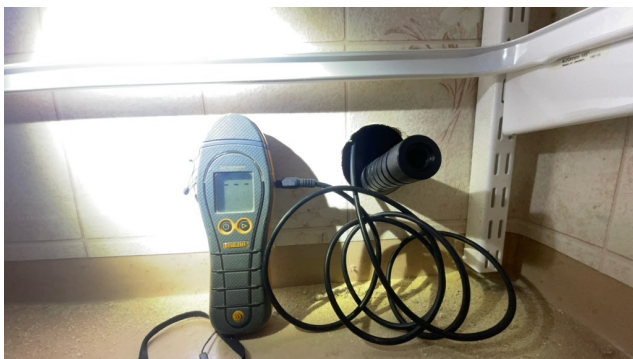
Hulltaking er foretatt uten å påvise unormale forhold. Hulltaking er foretatt i bod mot dusj.

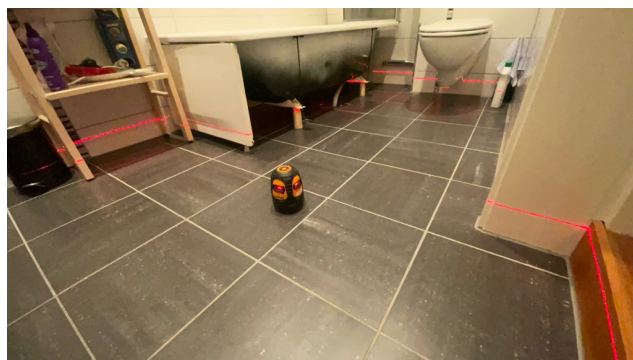
Fallnivellering

Gulvet er flislagt. Rommet har elektriske varmekabler. Fall omlag 1:100. Høydeforskjell flis ved terskel til flis ved sluk 2cm (usynlig om det er oppkant av vanntett sjikt bak terskel).

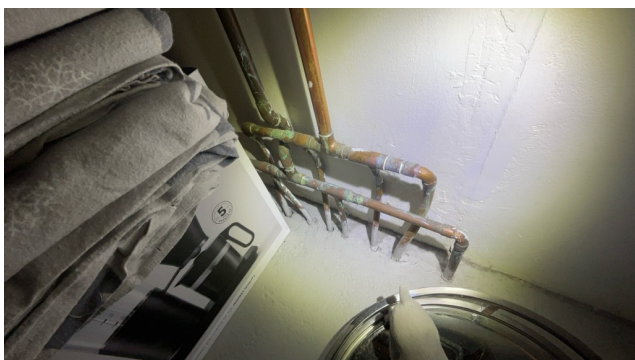
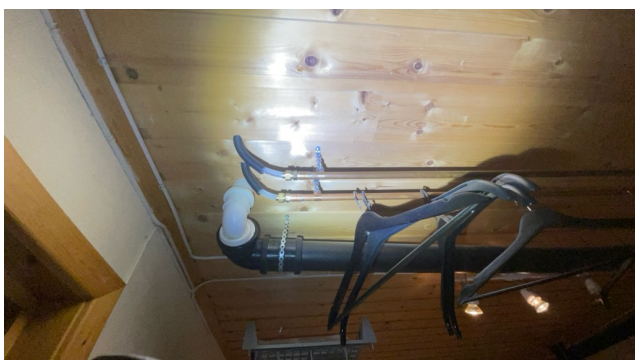
Det er avløpsrør av plast.

- Det er ikke behov for utbedringstiltak siden anlegget fungerer i dag, men ut ifra alder kan skader plutselig oppstå på eldre anlegg.
