Kråkevegen 57, 2209 KONGSVINGER

**Innholdsrik og pen enebolig \***  
**4 soverom og 2 bad \*** **Store**  
**terrassearealer \*** **Flott utsikt \***  
**Garasje med lagringsplass**

| Tilstandsrapport ..... | 49 |

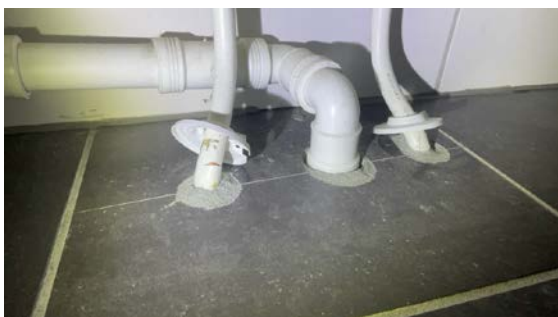
Ikke synlige mansjetter/membran ved rør
