# Klyvevegen 97 C 3739 SKIEN

## Tilstandsrapport Eierskifte

Boligtype: Vertikaldelt tomannsbolig

Byggeår: 2023

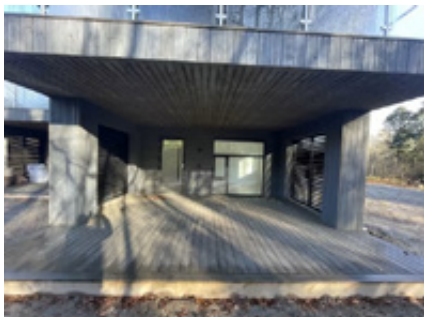
### 6.3 Balkong, terrasse, platting

| Tekket balkong og markterasse oppført på bjelkelag. Fundamenter er ikke synlige. | |

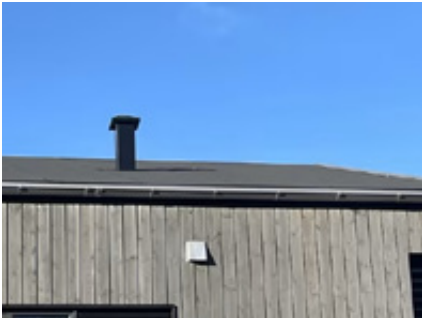
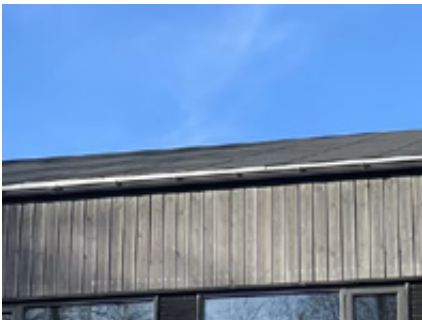
**6.8 Taktekking**

Det ble ikke påvist forhold som tyder på feil ved montering eller fare for lekkasjer.

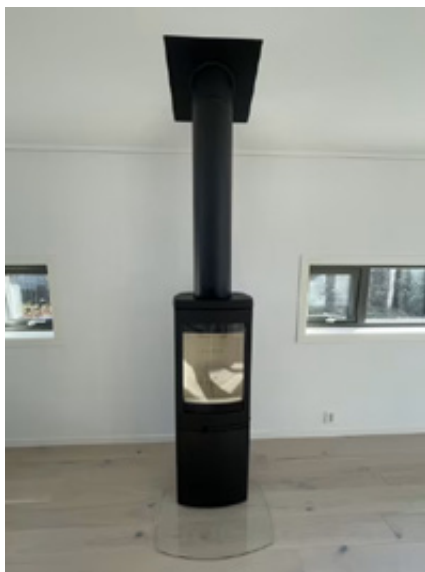
## 6.11 Ildsted/Skorstein

| Det er stålpipe og montert vedovn i 2. etasje. | |
| Ildsted og pipe fremstår uten avvik. | |

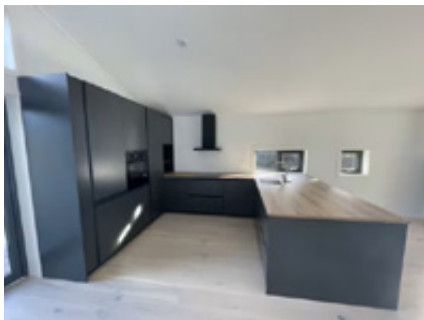
## 6.12 Kjøkken

Kjøkkeninnredning med glatte fronter og laminert benkeplate. Det er integrert stekeovn, platetopp og oppvaskmaskin. Mekanisk avtrekk.  
Det er montert vannstoppersystem i kjøkkenbenk og komfyrvakt over kokesojne.  
Kjøkkeninnredningen er ny og ubrukt og uten skader.

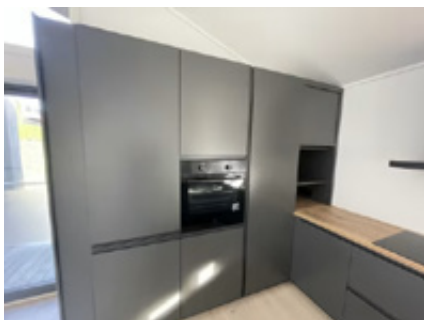
### Avtrekk

Avtrekk ble testet med papir og fungerer som tiltenkt.

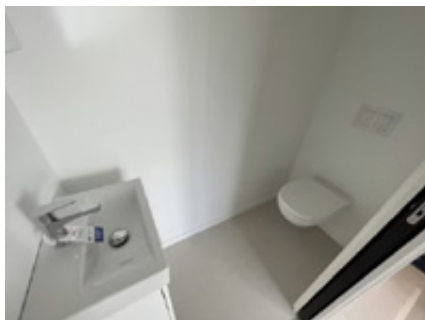
## 6.14 Toalettrom

Toalettet er ubrukt og det ble ikke påvist ufagmessig utførelse på installasjoner. Vegghengt toalett har annen godkjent løsning for synliggjøring eller sikring av lekkasjevann fra innebygget sisterner.

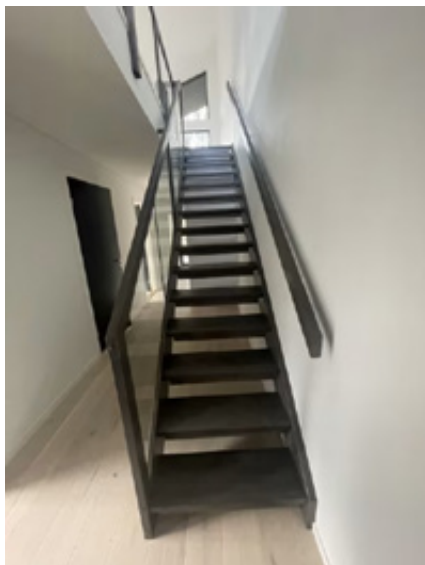
## 6.15 Trapp

Prefabrikkert tretrapp fra byggeår.

Det ble ikke påvist avvik med trappen.

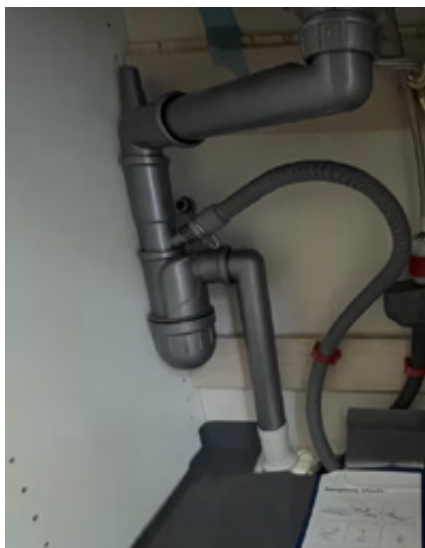
## 6.16 Avløpsrør

Det er ikke påvist noen stakeluke i boenheten. Staking kan utføres via sluk eller andre installasjoner med avløp.  
 Avløpsrørene er nye og det ble ikke påvist tegn på lekkasjer eller fagmessig utførelse.

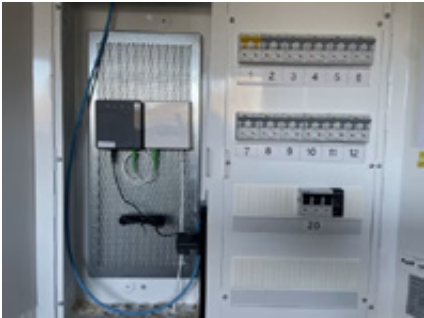
6.18 Elektrisk

| Anlegget er nytt og det foreligger samsvarserklæring på utførte arbeider.<br>Ingen synlige feil eller mangler ble påvist. | |

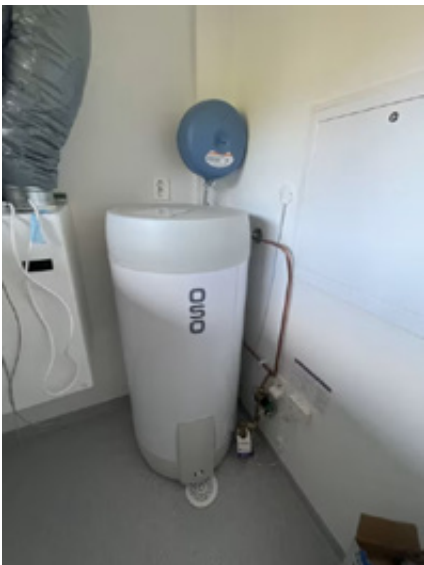
6.19 Varmtvannsbereder

| Berederen er plassert på rom med sluk og har fast elektrisk tilkobling uten bruk av stikkontakt.<br>Varmtvannstanken er nyinstallert og fremstår uten avvik. | |

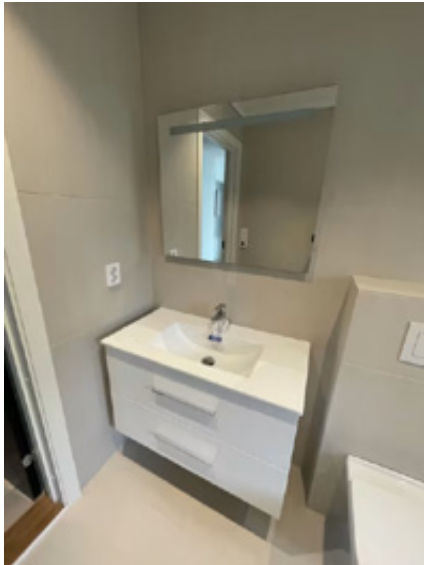
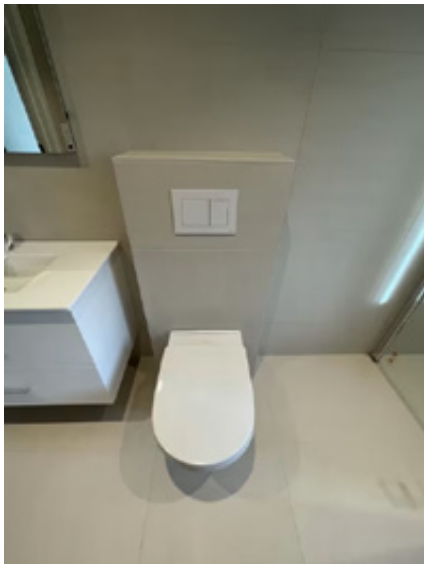
| Oppsummering av overflater | TG-0 |
|---|---|
| <p>Det ble målt 25 mm høydeforskjell fra topp flis ved dørterskel til topp slukreist. Lekkasjevann vil lede til sluk..</p> <p>Vindu er plassert innenfor våtsonen på badet. For at dette skal være en godkjent løsning må tettesjikt føres inn til vinduet og vinduet må være behandlet med vannavvisende maling.</p> <p>Det er ikke dokumentert at dette er utført.</p> <p>Det gis TG-0 på overflater men overnevnte forhold bør undersøkes og eventuelt utbedres.</p> | |
