# Klyvevegen 97 C 3739 SKIEN

## Tilstandsrapport Eierskifte

Boligtype: Vertikaldelt tomannsbolig

Byggeår: 2023

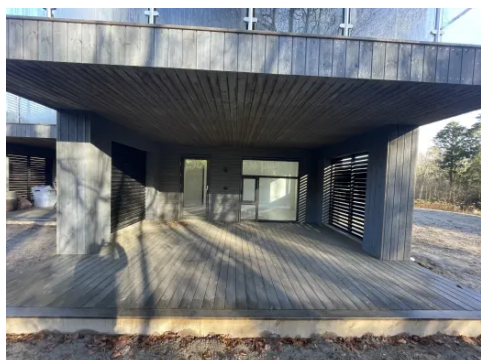
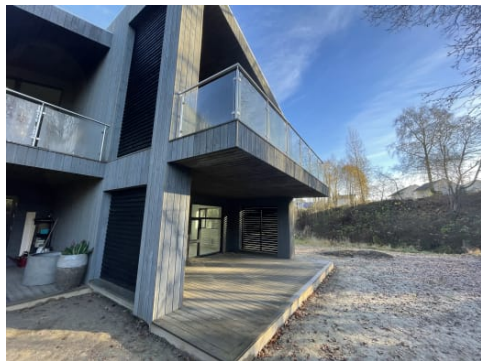
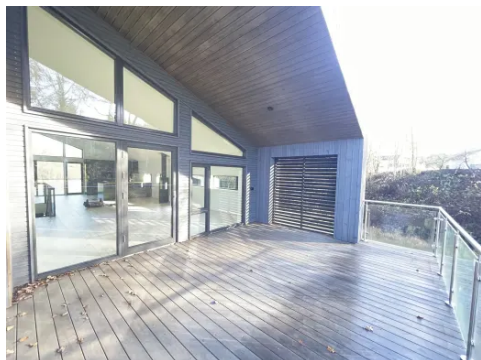
### 6.3 Balkong, terrasse, platting

| Tekket balkong og markterasse oppført på bjelkelag. Fundamenter er ikke synlige. | |

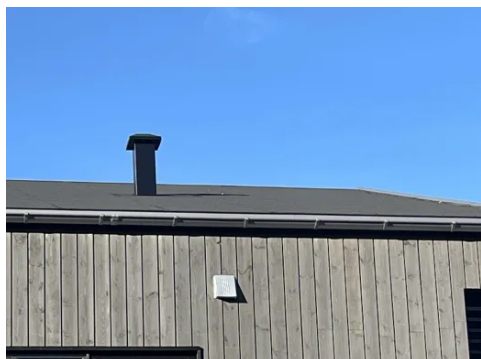
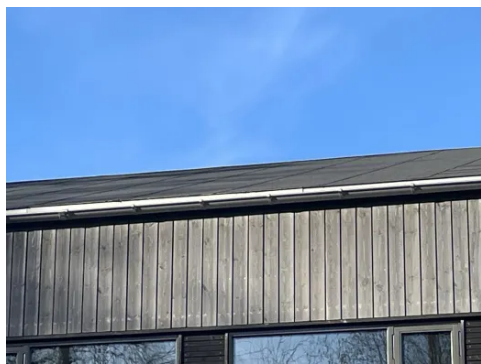
## 6.8 Taktekking

Det ble ikke påvist forhold som tyder på feil ved montering eller fare for lekkasjer.

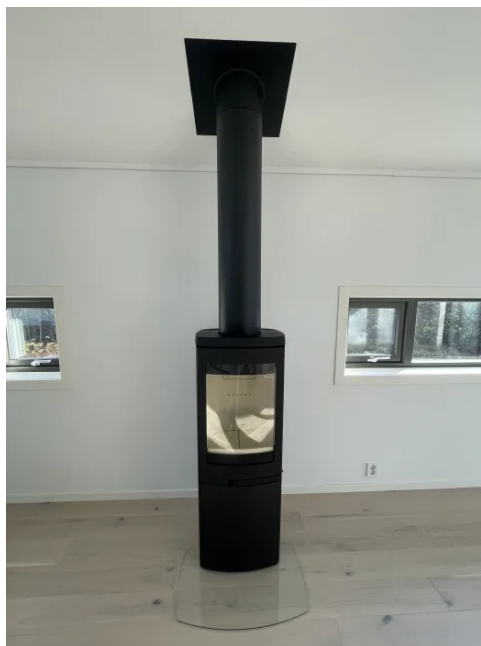
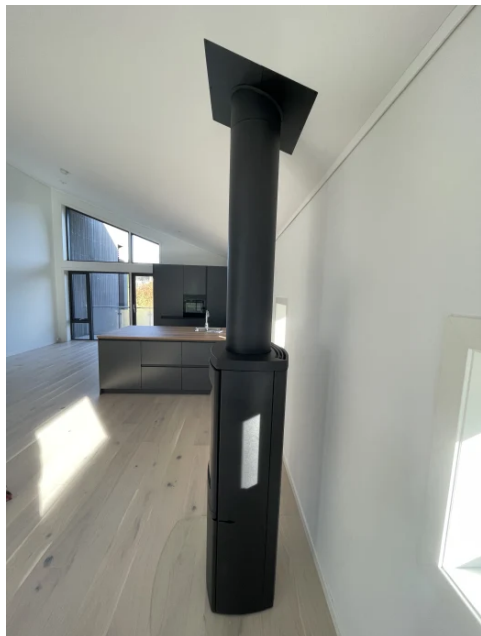
## 6.11 Ildsted/Skorstein

| Det er stålpipe og montert vedovn i 2. etasje. | |
| Ildsted og pipe fremstår uten avvik. | |

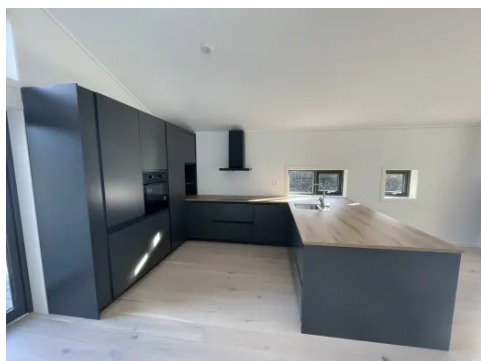
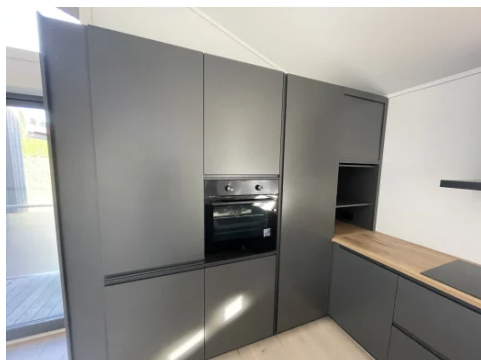
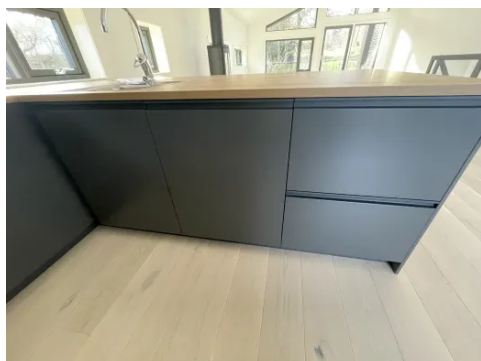
## 6.12 Kjøkken

Det er montert vannstoppersystem i kjøkkenbenk og komfyrvakt over kokesojne. Kjøkkeninnredningen er ny og ubrukt og uten skader.

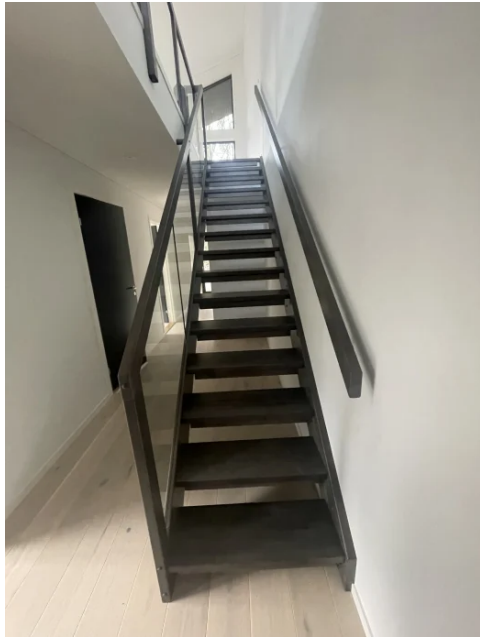
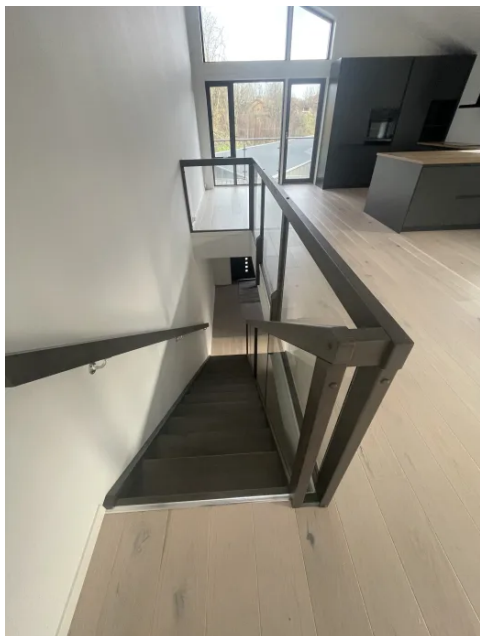
## 6.15 Trapp

Det ble ikke påvist avvik med trappen.

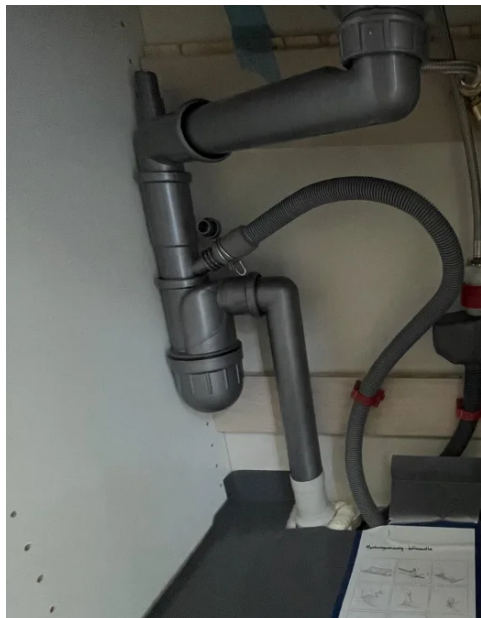
## 6.16 Avløpsrør

| Det er ikke påvist noen stakeluke i boenheten. Staking kan utføres via sluk eller andre installasjoner med avløp.<br>Avløpsrørene er nye og det ble ikke påvist tegn på lekkasjer eller fagmessig utførelse. | |

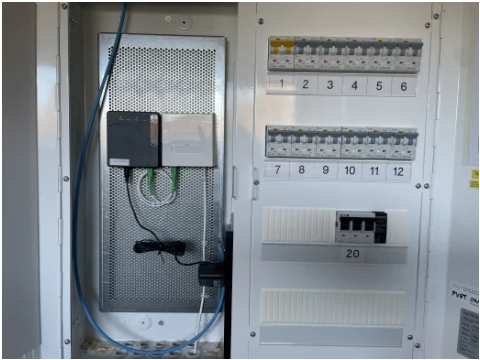
6.18 Elektrisk

Anlegget er nytt og det foreligger samsvarserklæring på utførte arbeider.  
Ingen synlige feil eller mangler ble påvist.

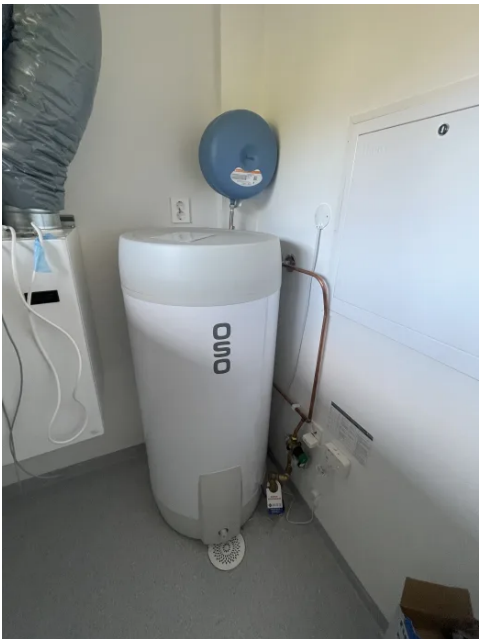
6.19 Varmtvannsbereder

Berederen er plassert på rom med sluk og har fast elektrisk tilkobling uten bruk av stikkontakt.  
Varmtvannstanken er nyinstallert og fremstår uten avvik.

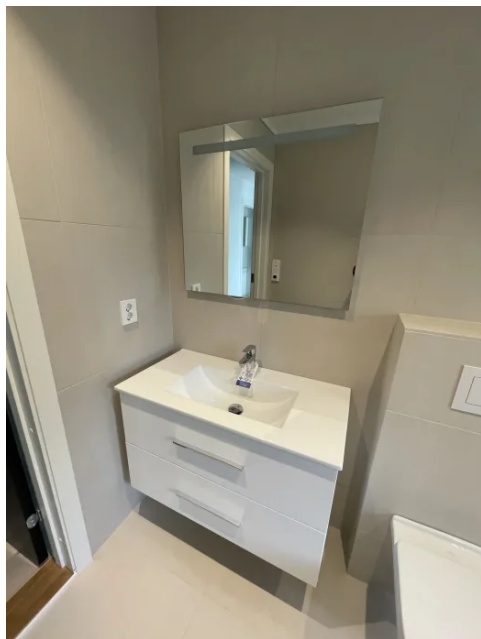
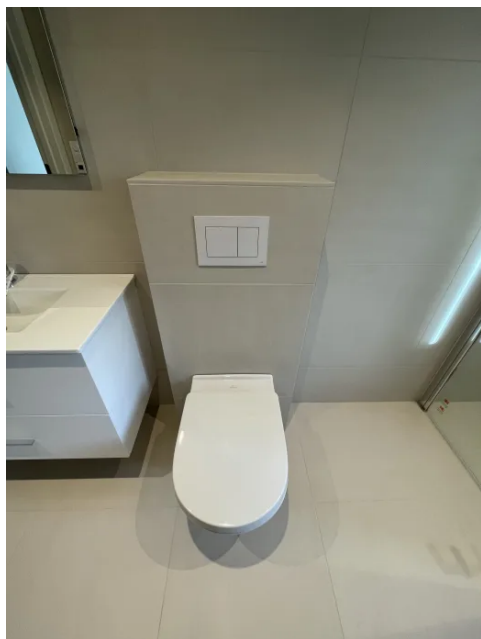
Det er klemt tettesjikt i sluk.

| Oppsummering av overflater | TG-0 |
|---|---|
| <p>Det ble målt 25 mm høydeforskjell fra topp flis ved dørterskel til topp slukreist. Lekkasjevann vil lede til sluk..</p> <p>Vindu er plassert innenfor våtsonen på badet. For at dette skal være en godkjent løsning må tettesjikt føres inn til vinduet og vinduet må være behandlet med vannavvisende maling.</p> <p>Det er ikke dokumentert at dette er utført.</p> <p>Det gis TG-0 på overflater men overnevnte forhold bør undersøkes og eventuelt utbedres.</p> | |

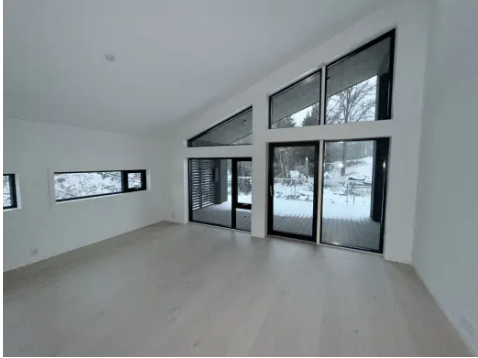
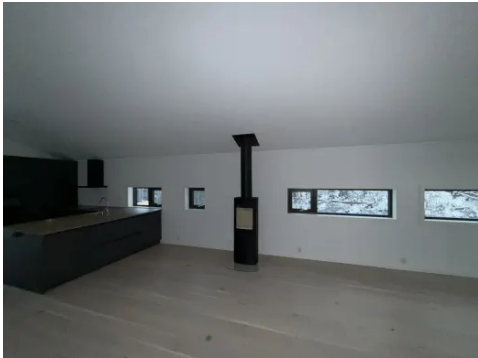
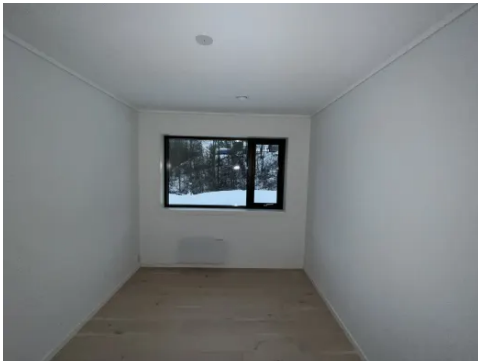
### 6.23 Innvendige overflater.

Det er flis på gulv i entrè og toalettrom og laminat på resterende gulv, og malte plater på vegger og i himling i alle rom.

Overflatene er nye og uten skader og avvik.
