# Tilstandsrapport

Enebolig

Øksningsveien 428, 8850 HERØY

Befaringsdato: 20.11.2024

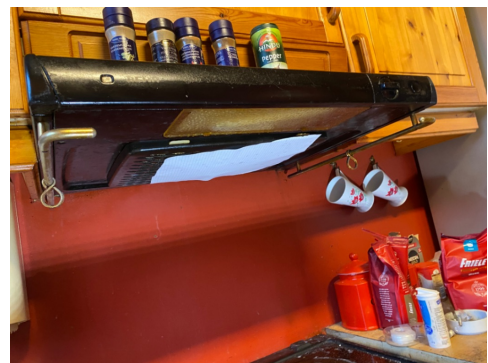
Funksjonstest av ventilator.

Det må gjøres ytterligere undersøkelser av ventilator iht ulyd.
