Tilstandsrapport

Andelsleilighet

Klevers vei 18 A, 1739 BORGENHAUGEN

Befaringsdato: 11.11.2024

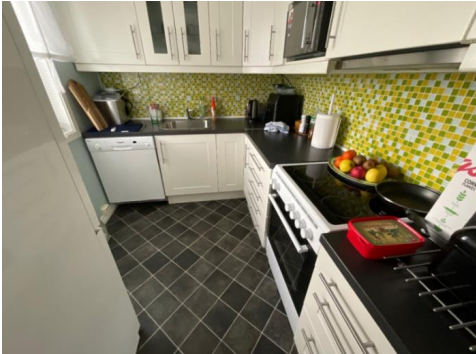
1. ETASJE > KJØKKEN

! TG 2 Avtrekk

Ikke nødvendig med tiltak da den fungerer i dag, men grunnet alder kan skader plutselig oppstå.
