# Tilstandsrapport

Boligbygg med flere boenheter

Spennings gate 13 B, 3616 KONGSBERG

Befaringsdato: 26.03.2025

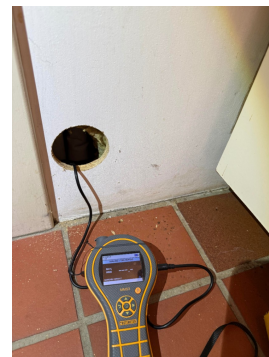
Hulltaking er foretatt uten å påvise unormale forhold. Veggene i dusjsonen består av mur og yttervegg. Hulltaking er derfor foretatt ved/i kjøkken. Fuktkvotemåling (vekt%) i konstruksjonen ble målt til 0.

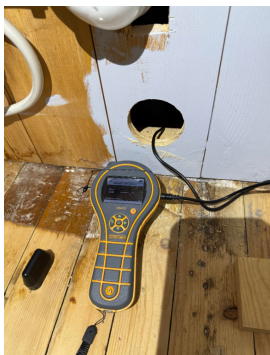
Hulltaking er foretatt uten å påvise unormale forhold. Hulltaking er foretatt ved/i kjøkken. Fuktquotemåling (vekt%) i konstruksjonen ble målt til 0.
