Yttergårdveien 33, 9373 BOTNHAMN

# Tilstandsrapport

Befaringsdato: 22.09.2025

Rapportdato: 14.10.2025

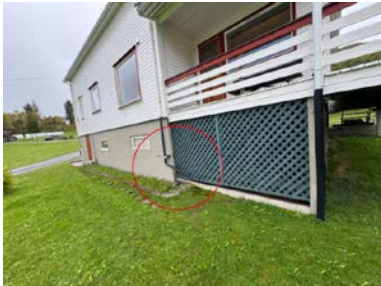
Avvik: · Det er ikke tilfredsstillende bortledning av vann fra taknedløp ved grunnmur.

Et nedløp er avsluttet med utkaster over terreng. Dette gir økt vannpåkjenning mot drenering og grunnmur, resterende er ført under bakken. Det er ikke mulig for meg å vurdere hvilken løsning som er valgt under bakken. Det er påvist skade på takrennen. Det er ikke montert beslag i overgangen mellom takplatene og takrennen.

Takrennedløp som er avsluttet over terrenget.

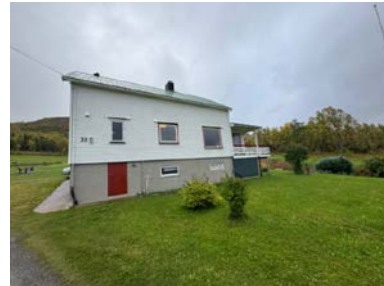
Eksempel på hvor det ikke er montert snøfangere hvor folk kan ferdes.

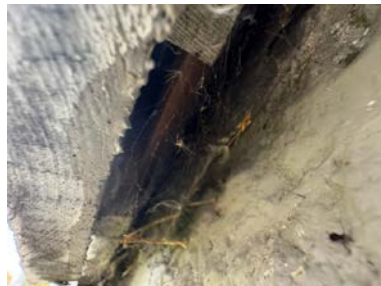
Ved inspeksjon av veggkonstruksjonen har jeg påvist at det ikke er lufting i nedkanten av kledningen på opprinnelig del, mens det er lufting i nedkanten av kledningen på tilbygget. Det er ikke montert musesperre i nedkanten av kledningen der det er lufting. Ved tilfeldig valgte stikktagninger i fasadene har jeg funnet tegn til råteskader i kledning og omramming. Stikkprøvene er tatt ved balkongdekker, ved dører og vinduer på steder hvor det visuelt er synlige skader, samt ved innfestinger av takrennenedløp. I disse områdene oppstår det ofte råteskader og svekkelser på fasader. Jeg har ikke kontrollert alle deler av fasaden. Det har ikke vært mulig å kontrollere skjulte deler av veggkonstruksjonen uten å gjøre fysiske inngrep i veggen.

Det er ikke montert musesperre på tilbygget hvor det er luftespalte.

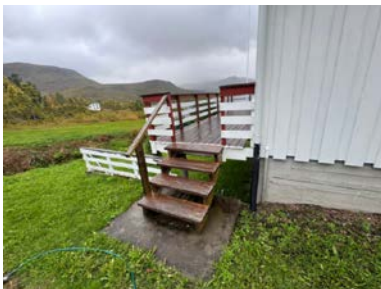
Det er ikke montert rekkverk på ene siden av trappen.

Manglende rekkverk på den ene siden av trappen må monteres for å ivareta personsikkerheten og unngå fare for fall.

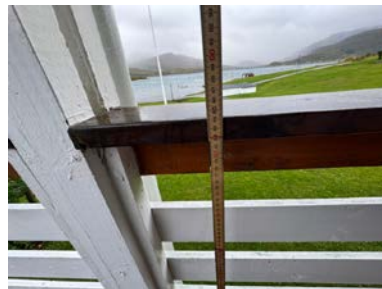
Rekkverkshøyden.

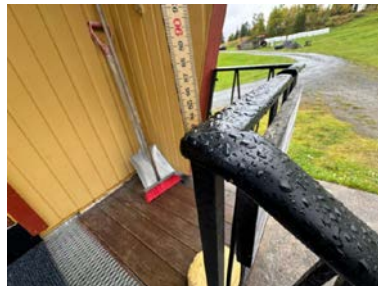
Rekkverkshøyden.

Rekkverkshøyde og åpninger bør utbedres for å tilfredsstille dagens krav, for å redusere risikoen for fallskader og øke sikkerheten. Det er ikke krav om utbedring til dagens forskriftskrav, men det anbefales å vurdere tiltak for å bedre sikkerheten, spesielt med tanke på barn.

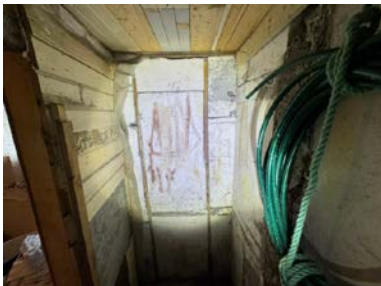
Isopor.

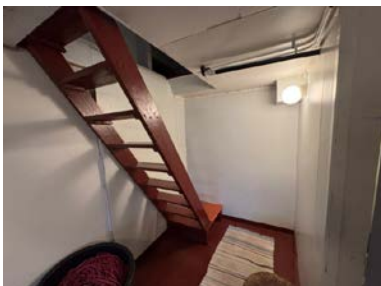
Trappen ned til kjelleren.

Konsekvensen av de påviste avvikene er økt risiko for fall og personskader.

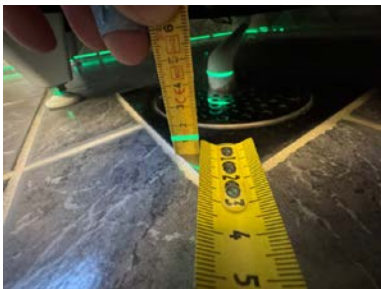
Måling ved sluk.

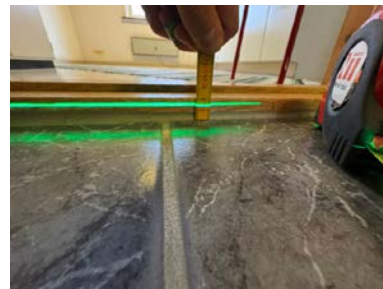
Måling ved dør.

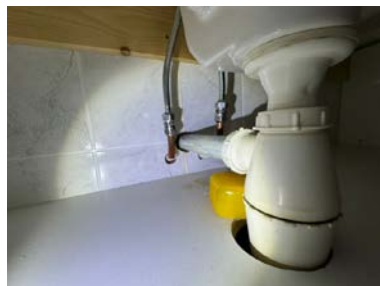
Utette rørgjennomføringer.

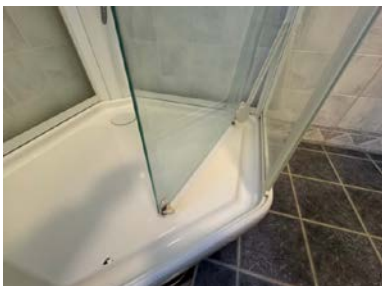
Ved inspeksjon av sanitærutstyr og innredning er det påvist riss i vasken, svelling i siden på innredningen, hakk i dusjkabinettet, samt at døren til dusjkabinettet er løs i nedkanten.

Løs dør i nedkanten.

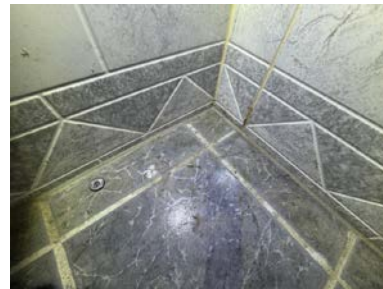
Det er påvist tegn til fuktskade i plateskjøtene bak dusjkabinettet.

Veggplatene er vannavvisende, men de kan ta skade av å bli utsatt for vann over tid.

Løsningen er heller ikke vanntett, noe som øker risikoen for ytterligere fuktskader.

Svertesopp bak dusjkabinettet.

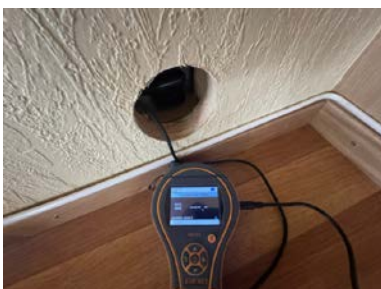
Konsekvensen av å ha plast bak sponplater i våtrom er økt risiko for fuktskader og råte, da eventuell fukt ikke får mulighet til å tørke ut, noe som kan føre til skjulte skader i konstruksjonen over tid.

Fuktmåling.

- Det er ikke behov for utbedringstiltak, men bør jevnlig observeres for å registrere utvikling.

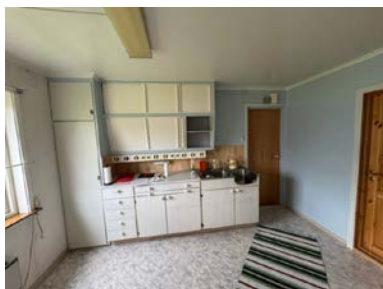
Kjøkkeninnredning.

Det bør vurderes utskifting eller utbedring av benkeplaten for å hindre videre skade og redusere risiko for fuktskader i underliggende konstruksjoner.

Det anbefales å etablere opplegg for oppvaskmaskin dersom dette er ønskelig, for å sikre funksjonalitet og tilpasse kjøkkenet til dagens bruk.

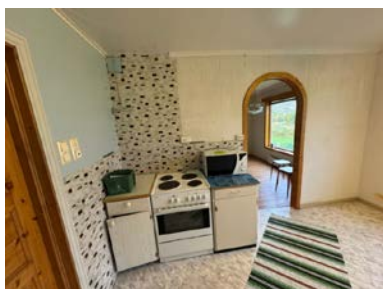
Uten tilstrekkelig avtrekk kan fett, røyk og lukt fra matlagingen hope seg opp i kjøkkenet.

Det er ikke montert ventilator.

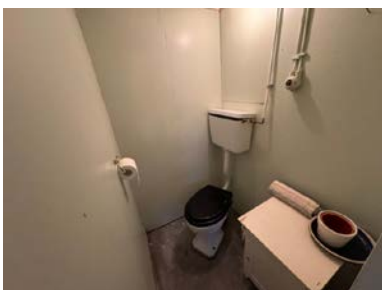
Toalettrommet.

Det bør gjennomføres grundig rengjøring og eventuelt utskifting av veggplaten for å fjerne svertesopp, samt utbedring av årsaken til fuktproblemet for å hindre videre vekst.

Sisternen til toalettet må repareres eller byttes for å sikre funksjonell bruk.

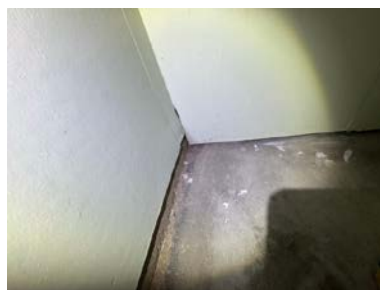
Manglende utbedring kan føre til videre soppevekst, forringelse av materialer og redusert brukervennlighet av toalettet.

Tegn til svertesopp.

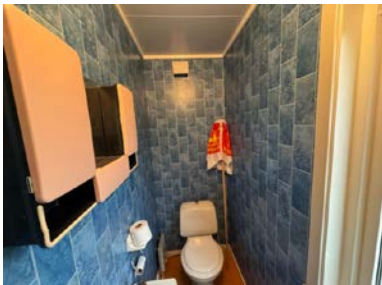
Toalettrommet.

Det bør etableres tilluft fra oppvarmet rom til toalettrommet, for eksempel ved å montere en luftspalte eller ventil ved døren, for å sikre god ventilasjon og redusere risiko for fuktproblemer og dårlig luftkvalitet.

Slitasje på gulvet bør utbedres for å forhindre videre forringelse.

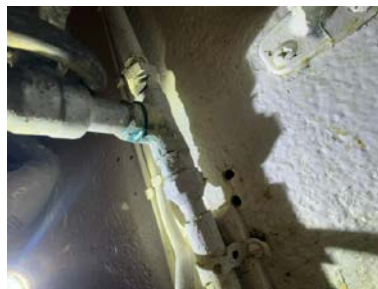
Drypping fra vannrøret i kjelleren.

Drypp fra rørskjøter bør utbedres av rørlegger for å hindre vannskader og fuktskader i konstruksjonen.

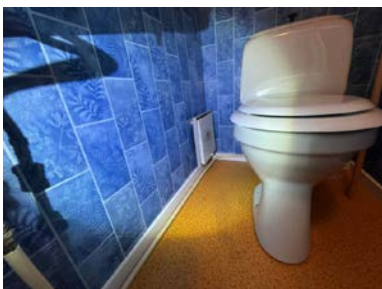
Vannledningen er ikke tilstrekkelig klamret fast.

Vannledningen på toalettrommet bør klamres fast for å unngå belastning på rørskjøtene og redusere risikoen for lekkasje.

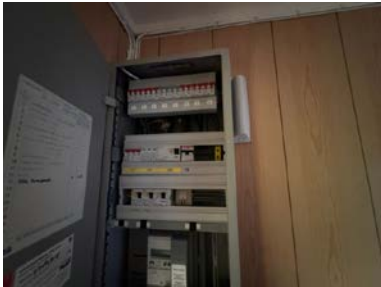
8. Er det tegn til at det har vært termiske skader (tegn på varmgang) på kabler, brytere, downlights, stikkontakter og elektrisk utstyr? Sjekker samtidig tilstanden på elektrisk tilkobling av varmtvannsbereder, jamfør eget punkt under varmtvannstank  
**Nei**
9. Er der synlig defekter på kabler eller er disse ikke tilstrekkelig festet?  
**Ja**

Sikringsskap.

**Ja** Det anbefales at det gjennomføres el-takst på anlegget slik at hele anlegget er gjennomgått etter NEK 405-20. Årsaken til anbefalingen er at det er påvist løse ledninger samt at det er utført arbeid på det elektriske anlegget som mangler dokumentasjon samt at det ut fra alderen på anlegget og dets komponenter vil være avvik som en bygningssakkyndig ikke vil avdekke ved visuell kontroll. En el-takst skiller seg fra elkontroll ved at el-takst også kan omhandle økonomiske forhold. En el-takst vil ha som formål å sette en økonomisk kostnad for å korrigere en uønsket tilstand på det elektriske anlegget. Bestemmelsene i Avhendingslova til dokumentasjon av tilstand har blitt skjerpet. Både selger og kjøper vil derfor dra stor nytte av å ha en uholdt rapport fra sertifisert fagperson å unngå fremtidige konflikter.

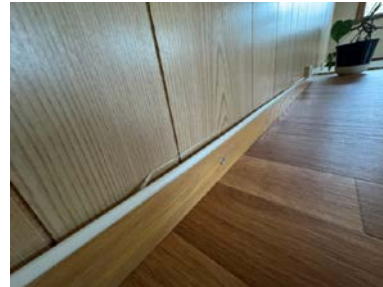
Ledningene i stuen har løsnet fra limet.

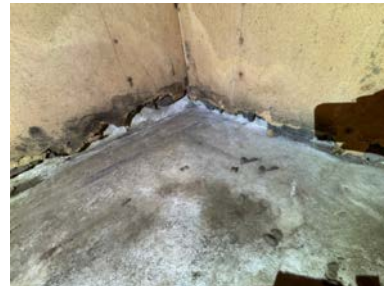
- Det mangler, eller på grunn av alder er det sannsynlig at det mangler, utvendig fuktsikring av grunnmuren ved kjeller/underetasje.
- Mer enn halvparten av forventet levetid på drenering er overskredet.
- Dreneringen er utilstrekkelig og har idag begrenset effekt.

Konsekvensen av manglende eller utilstrekkelig drenering og fuksikring er økt risiko for fuktinntrengning til rom under terreng, noe som over tid kan føre til sopp- og råteskader samt redusert brukstid for bygningsdeler. Potensielle kjøpere bør ta høyde for kostnader til oppgradering i sine vurderinger.

Tegn til at dreneringen ikke fungerer tilstrekkelig.

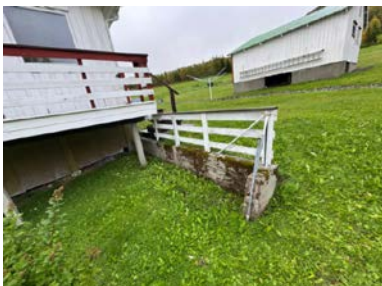
Støttemur.

Jeg anbefaler at støttemuren vaskes.
