# Vestre Blekmyrmoen 8 2460 OSEN

## Tilstandsrapport Eierskifte

Boligtype: Fritidsbolig

Byggeår: 2008

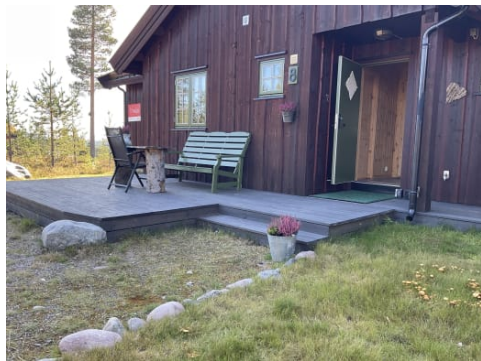
Terrasseplattning tilknyttet inntrukket inngangsparti.

Rekkverk og håndløper med noe malingavflassing og lokal slitasje, noe vedlikehold og påføring av ny overflatebehandling må påregnes. Rekvirent opplyser at det vil bli montert ny håndløper oktober 2025. Utbedringer anbefales hvor fundamentering med labanker og trappevanger ligger på/nært terreng og utsatt for fuktskader, anbefalt min 15 cm til terreng. Overflater som helhet med normalt vedlikehold.

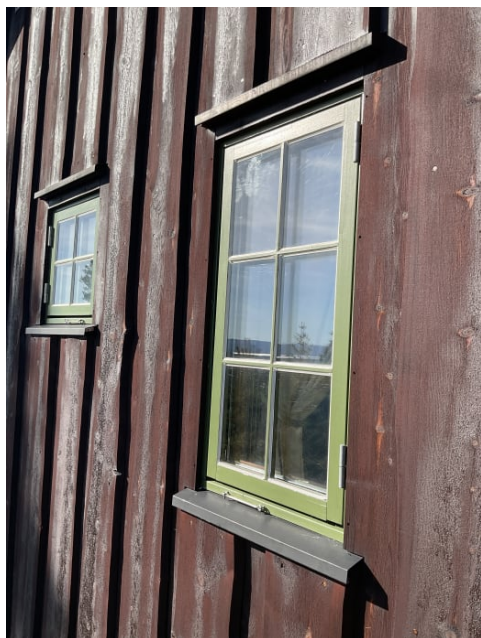
Vannbrett med metallbeslag

Materialet i vinduenes tettelisten eldes, og blir sprøtt over tid, slik at tettefunksjonen reduseres. Tettelisten bør kontrolleres og etter hvert byttes ut. Installasjoner med normale åpne- og lukkemekanismer. Forøvrig ingen påviste feil eller mangler av vesentlig betydning. I følge Byggforsk byggedetaljblad er middels levetid for dører og vinduer normalt ca 40 år. Normal garantitid for isolerglass mot punktering er 5-10 år. Vinduer og dører som helhet med generelt liten bruksslitasje.

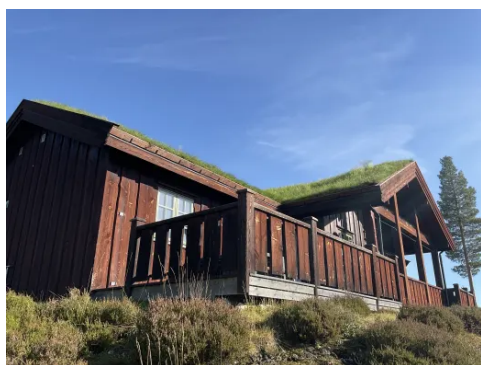
Fasadebilde

Det er kun foretatt stikkprøvekontroller av musetetting og lufting bak kledning der dette er mulig. Der dette er undersøkt ble det ikke registrert tegn til avvik. Hussvask og påføring av ny overflatebehandling bør påregnes i kommende tid. Forøvrig ingen påviste feil eller mangler av vesentlig betydning. Utvendig fasader med normalt vedlikehold. I følge Byggforsk byggdetaljblad bør trekledninger overflatebehandles i intervaller på fra 6 til 12 år.

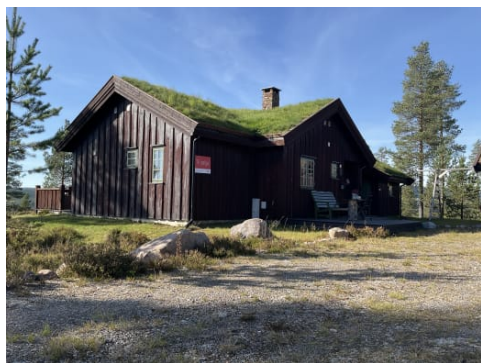
Bolig med saltakkonstruksjoner

Undersiden av takkonstruksjonen er vurdert fra innvendige himlingsflater og oppe på tak, ingen påviste skjevheter. Ingen tegn på innvendige flater etter tidligere fukt- og vannskader som kan settes i sammenheng med utettheter i tekkingen eller kondensproblematikk ved takkonstruksjonen.

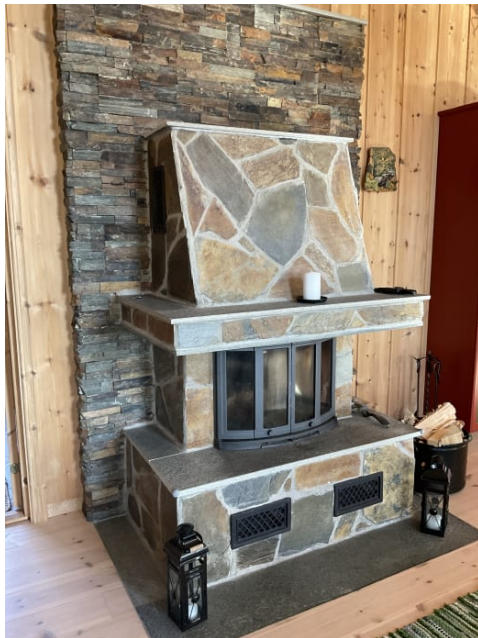
Ildsted med peisinnsats i murt omramming

Sotluke montert nærmere enn 30 cm fra brennbart løses med innsetting av sotlukestein. Steinforblending på pipeløp over tak med noe løs og mangelfull innfestning, lokale utbedringer og liming må påregnes. Forøvrig ingen påviste feil eller mangler ved piper og ildsteder. Tilsyn ved pipe og ildsted ble gjennomført den 06.05.2025. Det er ikke registrert avvik eller anmerkninger på bruksenheten, dokumentasjon foreligger ved salg.

Sotlukestein må ettermonteres for å lukk avviket

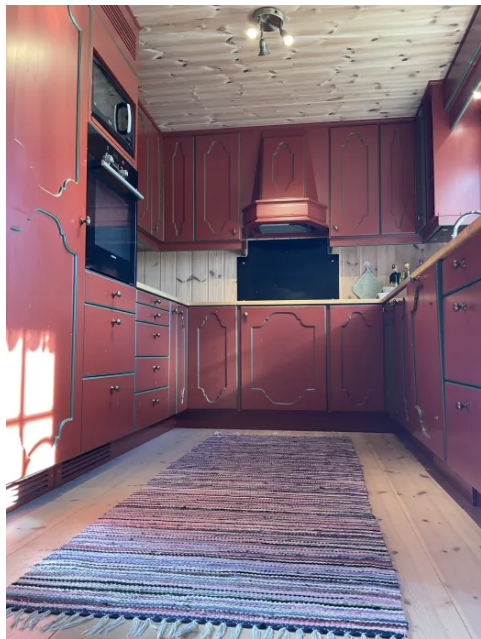
Heltre kjøkken med malte profilerte fronter

Kjøkkeninnredning som helhet med generelt liten bruksslitasje, ingen påviste feil eller mangler av vesentlig betydning. Lekkasjevakt og komfyrvakt er ikke montert, dette var ikke ett krav på oppføringspunktet men det legges til anbefaling å ettermontere. Ingen påviste tegn til fuktrelaterte som kan settes i sammenheng med rommets funksjoner.

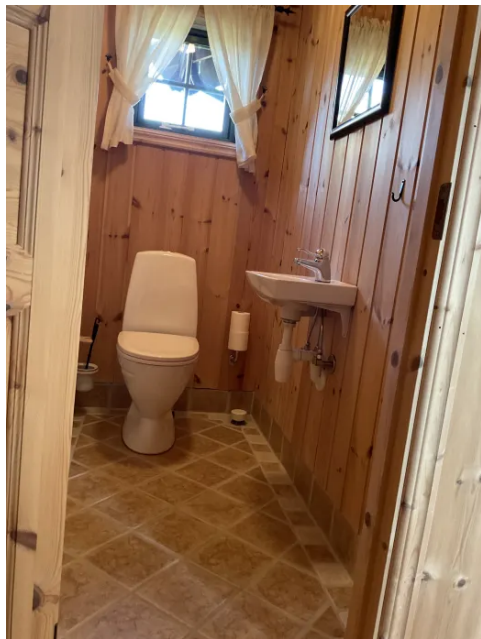
Toalettrom med adkomst fra gang

Overflater og installasjoner med liten bruksslitasje.  
Det anbefales og ettermontere klaffventil ført via yttervegg for økt ventilering av rommet. Ingen påviste tegn til fuktrelaterte som kan settes i sammenheng med rommets funksjoner. Forøvrig ingen påviste feil eller mangler.

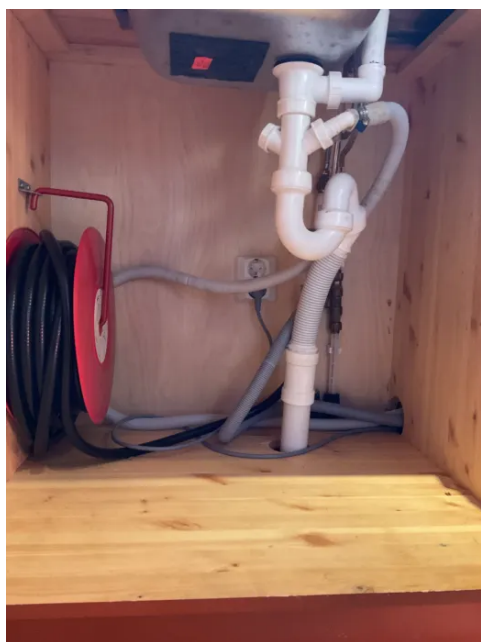
Synlige innvendige avløpsrør i PVC-plast

Stakemulighet kan utføres via sluk eller andre installasjoner med avløp.  
Lufting av kloakk over tak er ikke påvist, noe som kan medføre at vannlås suges tomme og det blir tilsig av kloakkgasser inn i boligen. Durguventil plassert i inne på toalettrom. Det er foretatt en test med nedspyling i klosett samtidig med sjekk av vannstand i sluk og hvor ingen endring registreres. Lufting av kloakk vurderes med bakgrunn i dette å være ivaretatt. Ingen tegn til eller opplysninger om tidligere frostproblematikk. Ingen opplysninger om problemer med avløpssystemet. I følge Byggforsk byggdetaljblad ligger genere i levetid på avløp på 50 år.

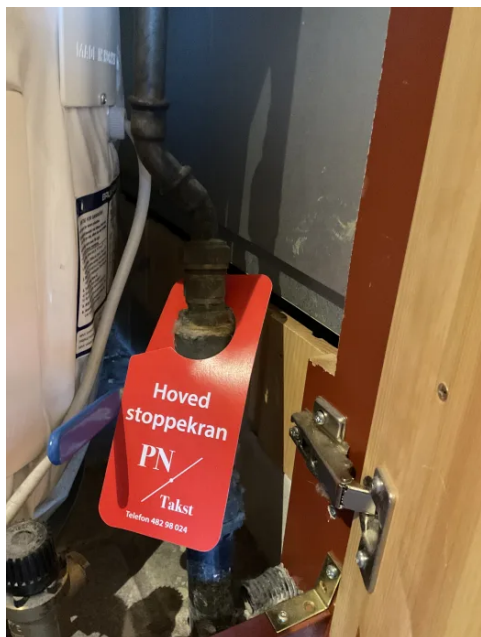
Hovedstoppekran med synlig merking

Fordelerskap plassert ved bereder, noe vanskelig tilkomst for evt utvedringer/utskiftninger ved behov. Flytting av bereder for adkomstmulighet til fordelerskap bør vurderes. Ingen påviste lekkasjer. Ingen opplysninger om frostproblematikk eller feil/mangler ved vannførende installasjoner. I følge Byggforsk bygghandboka ligger generell levetid på kobbervannrør fra 25 til 50 år. Funksjon og tilstand må vurderes av fagmann.

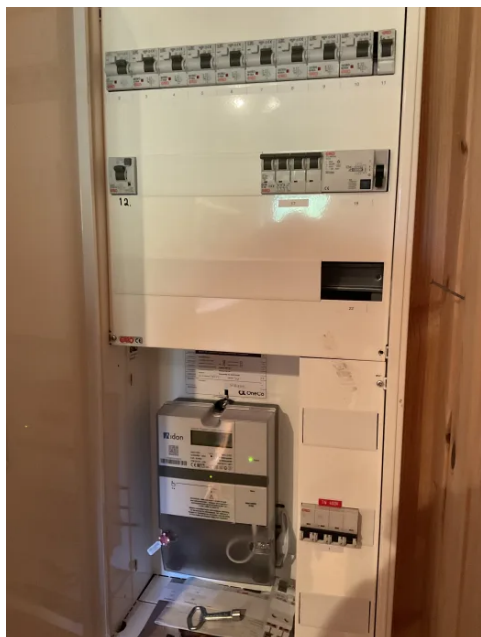
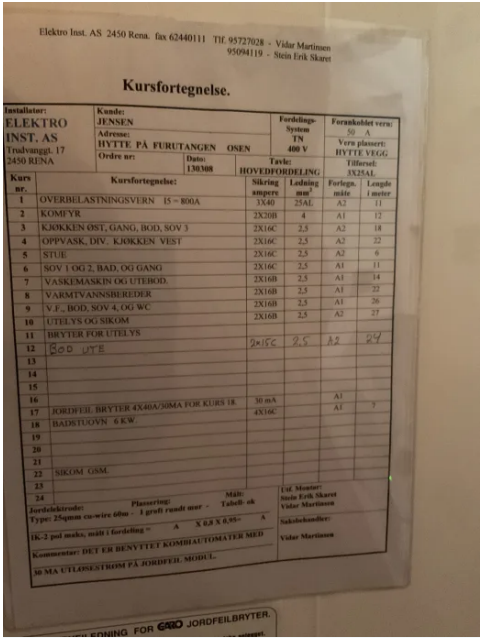
Sikringsskap plassert i bod

Kursoversikt og digital måleravleser montert i skap

Det foreligger ingen opplysninger og ettersyn av anlegget fra E-verket. Samsvarserklæring må fremlegges for anlegg og installasjoner fra 1999 eller nyere. Ledningsnett med brytere og stikk med liten bruksslitasje. Ingen observerte løse ledninger og skader. Bereder tilkoblet støpsel, bør være fast tilkobling. Krav til bereder med fast montering og sikkerhetsbryter for varig last f.o.m 2 kW kom i 2004. Nytt krav til installasjon f.o.m 1,5 KW kom i januar 2014, med iverksettelse juni 2014. Ved fremtidig utskiftning skal berederen monteres med fast tilkobling. Funksjon og tilstand må vurderes av fagmann.
