Vestre Blekmyrmoen 8, 2460 OSEN

**Flott familiehytte med nydelig utsikt, 506 moh. Godt isolert. Redskapsbod og solrike terrasser.**

# Din nye fritidsbolig?

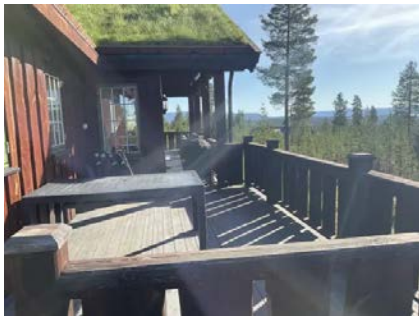
Terrasse mot syd, vid utsikt

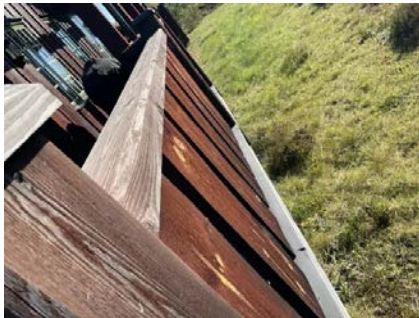
Rekkverk og håndløper med noe malingavflassing og lokal slitasje, noe vedlikehold og påføring av ny overflatebehandling må påregnes. Rekvirent opplyser at det vil bli montert ny håndløper oktober 2025. Utbedringer anbefales hvor fundamentering med labanker og trappevanger ligger på/nært terreng og utsatt for fuktskader, anbefalt min 15 cm til terreng. Overflater som helhet med normalt vedlikehold.

Ny overflatebehandling bør påregnes

| Type | Terrasse |
|---|---|
| TG-2 | |

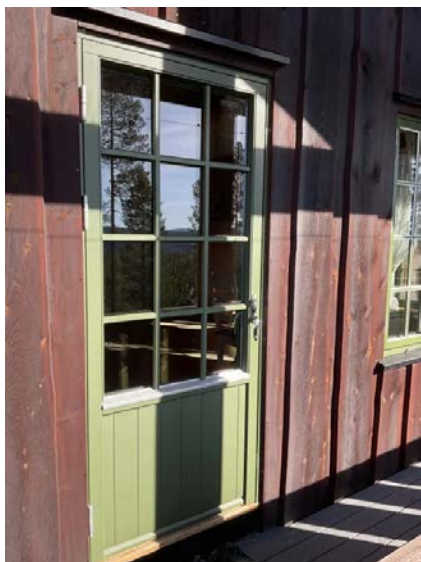
Malt terrassefør med isolerglass

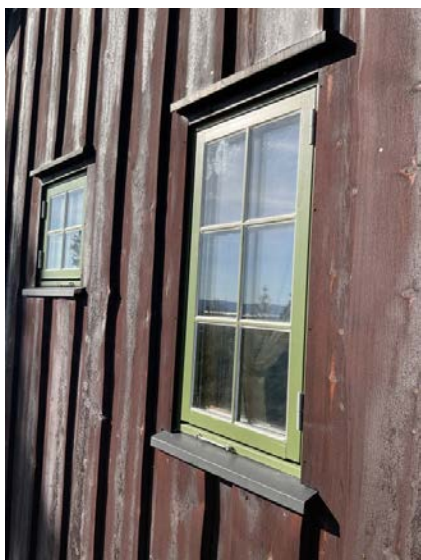
Vannbrett med metallbeslag

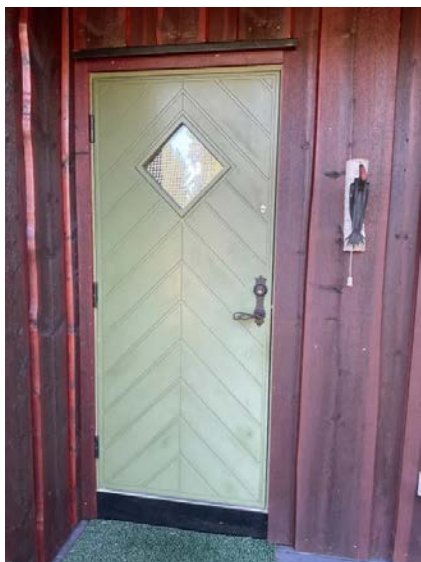
Malt heltre ytterdør med glassfelt

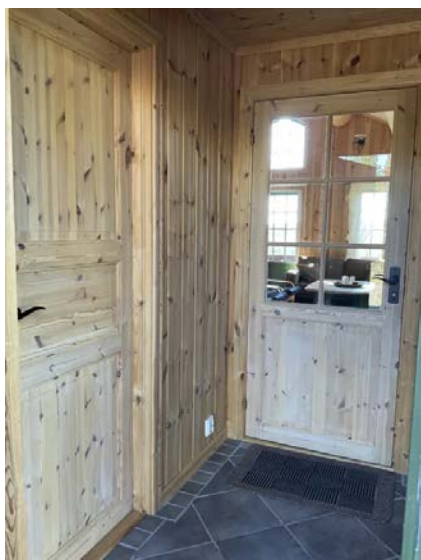
Innerdører i heltre

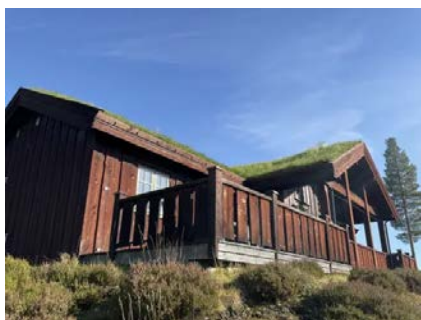
Fasadebilde

Det er kun foretatt stikkprøvekontroller av musetetting og lufting bak kledning der dette er mulig. Der dette er undersøkt ble det ikke registrert tegn til avvik. Hussvask og påføring av ny overflatebehandling bør påregnes i kommende tid. Forøvrig ingen påviste feil eller mangler av vesentlig betydning. Utvendig fasader med normalt vedlikehold. I følge Byggforsk byggedetaljblad bør trekledninger overflatebehandles i intervaller på fra 6 til 12 år.

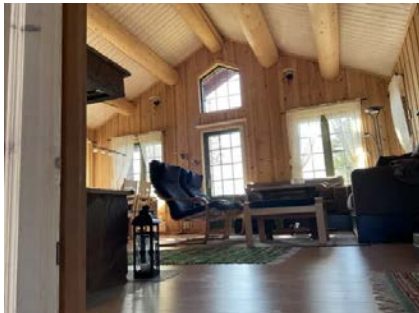
Takkkonstruksjon med innvendige skråhimlinger i stue

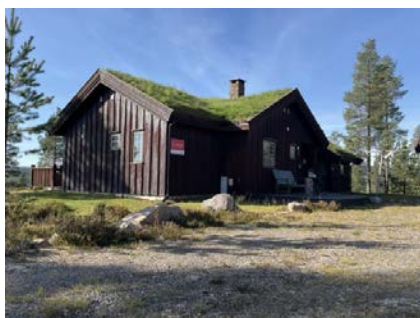
Bolit med salttakkonstruksjoner

Undersiden av takkonstruksjonen er vurdert fra innvendige himlingsflater og oppe på tak, ingen påviste skjevheter. Ingen tegn på innvendige flater etter tidligere fukt- og vannskader som kan settes i sammenheng med utettheter i tekkingen eller kondensproblematikk ved takkonstruksjonen.

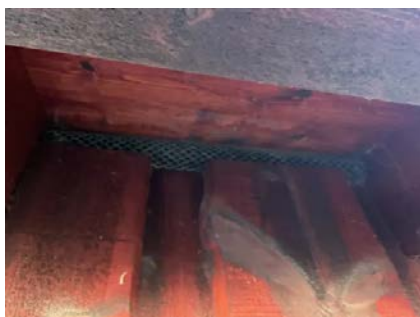
Luftespalter ved raft utført med netlon

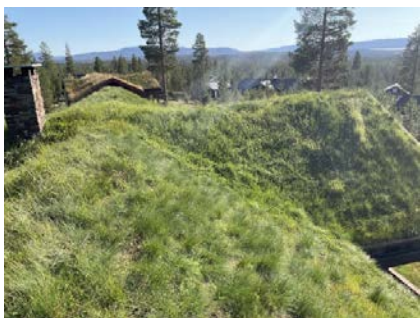
Besiktet på tak

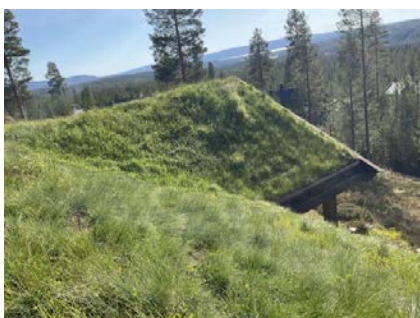
Tekking med torv

| Undersiden av takkonstruksjonen er vurdert fra innvendige himlingsoverflater og via himlingsluker. Ingen tegn til lekkasjer eller skader ved tekkematerialet. I følge Byggforsk byggdetaljblad er middels levetid for torvteking fra 30 til 80 år. Avhengig av utførelsen. Ingen påviste feil eller mangler ved tekkingen. | |

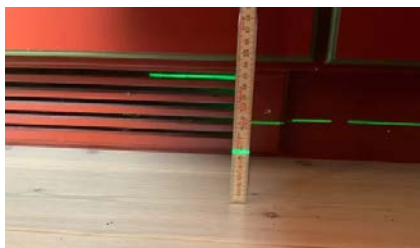
Ingen unormale verdier ved måling

Med bruk av nivelleringslaser ble det registrert et avvik på 3 mm i stue innenfor en lengde på 2 meter. Ingen påviste indikasjoner ved gulvoverflater som tilsier fuktskader. Det er ikke behov for umiddelbare tiltak men ved evt. legging av nytt gulv som stiller krav til planhet av underlaget, må tiltak påregnes.

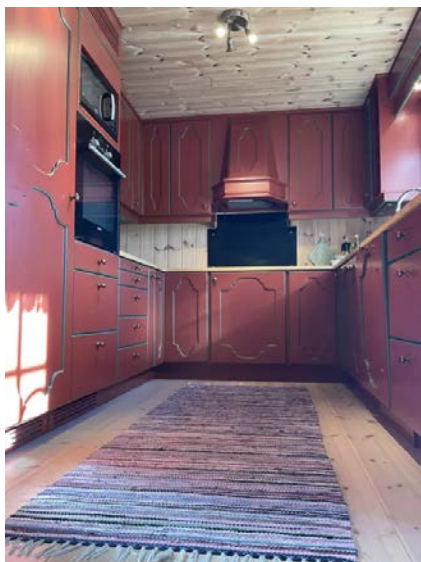
Heltre kjøkken med malte profilerte fronter

Kjøkkeninnredning som helhet med generelt liten bruksslitasje, ingen påviste feil eller mangler av vesentlig betydning. Lekkasjevakt og komfyrvakt er ikke montert, dette var ikke ett krav på oppføringspunktet men det legges til anbefaling å ettermontere. Ingen påviste tegn til fuktrelaterter som kan settes i sammenheng med rommets funksjoner.

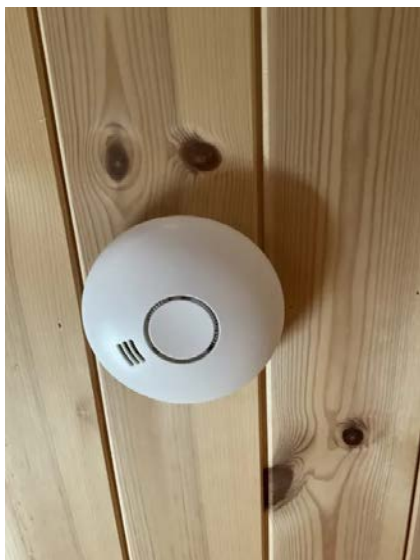
Enkeltstående brannvarslere

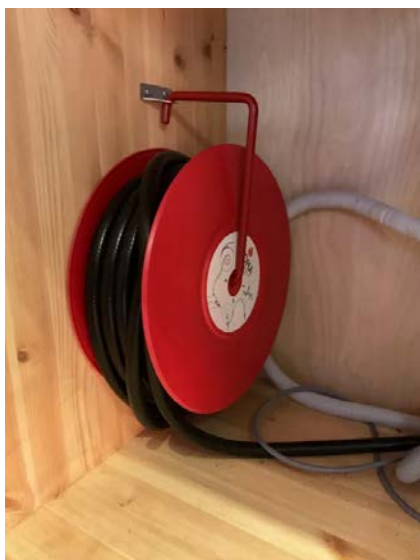
Montert brannslange i benkeskap inne på kjøkken

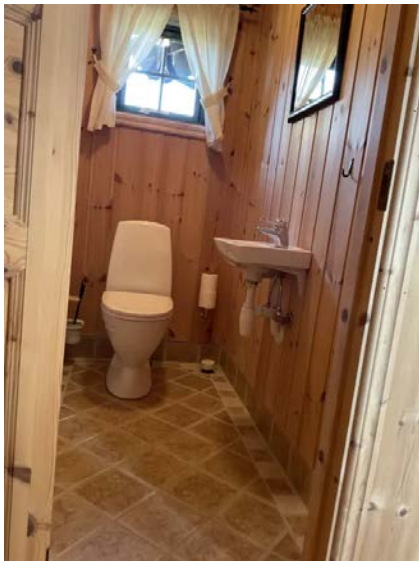
Toalettrom med adkomst fra gang

Overflater og installasjoner med liten bruksslitasje.  
Det anbefales og ettermontere klaffventil ført via yttervegg for økt ventilering av rommet. Ingen påviste tegn til fuktrelaterede som kan settes i sammenheng med rommets funksjoner. Forøvrig ingen påviste feil eller mangler.

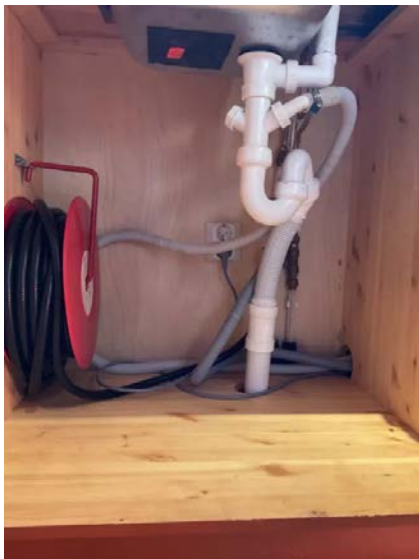
Synlige innvendige avløpsrør i PVC-plast

Stakemulighet kan utføres via sluk eller andre installasjoner med avløp.  
Lufting av kloakk over tak er ikke påvist, noe som kan medføre at vannlås suges tomme og det blir tilsig av kloakkgasser inn i boligen. Durgventil plassert i inne på toalettrom. Det er foretatt en test med nedspyling i klosett samtidig med sjekk av vannstand i sluk og hvor ingen endring registreres. Lufting av kloakk vurderes med bakgrunn i dette å være ivarettatt. Ingen tegn til eller opplysninger om tidligere frostproblematikk. Ingen opplysninger om problemer med avløpssystemet. I følge Byggforsk byggedetaljblad ligger senere i levetid på avløp på 50 år.

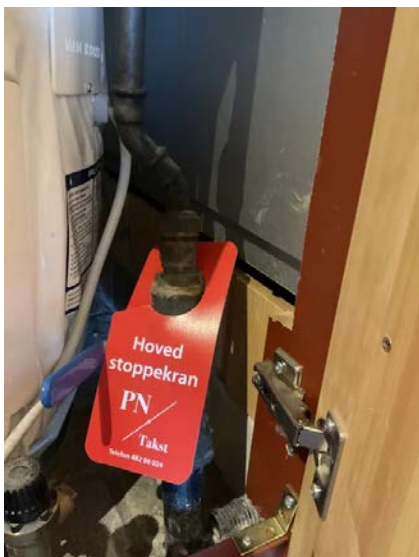
Hovedstoppekran med synlig merking

Fordelerskap plassert ved bereder, noe vanskelig tilkomst for evt utvedringer/utskiftninger ved behov. Flytting av bereder for adkomstmulighet til fordelerskap bør vurderes. Ingen påviste lekkasjer. Ingen opplysninger om frostproblematikk eller feil/mangler ved vannførende installasjoner. I følge Byggforsk bygghandboka ligger generell levetid på kobbervannrør fra 25 til 50 år. Funksjon og tilstand må vurderes av fagmann.

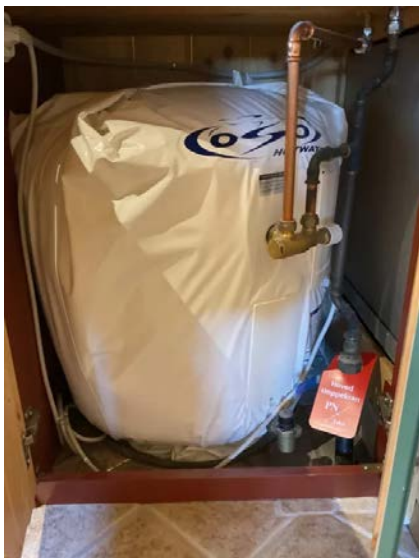
En utskifting av bereder som følge av oppnådd alder er påregnelig.

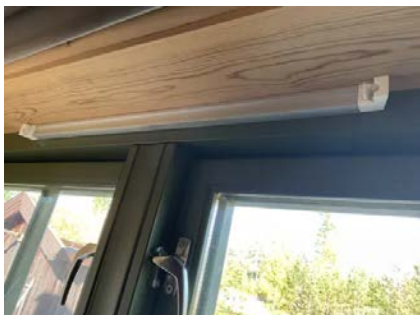
Fritidsbolig med naturlig ventilasjon

Ingen påviste feil eller mangler som tilsier mangelfull.  
Ventilasjon vurderes som tilfredsstillende.

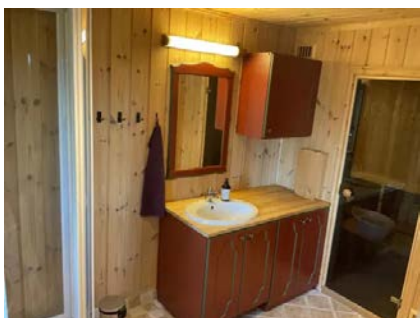
Oversiktsbilde

Overflater badetrom fra opprinnelig byggeår, overflater har passert over halvparten av forventet levetid. Målt høyde ved dør og til topp slukrist 25 mm, i tillegg er det etablert fuktsikring ved terskel på 120 mm. Tilfredsstillende høyde topp slukrist og fuktsikring ved dørterskel. Evt lekkasjevann er ivaretatt. Noe mangelfull fuging med mykfug i overgang gulvflis og sokkelflis bak dusjkabinett, re-fuging bør påregnes. Overflater med liten brukslitasje. I følge Byggforsk bygghetallblad kan man på overflater ikke forvente lengre levetid enn ca 20 år. Dette er helt avhengig av bruken.

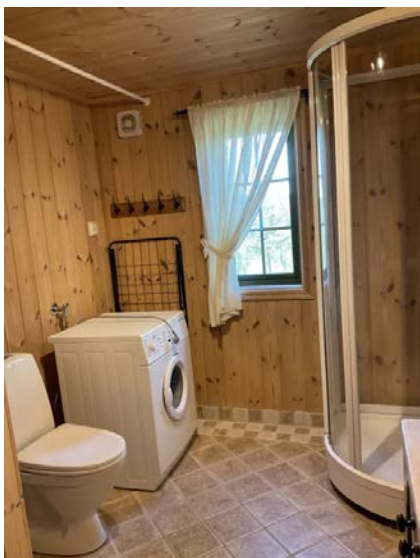
Baderom med opplegg for vaskemaskin

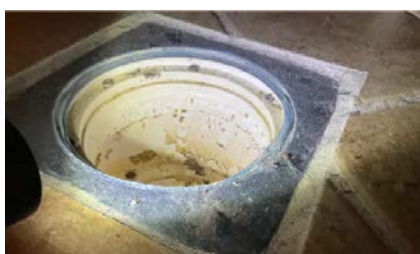
Slukmansjett synlig ført under klemring

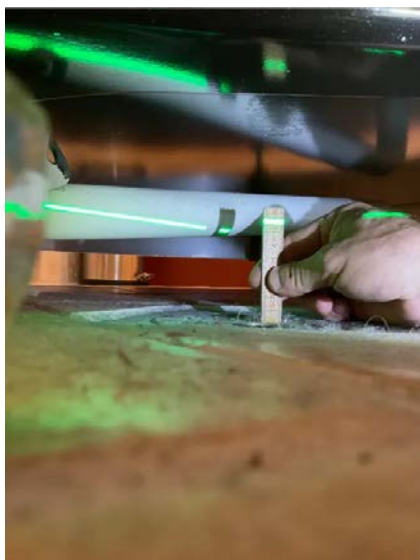
Tilfredsstillende fallforhold til sluk

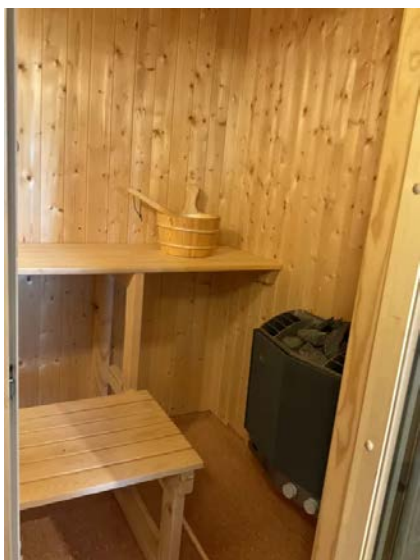
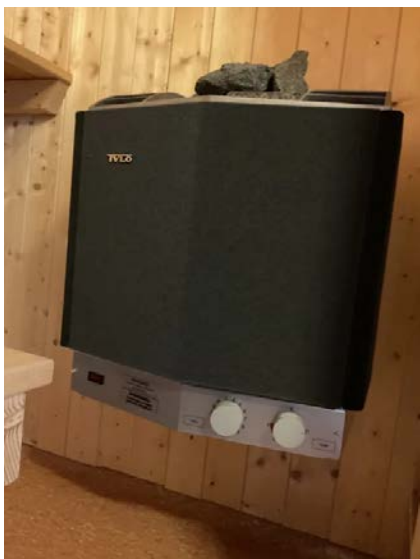
Badstuen/ovn er ikke funksjonstestet.  
Usikkerhet omkring utførelse med dampsperre på varm side.  
Badstue uten etablert gulvsluk.  
Tilstandsgrad grunnet usikkerhet om utførelse vedrørende dampsperre og at sluk ikke montert.

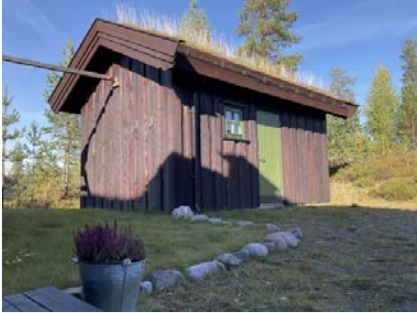
Redskapsbod

Redsakapsbod med normalt vedlikehold. Utbedringer anbefales hvor kledning ligger nært terreng og utsatt for fuktskader, anbefalt min 15 cm til terreng. Gulv med noe oppsprekking, forholdet settes i sammenheng med svinnsprekker under herding og uten byggeteknisk forringelse. Ingen påviste feil eller mangler av vesentlig betydning.
