Vestre Blekmyrmoen 8, 2460 OSEN

**Flott familiehytte med nydelig utsikt, 506 moh. Godt isolert. Redskapsbod og solrike terrasser.**

| Tilstandsrapport ..... | 36 |

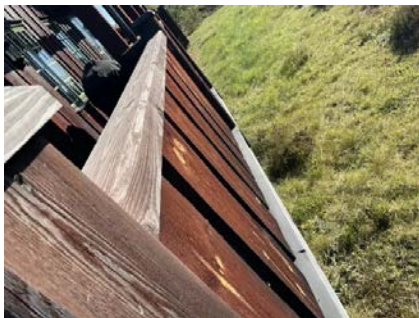
Rekkverk og håndløper med noe malingavflassing og lokal slitasje, noe vedlikehold og påføring av ny overflatebehandling må påregnes. Rekvirent opplyser at det vil bli montert ny håndløper oktober 2025. Utbedringer anbefales hvor fundamentering med labanker og trappevanger ligger på/nært terreng og utsatt for fuktskader, anbefalt min 15 cm til terreng. Overflater som helhet med normalt vedlikehold.

Ny overflatebehandling bør påregnes

| Type | Terrasse |
|---|---|
| TG-2 | |

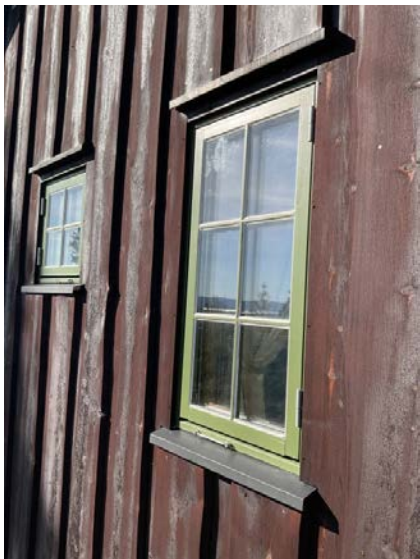
Vannbrett med metallbeslag

Materialet i vinduenes tettelister eldes, og blir sprøtt over tid, slik at tettefunksjonen reduseres. Tettelister bør kontrolleres og etter hvert byttes ut. Installasjoner med normale åpne- og lukkemekanismer. Forøvrig ingen påviste feil eller mangler av vesentlig betydning. I følge Byggforsk byggdetaljblad er middels levetid for dører og vinduer normalt ca 40 år. Normal garantitid for isolerglass mot punktering er 5-10 år. Vinduer og dører som helhet med generelt liten bruksslitasje.

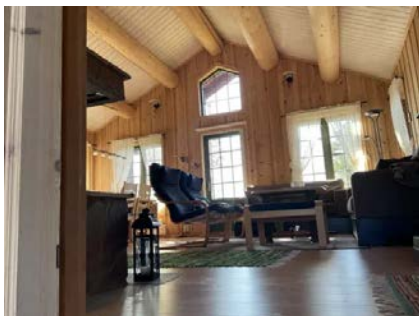
Takkonstruksjon med innvendige skråhimlinger i stue

Undersiden av takkonstruksjoner er vurdert fra innvendige himlingsoverflater og fra himlingsluke. Uisolert himlingsluker, nye isolert himlingsluker bør monteres grunnet begrensning av varmlufttap samt at dampsperrer er perfirert. Ingen påviste tegn på innvendige flater eller ved kaldtloft som kan settes i sammenheng med utettheter i tekkingen eller kondensproblematikk ved takkonstruksjoner.

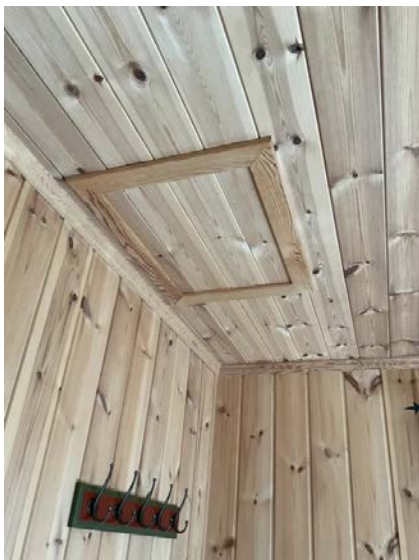
Adkomst til kaldtloft via enkle luker

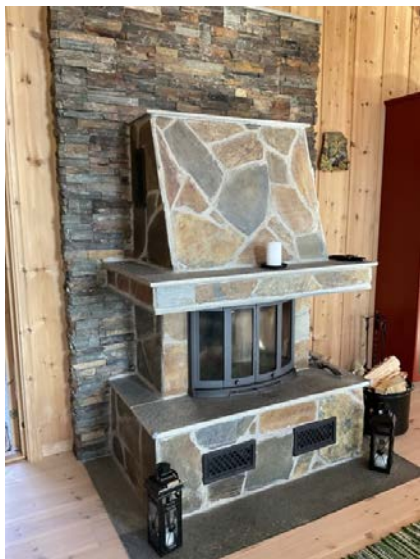
Ildsted med peisinnsetts i murt omramming

Sotluke montert nærmere enn 30 cm fra brennbart løses med innsetting av sotlukestein. Steinforblending på pipeløp over tak med noe løs og mangelfull innfestning, lokale utbedringer og liming må påregnes. Forøvrig ingen påviste feil eller mangler ved piper og ildsteder. Tilsyn ved pipe og ildsted ble gjennomført den 06.05.2025. Det er ikke registrert avvik eller anmerkninger på bruksenheten, dokumentasjon foreligger ved salg.

Sotlukestein må ettermonteres for å lukk avviket

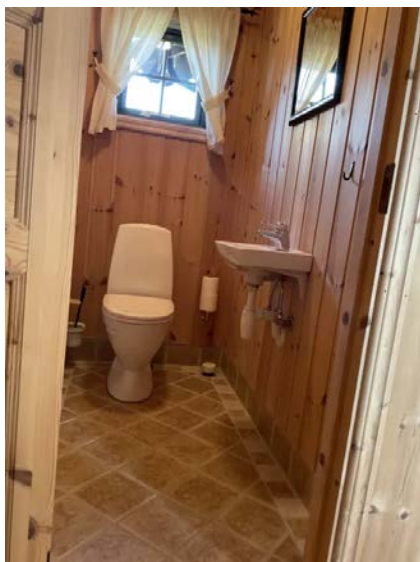
Toalettrom med adkomst fra gang

Overflater og installasjoner med liten bruksslitasje.  
Det anbefales og ettermontere klaffventil ført via yttervegg for økt ventilering av rommet. Ingen påviste tegn til fuktrelaterede som kan settes i sammenheng med rommets funksjoner. Forøvrig ingen påviste feil eller mangler.

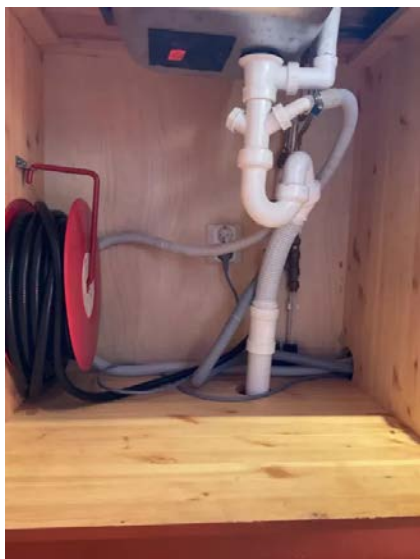
Synlige innvendige avløpsrør i PVC-plast

Stakemulighet kan utføres via sluk eller andre installasjoner med avløp.  
Lufting av kloakk over tak er ikke påvist, noe som kan medføre at vannlås suges tomme og det blir tilsig av kloakkgasser inn i boligen. Durgventil plassert i inne på toalettrom. Det er foretatt en test med nedspyling i klosett samtidig med sjekk av vannstand i sluk og hvor ingen endring registreres. Lufting av kloakk vurderes med bakgrunn i dette å være ivarettatt. Ingen tegn til eller opplysninger om tidligere frostproblematikk. Ingen opplysninger om problemer med avløpssystemet. I følge Byggforsk byggedetalblad ligger senere i levetid på avløp på 50 år.

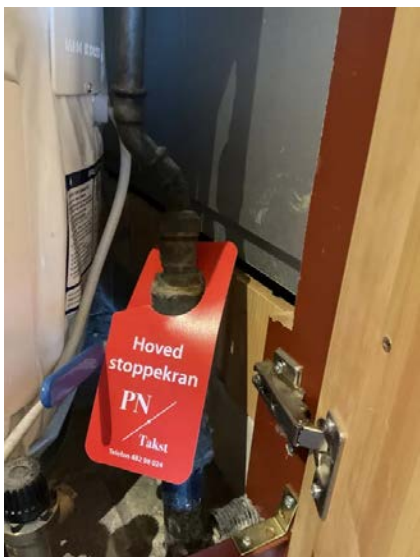
Hovedstoppekran med synlig merking

Fordelerskap plassert ved bereder, noe vanskelig tilkomst for evt utvedringer/utskiftninger ved behov. Flytting av bereder for adgangsmulighet til fordelerskap bør vurderes. Ingen påviste lekkasjer. Ingen opplysninger om frostproblematikk eller feil/mangler ved vannførende installasjoner. I følge Byggforsk bygghandboka ligger generell levetid på kobbervannrør fra 25 til 50 år. Funksjon og tilstand må vurderes av fagmann.

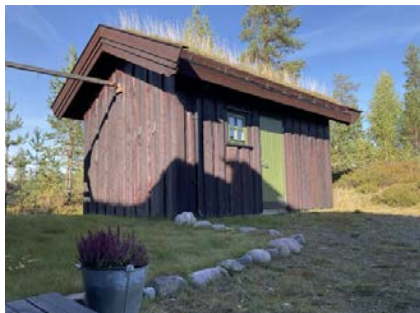
Redskapsbod

Redsakapsbod med normalt vedlikehold. Utbedringer anbefales hvor kledning ligger nært terreng og utsatt for fuktskader, anbefalt min 15 cm til terreng. Gulv med noe oppsprekking, forholdet settes i sammenheng med svinnsprekker under herding og uten byggeteknisk forringelse. Ingen påviste feil eller mangler av vesentlig betydning.
