# Tilstandsrapport

Boligbygg med flere boenheter

Hæraveien 6 , 1850 MYSEN

Rapportdato: 08.12.2025

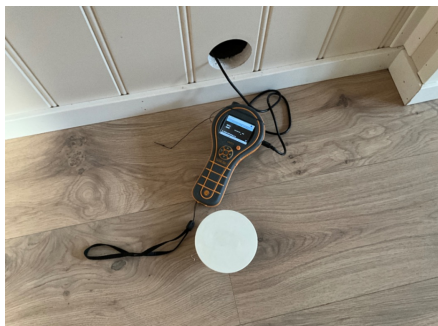
## KJØKKEN

### 3. ETASJE > STUE/KJØKKEN

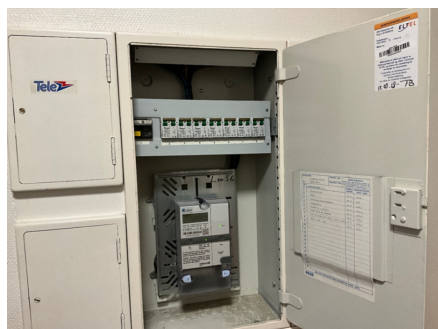
12. Foreta en helhetsvurdering av det elektriske anlegget, dets alder, allmenne tilstand og fare for liv og helse. Bør det elektriske anlegget ha en utvidet el-kontroll?  
**Ja** - På bakgrunn av alderen på deler av det elektriske anlegget samt manglende dokumentasjon, anbefales det å gjennomføre en utvidet el-kontroll. Dette vil bidra til å avdekke eventuelle skjulte feil eller mangler, sikre at anlegget er i forskriftsmessig stand, og redusere risikoen for feil som kan påvirke sikkerheten.
