# Tilstandsrapport

Enebolig

Bjørkeveien 15, 4315 SANDNES

Befaringsdato: 06.10.2025

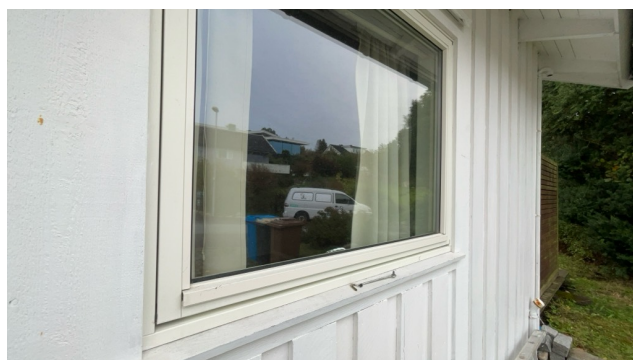
## TG 2 Originale vinduer

Bygningen har malte trevinduer med originale enkle og doble glass i kjeller og kryploft.

Dersom tiltak ikke gjennomføres, vil det kunne medføre økte oppvarmingskostnader og redusert bocomfort.

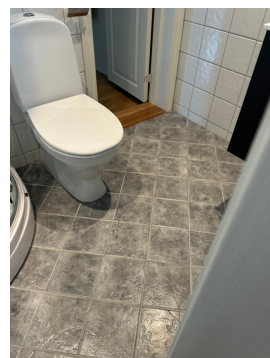
## ETASJE > BAD

### ! TG 2 Overflater vegger og himling

Dør i våtsonen bør fuktbeskyttes eller byttes ut med egnet materiale for å hindre vanninntrengning i konstruksjonen.

Dagens løsning medfører økt risiko for fuktskader og redusert levetid på døren og tilstøtende bygningsdeler.

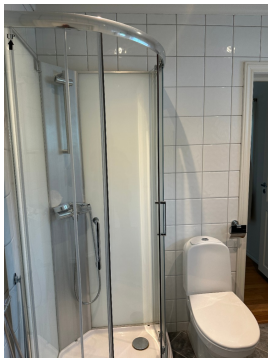
## ETASJE > BAD

### ! TG 2 Overflater Gulv

Det bør gjennomføres utbedring av sprekker i fliser og bom for å hindre vanninntrenging og ytterligere skade på gulvkonstruksjonen.

Fallforhold og høydeforskjell ved terskel bør utbedres for å redusere risiko for vannlekkasje til tilstøtende rom og sikre tilfredsstillende avrenning mot sluk.

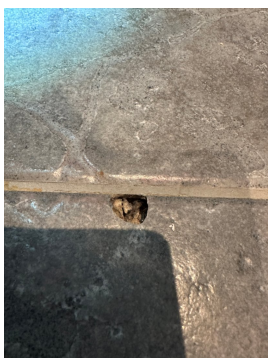
## ETASJE > BAD

### ! TG 3 Sluk, membran og tettesjikt

Det anbefales oppgradering av badet for å utbedre avvikene og redusere faren for fremtidige skader.

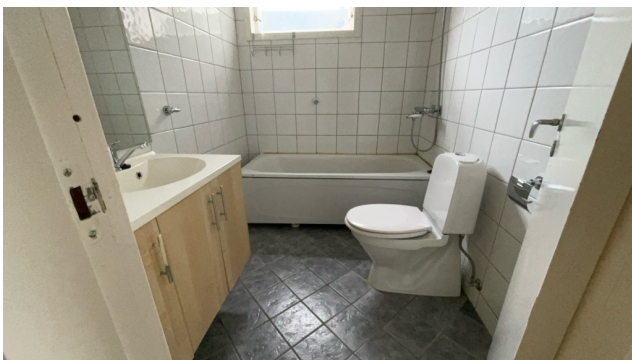
## KJELLER > BAD

### ! TG 2 Overflater vegger og himling

Vinduet bør byttes ut eller beskyttes med fuktbestandige materialer for å hindre vanninntrenging i konstruksjonen.

Dagens løsning medfører risiko for fuktskader på vindu, foringer og omkringliggende konstruksjoner, noe som kan føre til redusert levetid og behov for kostbare utbedringer.

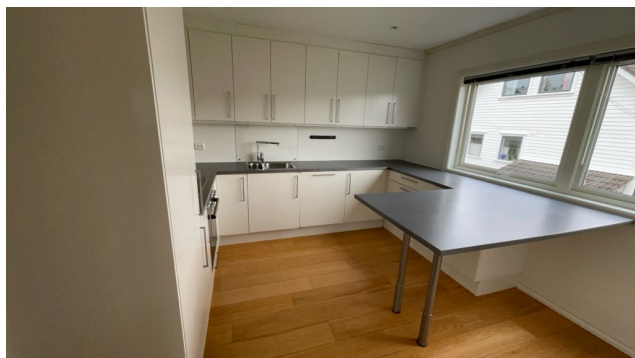
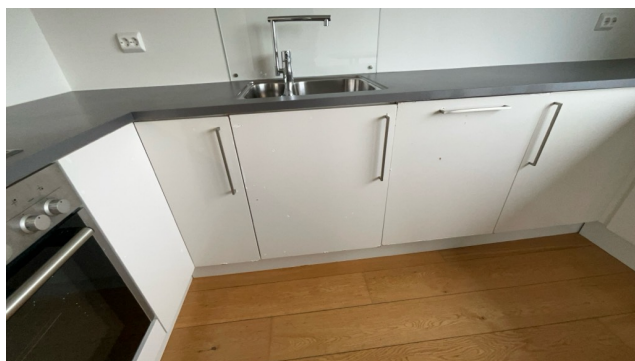
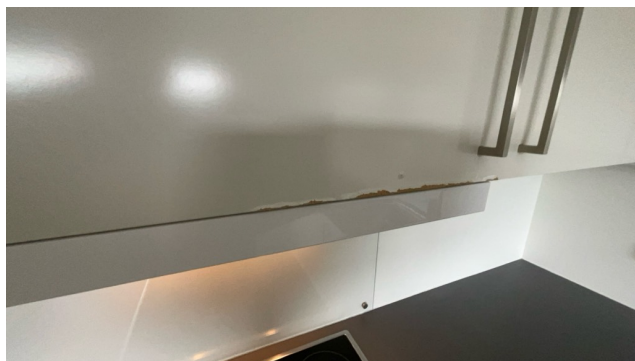
## ETASJE > KJØKKEN

### ! TG 1 Avtrekk

For å unngå problemer med bruk og for å sikre tilstrekkelig stabilitet, bør det monteres en ekstra hengsel på ventilatorskapet. Manglende hengsel kan føre til redusert funksjonalitet og økt risiko for skade på skapet over tid.

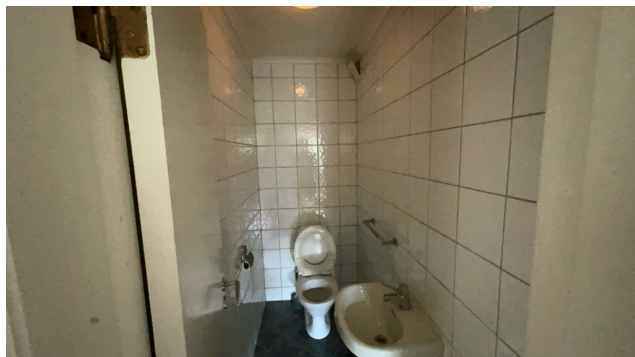
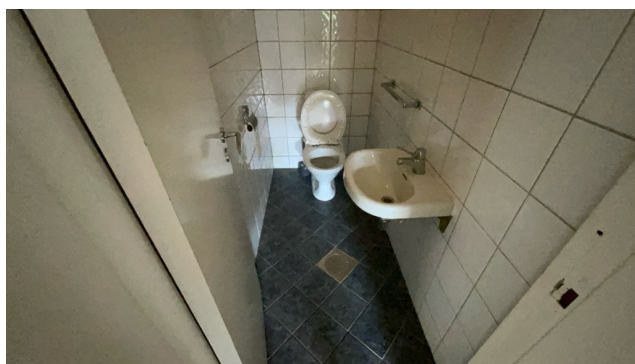
KJELLER > TOALETTRUM

## ! TG 2 Teknisk anlegg

Det bør etableres separat avtrekk direkte til det fri for å hindre overføring av luft mellom rommene.

Dagens løsning kan medføre redusert luftkvalitet og komfort, samt økt risiko for spredning av lukt og eventuelle forurensninger mellom rommene.

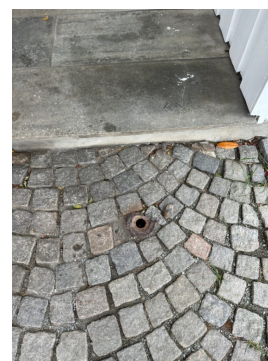
## ! TG 2 Avløpsrør

Det er avløpsrør av støpejern og plast.

- Tidspunkt for utskiftning av avløpsrør nærmer seg.
- Eldre avløpsrør har blant annet større sannsynlighet for lekkasjer, noe som kan føre til omfattende og kostbare vannskader i boliger.

Det er ikke behov for umiddelbare utbedringstiltak siden anlegget fungerer i dag, men ut ifra alder kan skader plutselig oppstå på eldre anlegg. Da over halvparten av forventet brukstid er oppbrukt, kan det plutselig oppstå svekkelser som kan føre til lekkasjer.
