Bjørkeveien 15, 4315 SANDNES

**Enebolig med stor tomt i et  
veletablert og populært område -  
Innredet underetasje - Garasje**

# Tilstandsrapport

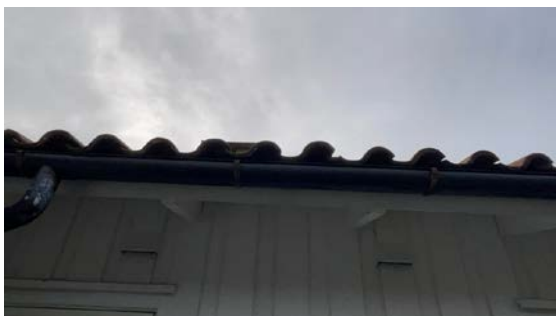
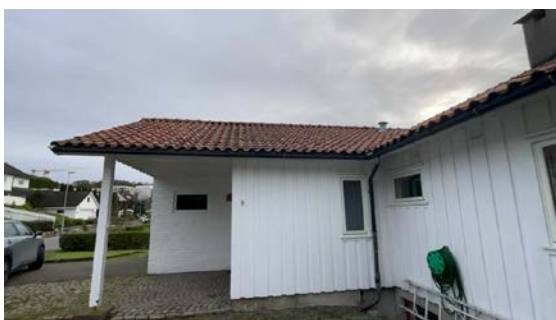
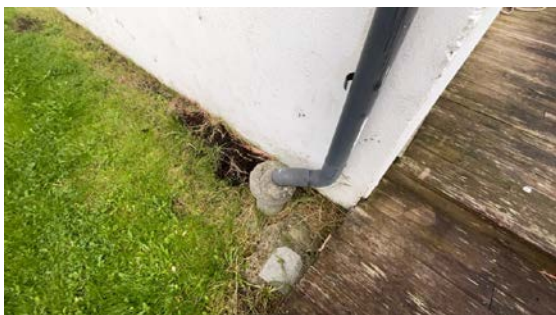
## TG 2 Veggkonstruksjon

Veggene har bindingsverkskonstruksjon fra byggeår. Fasade/kledning har stående bordkledning.

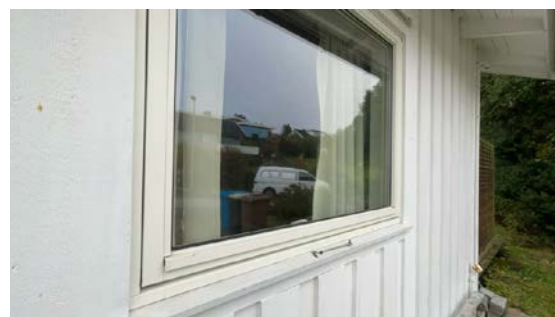
## TG 2 Originale vinduer

Bygningen har malte trevinduer med originale enkle og doble glass i kjeller og kryp loft.

Dersom tiltak ikke gjennomføres, vil det kunne medføre økte oppvarmingskostnader og redusert komfort.

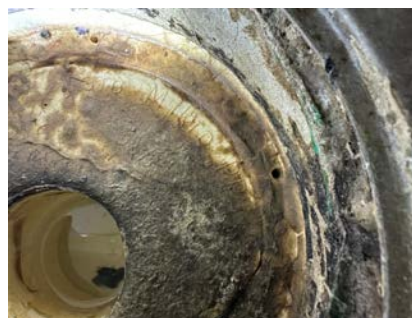
## ETASJE > BAD

### ! TG 2 Sanitærutstyr og innredning

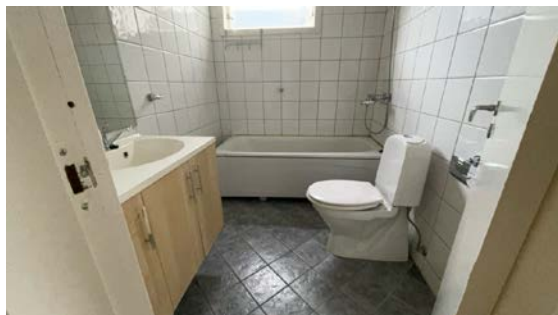
## KJELLER > BAD

### TO 2 Overflater vegger og himling

Dagens løsning medfører risiko for fuktskader på vindu, foringer og omkringliggende konstruksjoner, noe som kan føre til redusert levetid og behov for kostbare utbedringer.

Vinduet bør byttes ut eller beskyttes med fuktbestandige materialer for å hindre vanninntrenging i konstruksjonen.

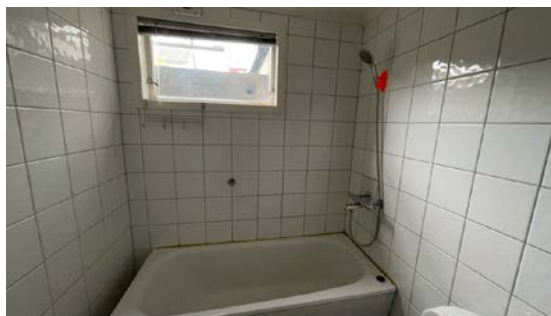
## KJELLER > BAD

### TO 2 Overflater Gulv

- Over tid kan manglende tilluftsventilering resultere i mugg- og soppdannelse, spesielt på steder som ikke får god nok luftgjennomstrømning.

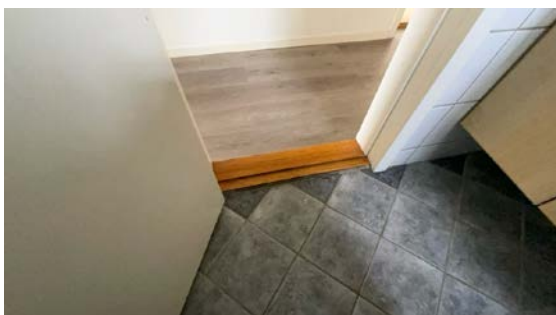
## KJELLER > BAD

### Tilliggende konstruksjoner våtrom

Manglende dokumentasjon og avvik fra dagens forskrifter medfører økt risiko for fuktskader og følgeskader på bygningskonstruksjonen.

**Kostnadsestimat: 100 000 - 300 000**

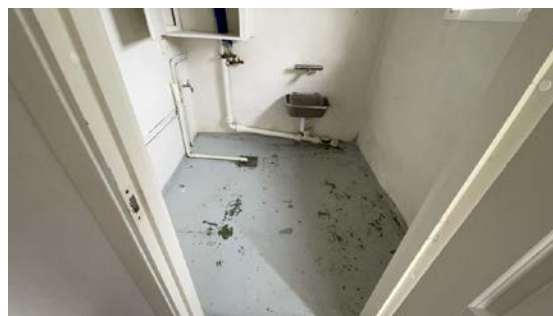
## KJELLER > VASKEROM

### Tilliggende konstruksjoner våtrom

- Det må påregnes lokal utbedring/utskiftning.

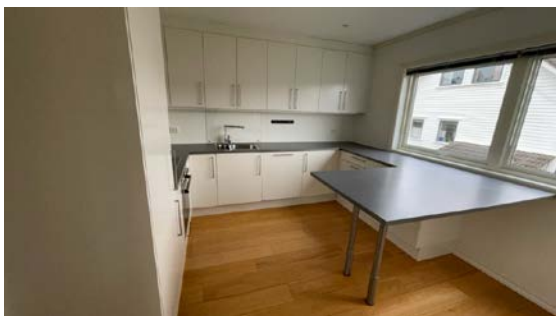
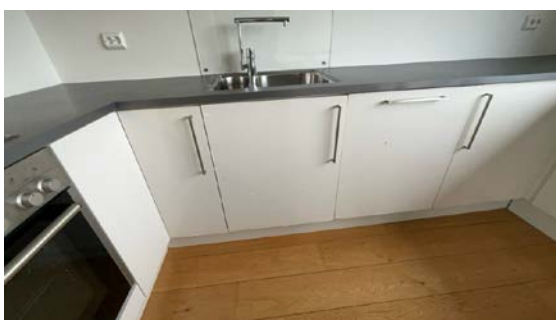
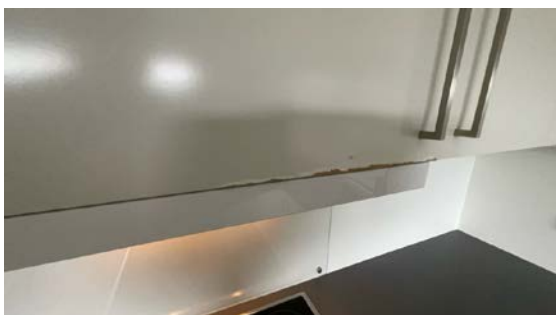
## ETASJE > KJØKKEN

### ! TG 1 Avtrekk

For å unngå problemer med bruk og for å sikre tilstrekkelig stabilitet, bør det monteres en ekstra hengsel på ventilatorskapet. Manglende hengsel kan føre til redusert funksjonalitet og økt risiko for skade på skapet over tid.

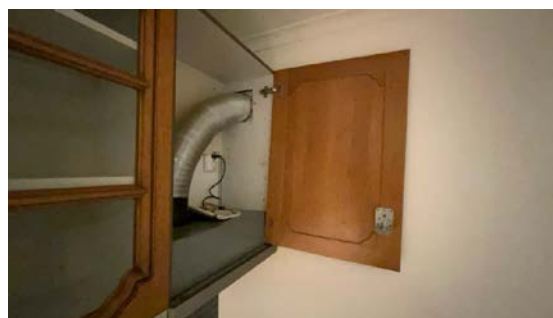
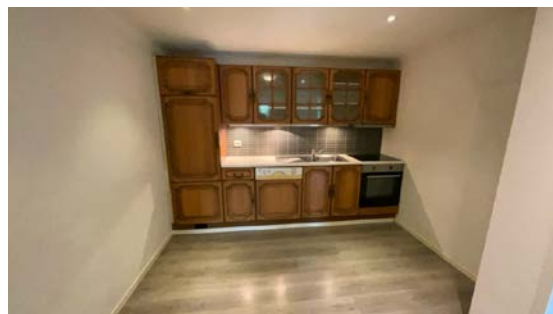
## KJELLER > KJØKKEN

### ! TG 1 Avtrekk

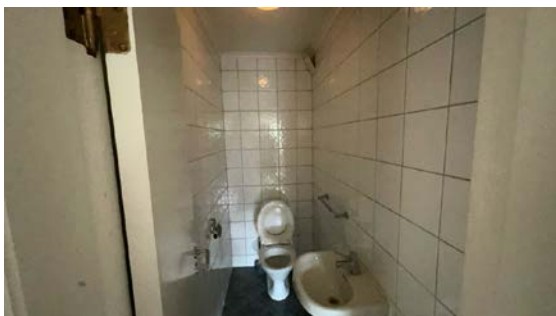
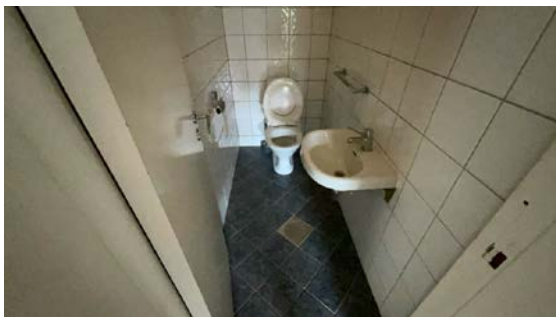
KJELLER > TOALETTRUM

## TG 2 Teknisk anlegg

Dagens løsning kan medføre redusert luftkvalitet og komfort, samt økt risiko for spredning av lukt og eventuelle forurensninger mellom rommene.

Det bør etableres separat avtrekk direkte til det fri for å hindre overføring av luft mellom rommene.

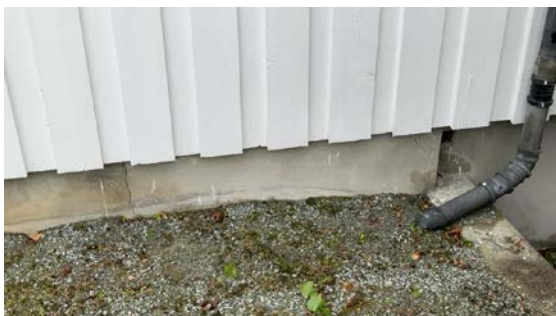
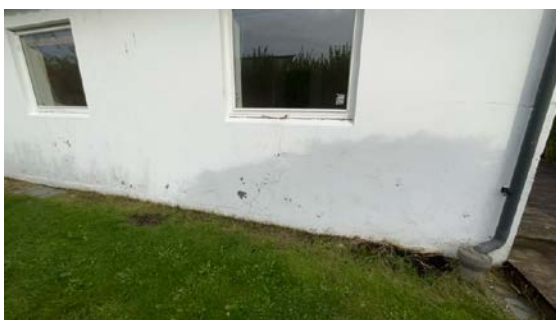
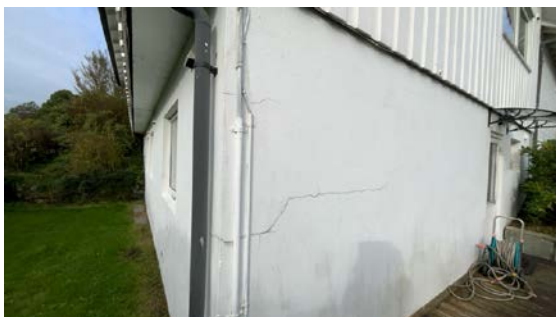
## Utvendige vann- og avløpsledninger

Utvendige vann- og avløpsrør er av ukjent type og alder.  
Det er offentlig vann og avløp via private stikkledninger.

Manglende dokumentasjon medfører usikkerhet om tankens tilstand og kan innebære risiko for forurensning, lekkasje og pålegg fra myndighetene.

Det bør fremskaffes dokumentasjon på at oljetanken er sanert eller fjernet i henhold til gjeldende pålegg.
