# Tilstandsrapport

📍 Ranheimgata 11, 8622 MO I RANA

# gnr. 20, bnr. 484

Rapportdato: 06.03.2023

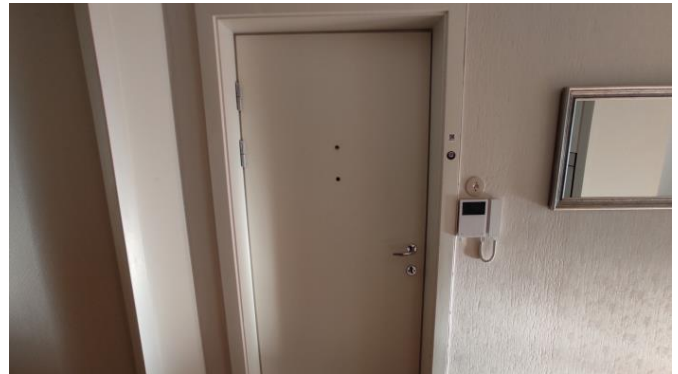
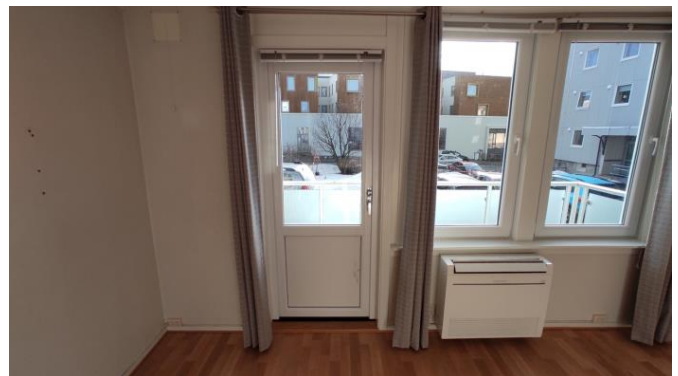
Inngangsdør til leilighet: Kompakt malt laminert ytterdør med kikkehull.

Balkongdør: PVC dør med 3-lags isolerglassfelt.

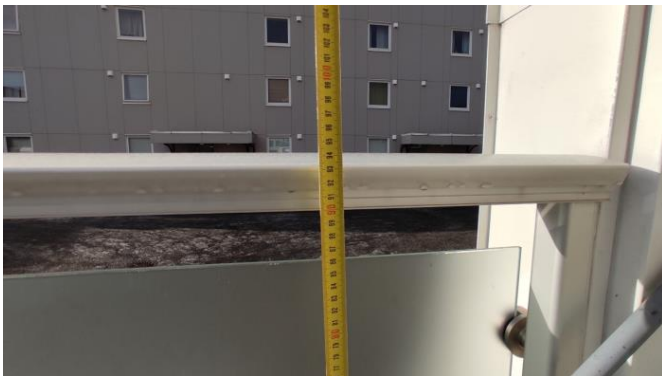
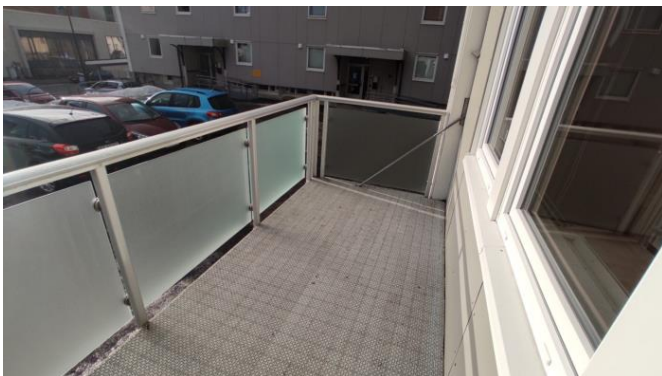
## Balkonger, terrasser og rom under balkonger

TG 1

Balkong på ca. 7,2 m<sup>2</sup> med glass rekkverk. Rekkverket har en høyde på ca. 93 cm. Konstruksjon av stål innfestet i bygningskroppen. Dekke av tre med overliggende pvc-fliser. Adkomst via dør fra stuen.

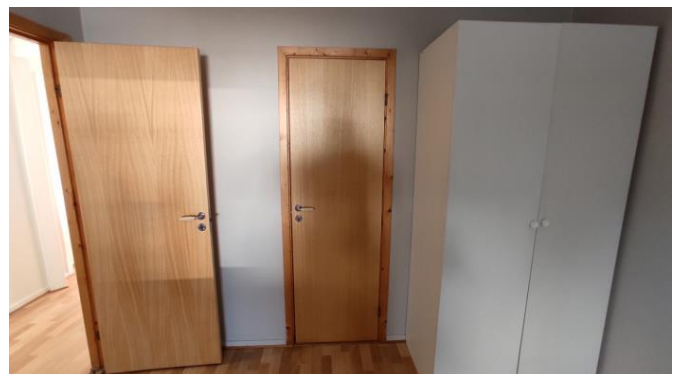
Leiligheten har malte fyllingsdør og finer dører.

Dørene ble funksjonstestet og fungerer tilfredsstillende.

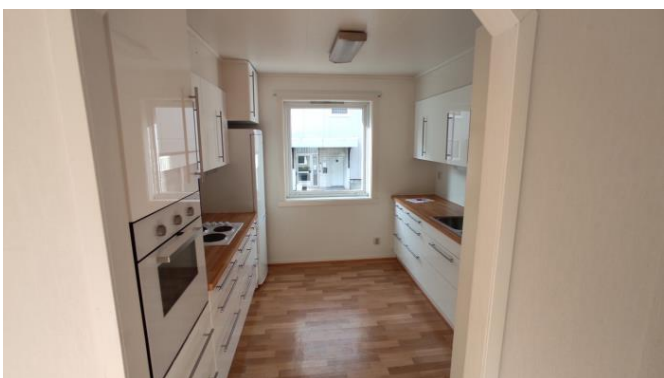
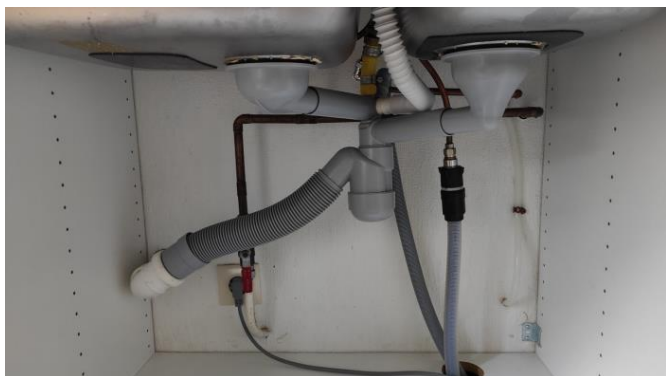
Kjøkkenet er utstyrt med frittstående hvitevarer som kjøl/fryseskap. Integrert stekeovn, koketopp og oppvaskmaskin.

Det ble utført fuktsøk ved kjøleskap, oppvaskmaskin og vask. Ingen forhøyede fuktverdier ble registrert.

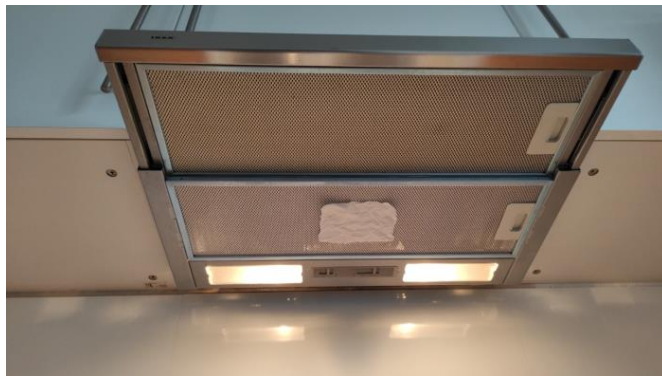
### Avtrekk

TG 1

Det er kjøkkenventilator med avtrekk ut.

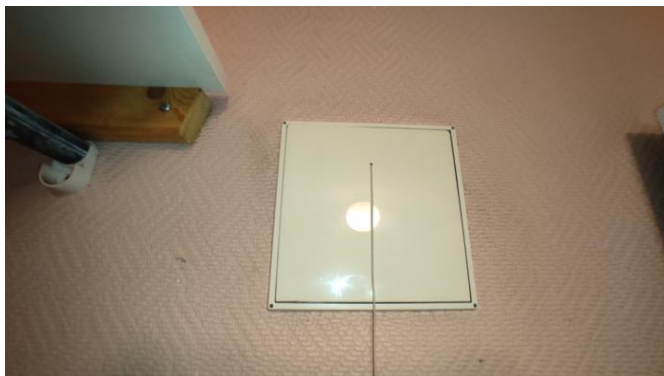
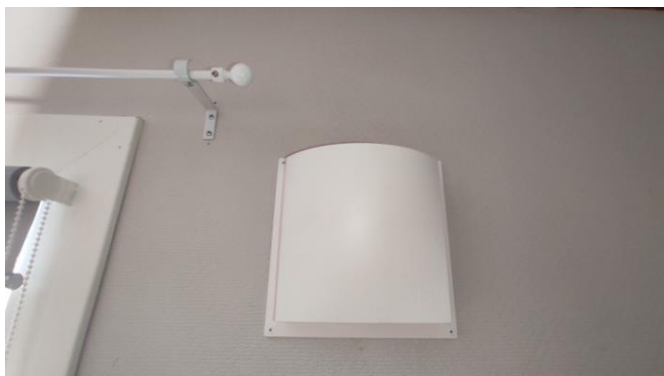
TG 1

Leiligheten har naturlig ventilasjon via ventiler i yttervegger og ventiler i vindu.
