# Tilstandsrapport

📍 Eikeveien 172, 4640 SØGNE

# gnr. 428, bnr. 591

Rapportdato: 07.05.2025

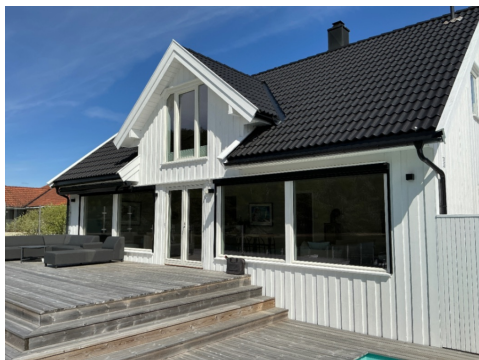
Ut fra stikktakninger på valgte steder (stikk kontroll) fremstod kledningsbord ok med tanke på råteskade. Det er skiftet kledningsbord på de fleste fasader. Varierende omfang hvor det er skiftet hele felter og stedvis enkeltbord.

Varierende alder på kledning

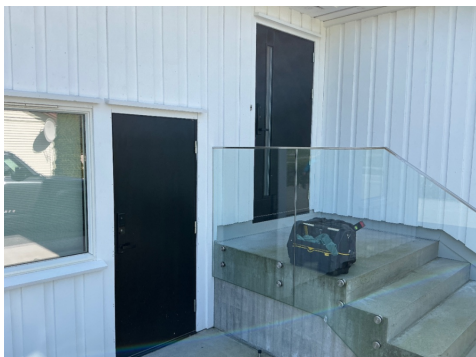
Garasjeporter. Funksjon ok

Inngangsdør og garasjedør

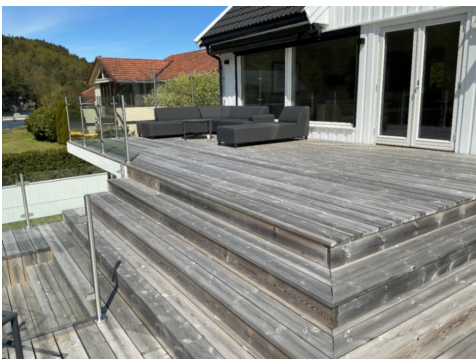
Stor terrasse etablert i 2022. Terrasser fremstår med god stand. Vanlig vedlikehold må forventes.

Terrasser med nivåforskjeller

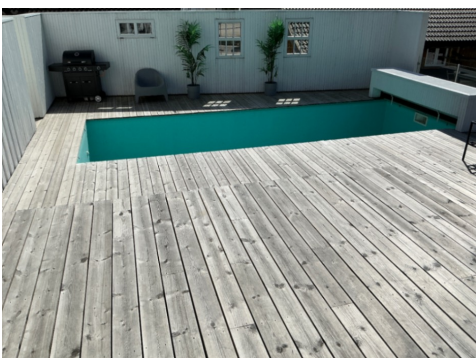
Basseng med omliggende terrasser

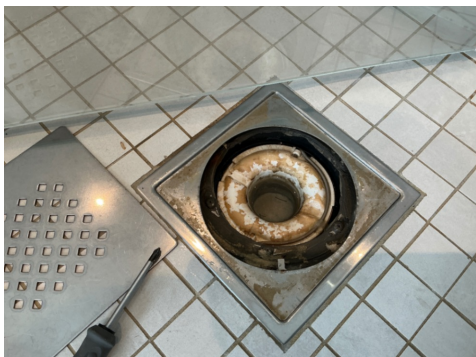
Dusjslug

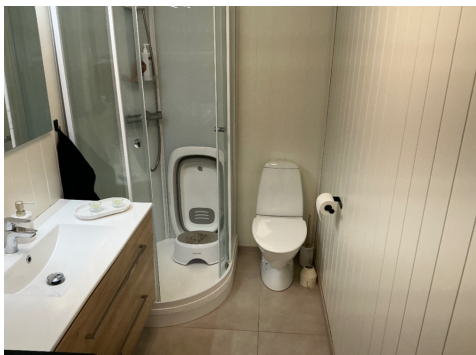
### ! TG 2 Overflater vegger og himling

Baderom fungerer med dagens løsning, men bruk av kabinett/tett dusj må opprettholdes.

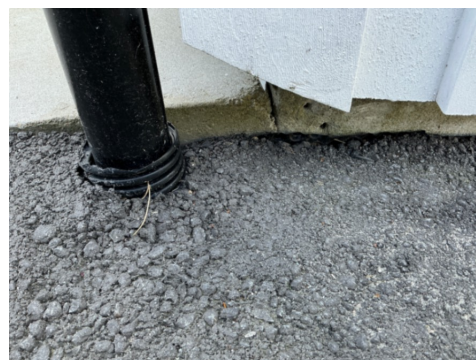
Oppgradering på drenering til taknedløp utført i 2022. Drenering ellers fra byggetid. Synlig grunnmursplast registrert, men hovedsakelig overbygd/skjulte løsninger.
