# Tilstandsrapport

Enebolig

Statsminister Otto Blehrs veg 23, 2312  
OTTESTAD

Befaringsdato: 31.10.2024

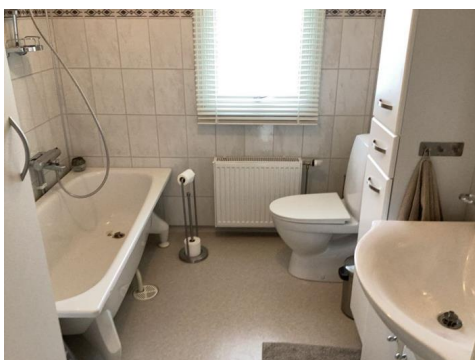
! **Våtrom > 1. etasje > Bad > Overflater vegger og himling** [Gå til side](#)  
Det er vindu/dør med ikke fuktbestandige materialer i våtsonen (ved vask, dusj, badekar, osv.), løsningen eller byggematerialet er uegnet

## 1.ETASJE > BAD

### ! TG 2 Overflater vegger og himling

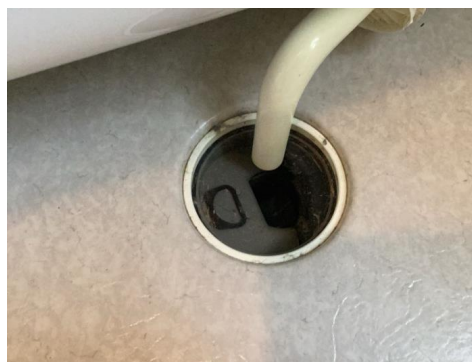
### ! TG 1 Sluk, membran og tettesjikt

Det er plastsluk og synlig vinylbelegg som tettesjikt.

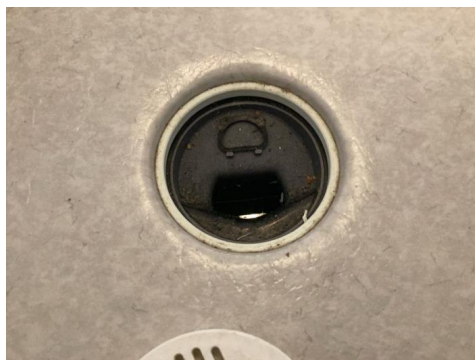
## ! TG 1 Sluk, membran og tettesjikt

Det er plastsluk og synlig vinylbelegg som tettesjikt.

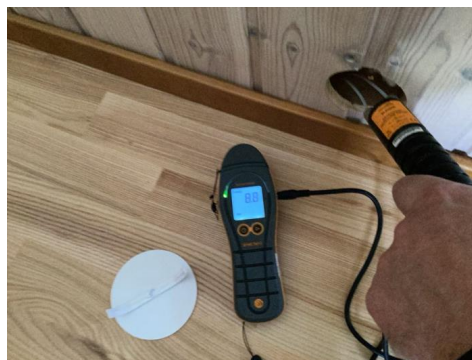
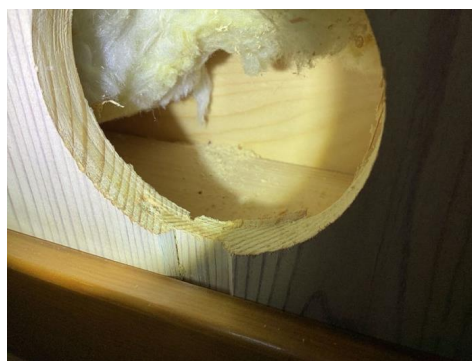
### ! TG 0 Tilliggende konstruksjoner våtrom

Hulltaking er foretatt uten å påvise unormale forhold. Hulltaking er foretatt ved/i soverom.

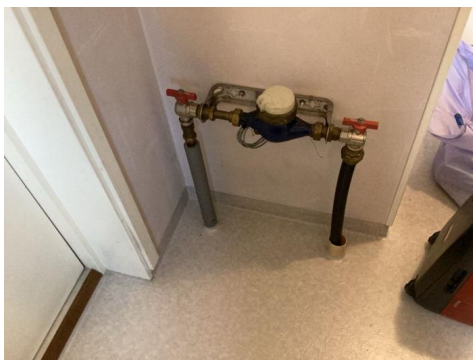
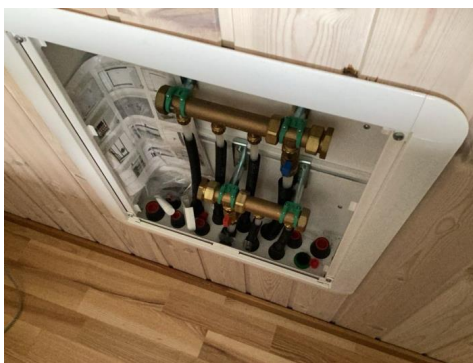
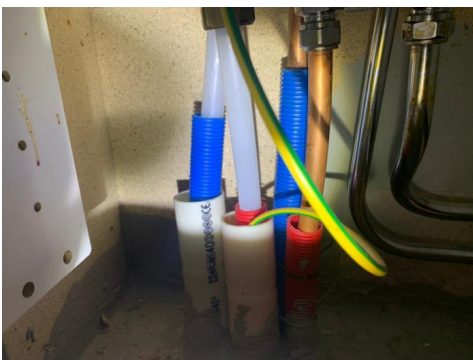
### ! TG 1 Vannledninger

Innvendige vannledninger er av plast (rør i rør). Det er besiktiget i rørskap.  
Del med kobberrør.

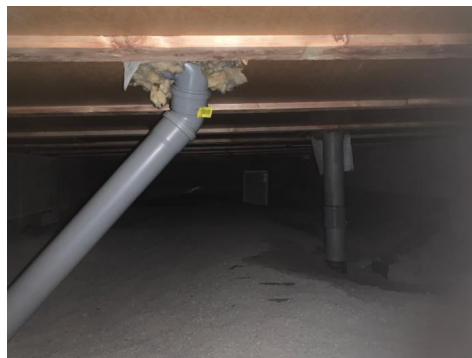
### ! TG 1 Avløpsrør

Det er avløpsrør av plast.  
Synlig i krypkjeller.

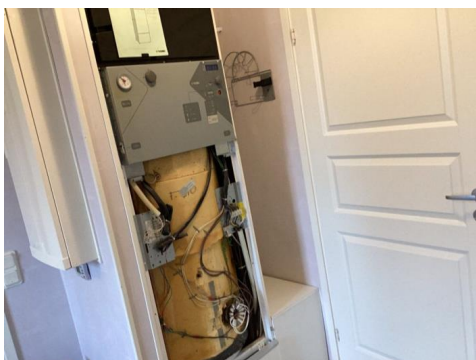
## ! TG 1 Varmtvannstank

Varmtvannsbereder integrert i varmepumpen.  
Dobbeltmantlet varmtvannsbereder for oppvarming av forbruksvann og vannbåren gulvvarme.

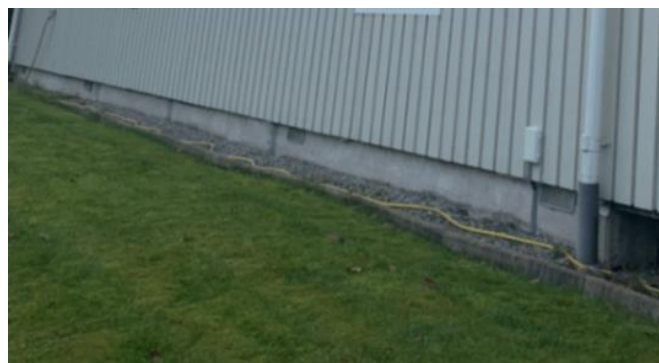
## ! TG 1 Grunnmur og fundamenter

Støpt ringmur.  
Plass støpte punktfundamenter.  
Fabrikkstøpte betong drager (selve ringmuren).  
Støpte punktfundamenter under søyler til terrassen mot nord.
