# Tilstandsrapport

Enebolig

Stærveien 11, 9300 FINNSNES

Rapportdato: 10.02.2026

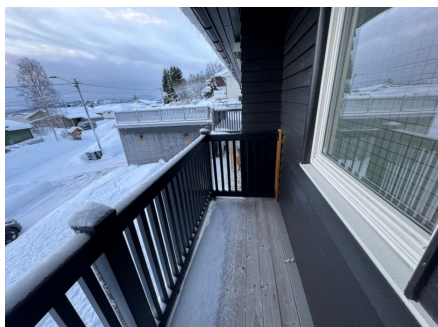
Balkongen.

Det bør gjennomføres nærmere undersøkelser av bjelkenes tilstand når snøen er borte, og eventuelle skader eller slitasje bør utbedres.

Dersom tiltak ikke iverksettes, kan det oppstå økt risiko for fukt- og råteskader i etasjeskillet, noe som kan medføre kostbare reparasjoner og redusert levetid for konstruksjonen.

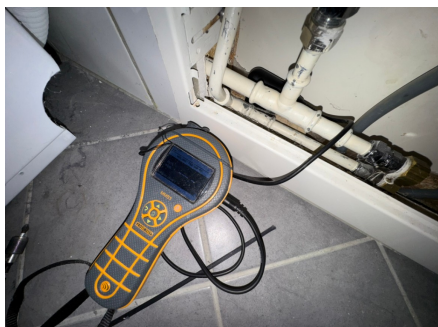
Eieren opplyser at han har festet opp grunnmurspappen på utsiden av muren.

Fuktmåling.

Det anbefales jevnlig inspeksjon av rom under terreng for å kunne oppdage fukttilgang på et tidlig tidspunkt. Konsekvensene av fukttilgang til rom under terreng er fukt- og råteskader.

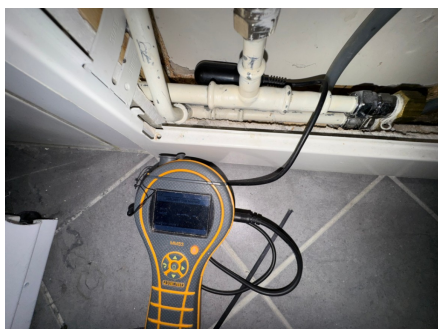
Fuktmåling.

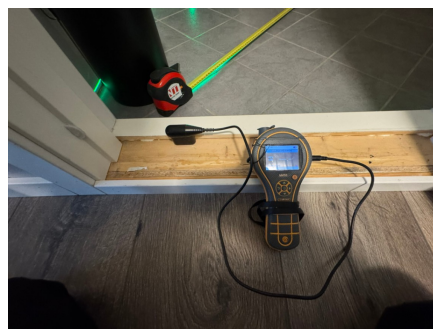
Fuktmåling.

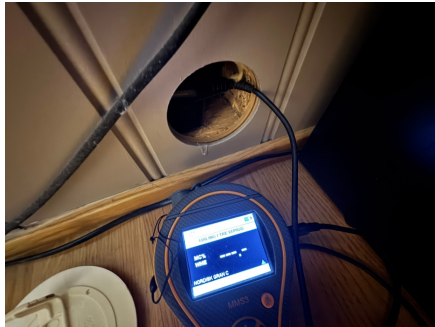
Fuktmåling.

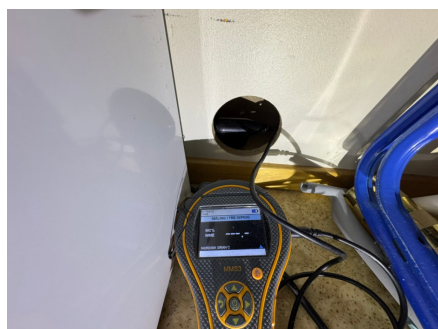
Fuktmåling.

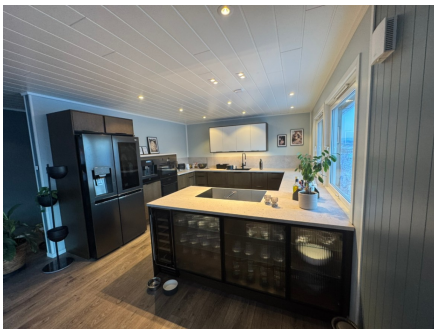
Kjøkkenet har innredning med glatte fronter. Benkeplaten er av laminat. Det er oppvaskmaskin, platetopp, vinskap, kaffemaskin, stekeovn, micro/stekeovn og komfyrvakt. Det er avsatt plass til kombiskap. Det er påvist mindre ujevnheter i skjøten til benkeplaten.

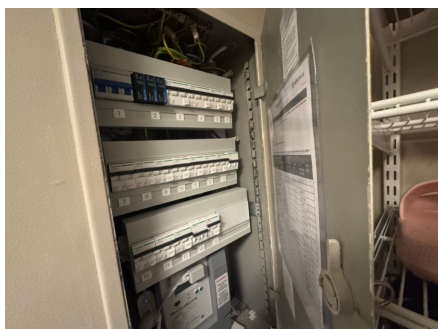
Elektriske installasjoner som mangler dokumentasjon kan ha større risiko for at det oppstår skader ved. Konsekvenser av avvik ved elektriske anlegg kan være store og fatale både ved brann

Sikringsskap.

Ja Det anbefales at det gjennomføres el-takst på anlegget slik at hele anlegget er gjennomgått etter NEK 405-20. Årsaken til anbefalingen er at det er utført arbeider på det elektriske anlegget som mangler dokumentasjon samt at det ut fra alderen på anlegget og dets komponenter vil være avvik som en bygningssakkyndig ikke vil avdekke ved visuell kontroll. En eltakst skiller seg fra elkontroll ved at eltakst også kan omhandle økonomiske forhold. En eltakst vil ha som formål å sette en økonomisk kostnad for å korrigere en uønsket tilstand på det elektriske anlegget. Bestemmelsene i Avhendingslova til dokumentasjon av tilstand har blitt skjerpet. Både selger og kjøper vil derfor dra stor nytte av å ha en uholdet rapport fra sertifisert fagperson å unngå fremtidige konflikter.
