Stærveien 11, 9300 FINNSNES

**Oppgradert familiebolig med  
dobbelgarasje beliggende i meget  
attraktiv boligfelt - leilighet for  
utleie.**

Befaringsdato: 27.01.2026

Rapportdato: 10.02.2026

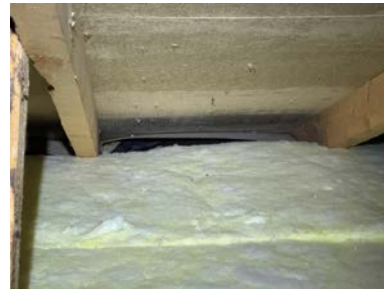
Eksempel på deformert pappkubbing.

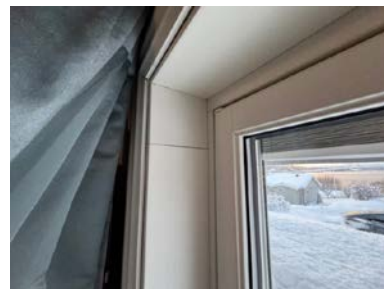
Skjøtet foring.

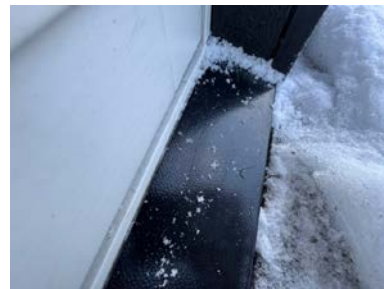
Beslaget på balkongdøren til stuen går ikke under/i sporet på døren.

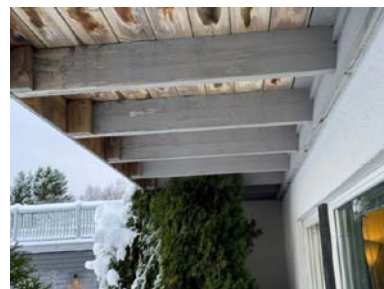
Værslitte bjelker.

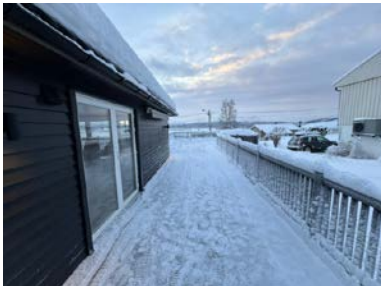
Det bør foretas nærmere undersøkelser av altanen når den er snøfri, for å avdekke eventuelle skjulte skader eller avvik.

Konsekvensen av manglende vurdering er økt usikkerhet rundt tilstanden, noe som kan medføre risiko for uoppdagede skader og behov for uforutsette utbedringer.

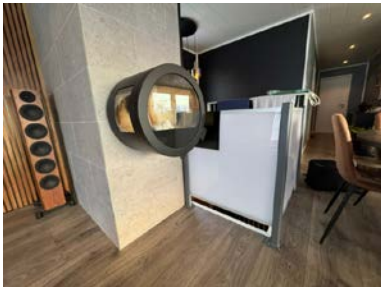
Det er ikke ildfast plate under vedovnen.

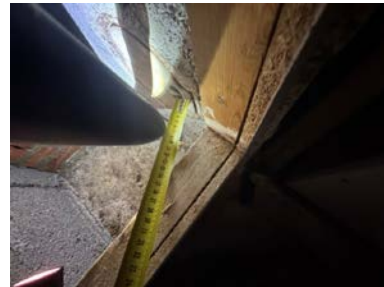
Det er ikke tilstrekkelig avstand fra sotluken til brennbart materiale.

Brennbar materiale nærmere enn 300 mm fra sotluken må fjernes eller tildekkes med ubrennbart materiale for å hindre risiko for brann som følge av varmestråling fra sotluken.

**Kostnadsestimat: Under 20 000**

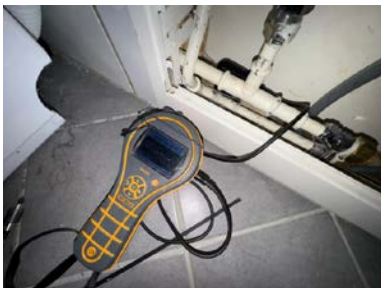
Fuktmåling.

Eieren opplyser at han har festet opp grunnmurspappen på utsiden av muren.

Det anbefales jevnlig inspeksjon av rom under terreng for å kunne oppdage fukttilgang på et tidlig tidspunkt. Konsekvensene av fukttilgang til rom under terreng er fukt- og råteskader.

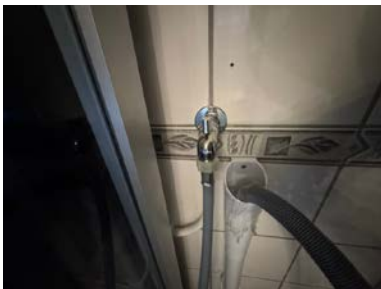
Hull etter tidligere montert utstyr.

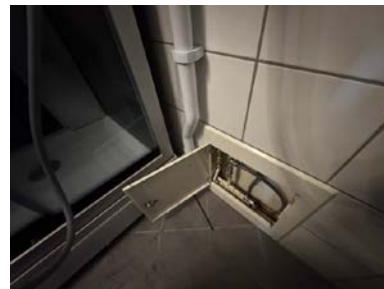
Inspeksjonsluke.

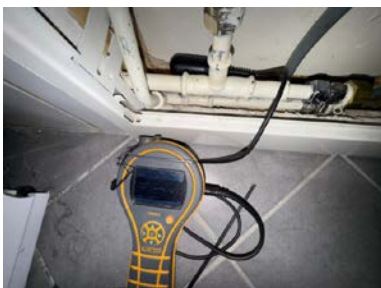
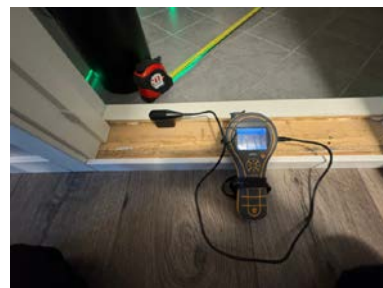
Fuktmålingen er gjort fra inspeksjonsluke i rommet og under dørterskel uten å påvise unormale forhold. Fuktkvotemåling (vekt%) i konstruksjonen ble ikke registrert. Våre fuktmålere angir ikke fuktverdier lavere enn 6vektprosent.

Fuktmåling.

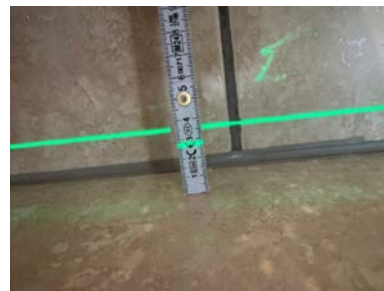
Måling ved bidè.

Det må etableres tilstrekkelig fall mot sluk for å sikre korrekt avrenning og hindre vannansamling på gulvet, da manglende fall kan føre til fuktskader og lekkasjer i konstruksjonen.

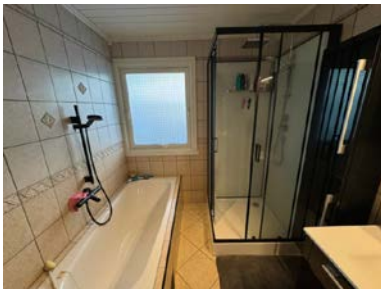
Det er ikke tilgang til sluk under dusjkabinett.

Sluket under dusjen må undersøkes nærmere for å avdekke eventuelle skjulte feil eller mangler, da utilgjengelig sluk kan skjule lekkasjer eller andre problemer.

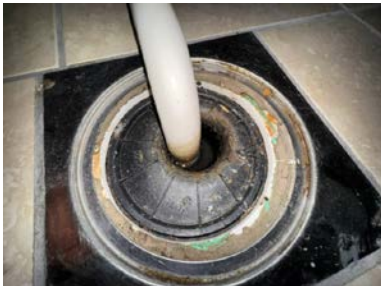
Det er påvist mangelfull eller feil utførelse rundt rørgjennomføringer, noe som medfører fare for fuktinntrengning i konstruksjonen i våtsone. Det er ikke benyttet mansjetter rundt rør, noe som har resultert i utette gjennomføringer.

Sluk under badekaret.

Tilgang til sluk under dusjkabinett og badekar bør forbedres for å muliggjøre inspeksjon og vedlikehold, slik at eventuelle lekkasjer eller blokkeringer kan oppdages og utbedres i tide. Manglende tilgang gir økt risiko for skjulte skader og kostbare utbedringer.

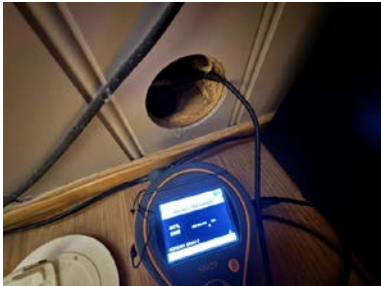
Hulltaking er foretatt uten å påvise unormale forhold. Hulltaking er foretatt fra soverommet mot badet. Fuktkvotemåling (vekt%) i konstruksjonen ble ikke registrert. Våre fuktmålere angir ikke fuktverdier lavere enn 6vektprosent.

Fuktmåling.

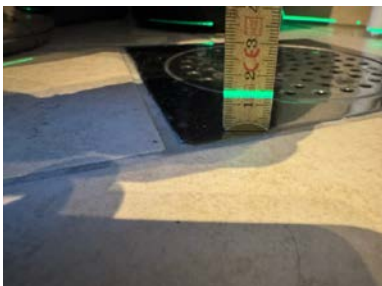
Måling ved sluken.

Gulvet må utbedres slik at det etableres korrekt fall mot sluk, for å unngå at vann ledes bort fra sluket og dermed øker risikoen for vannskader på tilstøtende konstruksjoner.

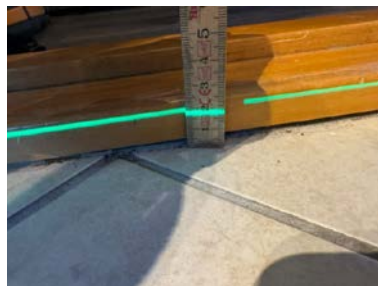
Måling ved døren

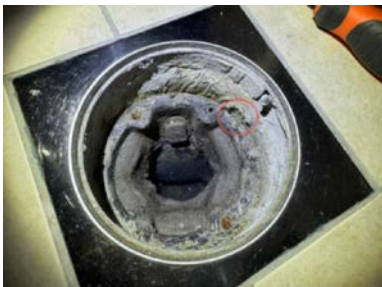
Utettheter i membranen ved sluken.

Membran og sluk bør utbedres eller skiftes for å sikre tett overgang mellom membran og sluk, samt for å redusere risikoen for vannlekkasjer og påfølgende fuktskader i konstruksjonen.

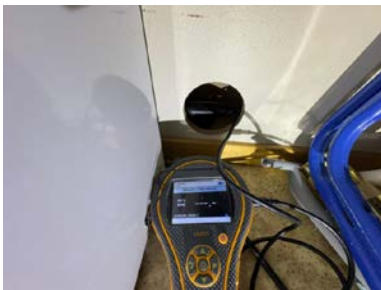
Fuktmålingen er foretatt i bod mot vaskemaskin uten å påvise unormale forhold.

Fuktmåling.

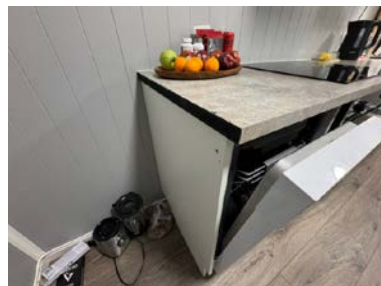
Det er ikke kantlist på benkeplaten.

Det bør monteres kantlist på enden av benkeplaten for å hindre fuktinntrenging og oppsvelling av platen. Manglende kantlist øker risikoen for vannskader og redusert levetid på benkeplaten.

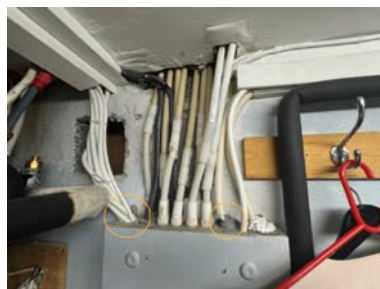
Uttettheter i sikringsskapet.

Ja Det anbefales at det gjennomføres el-takst på anlegget slik at hele anlegget er gjennomgått etter NEK 405-20. Årsaken til anbefalingen er at det er utført arbeider på det elektriske anlegget som mangler dokumentasjon samt at det ut fra alderen på anlegget og dets komponenter vil være avvik som en bygningssakkyndig ikke vil avdekke ved visuell kontroll. En eltakst skiller seg fra elkontroll ved at eltakst også kan omhandle økonomiske forhold. En eltakst vil ha som formål å sette en økonomisk kostnad for å korrigere en uønsket tilstand på det elektriske anlegget. Bestemmelsene i Avhendingslova til dokumentasjon av tilstand har blitt skjerpet. Både selger og kjøper vil derfor dra stor nytte av å ha en uhildet rapport fra sertifisert fagperson å unngå fremtidige konflikter.
