# Tilstandsrapport

📍 Meieriskogen 7 B, 8657 MOSJØEN

# gnr. 103, bnr. 477

Befaringsdato: 24.01.2024

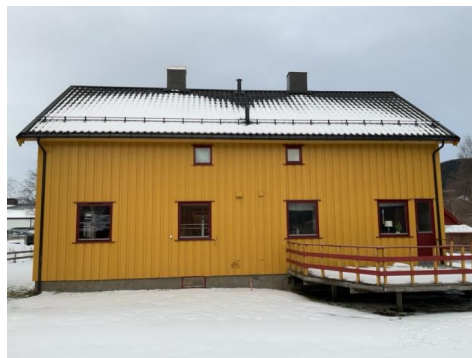
Snødekt tak, men synlig mose på nederste del som var fri for snø.

Mosegroer på takstein forkorter levetiden. Tilgroing er ikke et problem i seg selv, men mose og algevekst kan føre til frostsprengning.

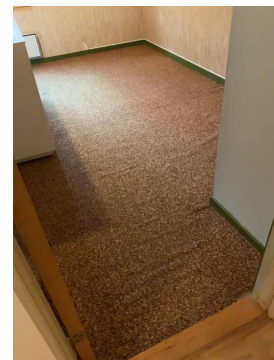
Teppebelegg på ett soverom.

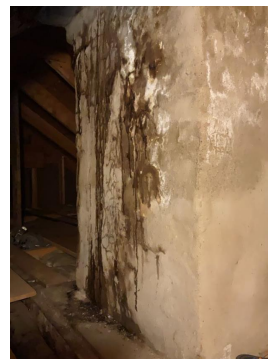
Pipe på kaldloft.

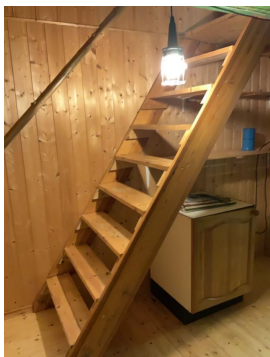
Boligen har malt tretrapp opp til 2. etasje med belegg i trinn.  
Rekkverkshøyde er 66 cm høyt.

- Det er ikke krav om utbedring av rekkverkshøyder opp til dagens krav.
- Rekkverket er såpass lavt at det på grunn av sikkerhetsmessige forhold anbefales økning av høyde.

Nærmere undersøkelser og utbedring anbefales angående knirk i trapp.

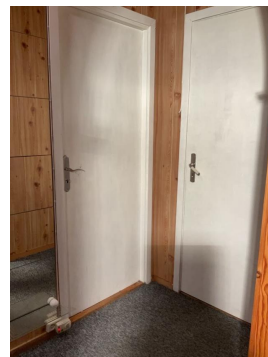
Dører i hovedetasje.

- Det bør foretas tiltak på enkelte dører.
- Enkelte dører må justeres.

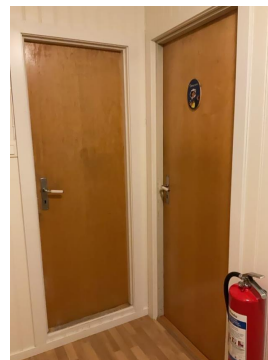
Dører i loftetasje.

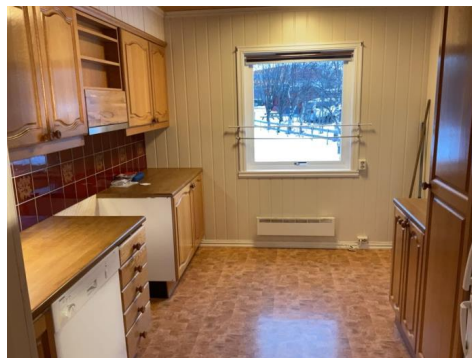
Slitasje på skapdører.

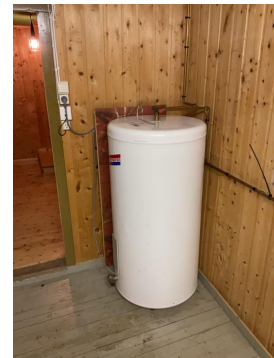
Det ble innført krav i 2014 om at varmtvannsberedere med effekt over 1500 watt ikke skal være tilkoblet med vanlig stikkontakt, men være såkalt fast tilkoblet. Tilkobling via stikkontakt innebærer en fare for varmgang og brann. Forskriftskravet har ingen tilbakevirkende kraft på beredere som er montert før 2014.

Det bør etableres tilkobling for avrenning av vann til sluk fra sikkerhetsventil.

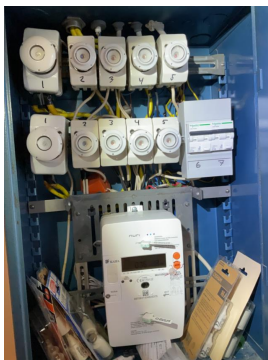
**Sikringskap er et eldre sikringskap med patronsikringer. DLE vil ved kontroll anbefale at sikringsskapet renoveres.**

**Utstyr som TV, elektronikk osv. Det er ikke gjennomført kontroll/vedlikehold på det elektriske anlegget av Det Lokale Eltilsyn (DLE). Det anbefales utskifting av gamle inntak og sikringskap.**

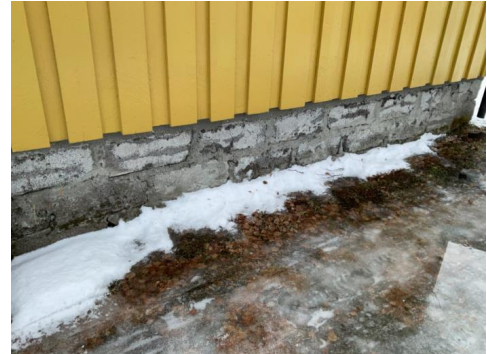
Bygningen har grunnmur i lettklinkerblokker.

- Det må foretas lokal utbedring.

Grunnmuren må pusses for å få en jevn og tett overflate. Dette for å unngå vanninntrenging med påfølgende frostsprengning.
