**Meieriskogen - 1/2 Part av  
tomannsbolig - Garasje - Sentralt -  
Gåavstand til det meste**

# Tilstandsrapport

Befaringsdato: 24.01.2024

Rapportdato: 26.01.2024

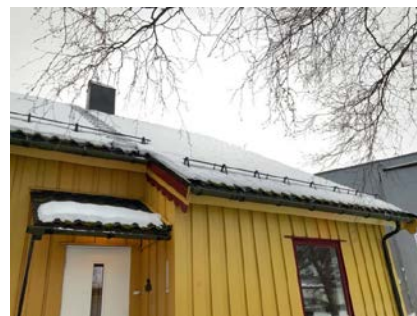
Snødekt tak, men synlig mose på nederste del som var fri for snø.

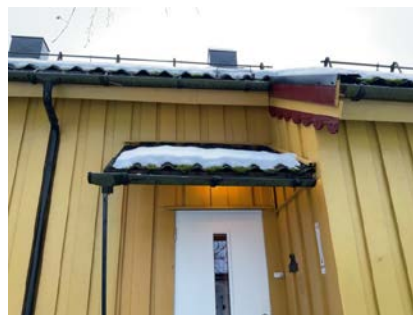
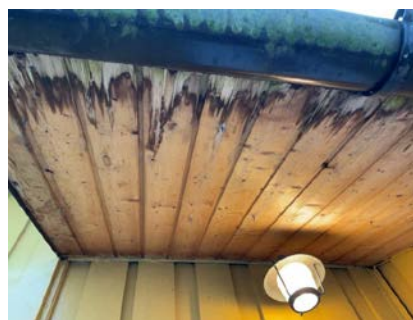
Kledning på undersiden er fuktskadet.

Nærmere undersøkelser av takkonstruksjonen må utføres når det blir fritt for snø på taket.  
Bytte av fuktskadet panel.

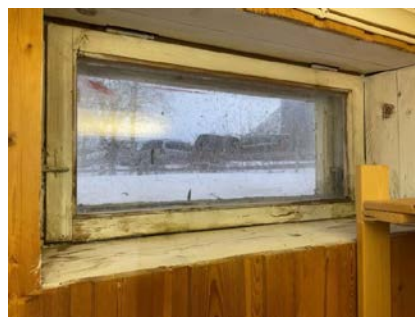
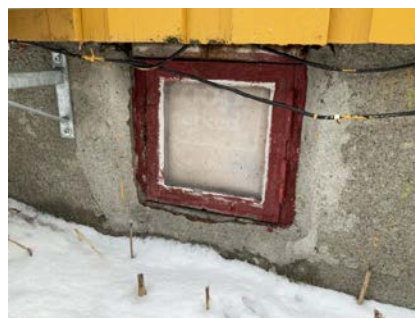
## Kjellervinduer

Kjelleretasjen har trevinduer med koblet glass.

- Det må påregnes noe vedlikehold og at enkelte vinduer må skiftes ut.

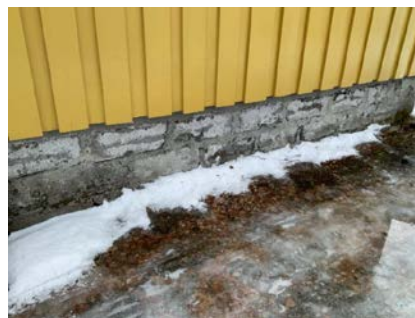
- Grunnmuren har sprekke-dannelser.
- Det er registrert skråriss som er symptom på setninger.
- Det er registrert løs puss på muroverflater.

- Det må foretas lokal utbedring.

Grunnmuren må pusses for å få en jevn og tett overflate. Dette for å unngå vanninntrenging med påfølgende frostsprengning.
