Meieriskogen 7B, 8657 MOSJØEN

**Meieriskogen - 1/2 Part av  
tomannsbolig - Garasje - Sentralt -  
Gåavstand til det meste**

# Tilstandsrapport

Befaringsdato: 24.01.2024

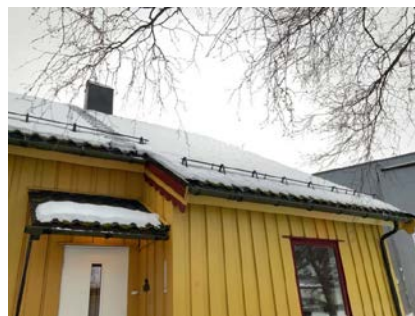
Snødekt tak, men synlig mose på nederste del som var fri for snø.

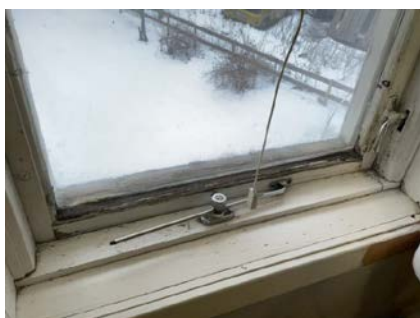
## TO 3 Kjellervinduer

Kjelleretasjen har trevinduer med koblet glass.

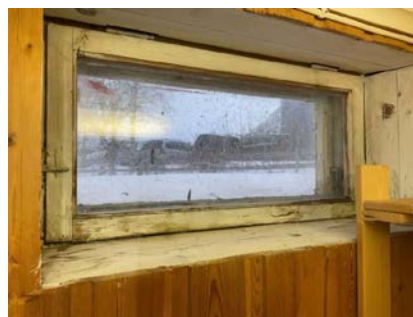
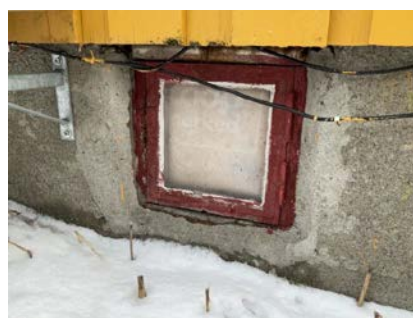
- Det må påregnes noe vedlikehold og at enkelte vinduer må skiftes ut.

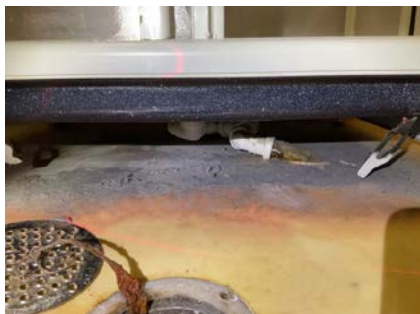
Belegget bør påberegnes utbyttet da det er av eldre modell. Belegget under dusjkabinettet er ikke rengjort på lang tid, støv er grodd fast i belegget.

Ulrent belegg under kabinett.

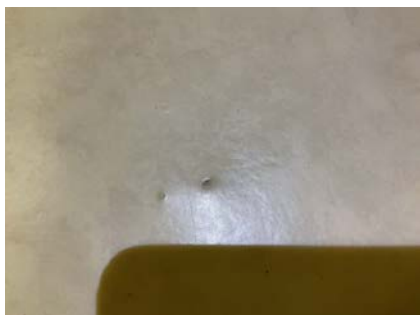
Hull i belegg.

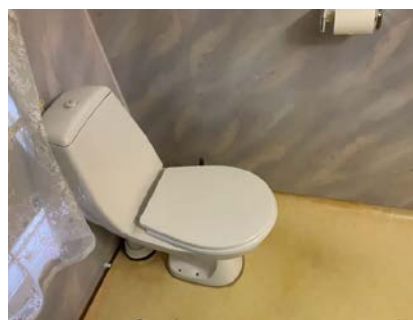
LOFTETASJE > BAD/VASKEROM

**TG 1** Sanitærutstyr og innredning

Rommet har servant, toalett, dusjkabinett og opplegg for vaskemaskin.

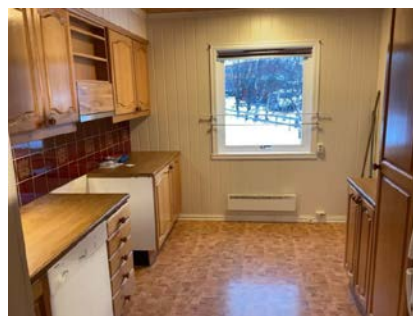
### HOVEDETASJE > KJØKKEN

#### TG 1 Avtrekk

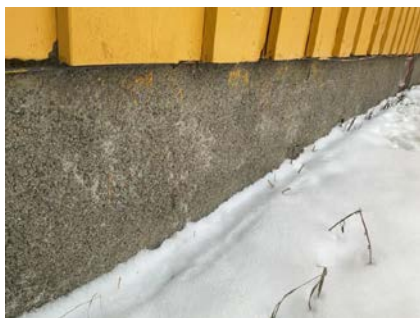
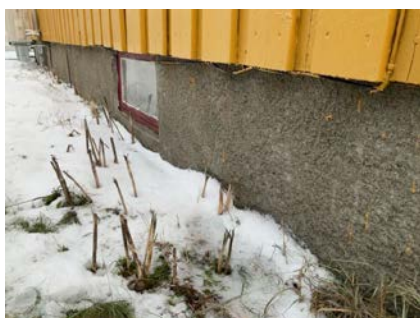
## TG 2 Grunnmur tilbygg

Bygningen har grunnmur i lettklinkerblokker.

- Grunnmuren har sprekkdannelse.
- Det er registrert skråriss som er symptom på setninger.
- Det er registrert løs puss på muroverflater.

Grunnmuren må pusses for å få en jevn og tett overflate. Dette for å unngå vanninntrenging med påfølgende frostsprengning.

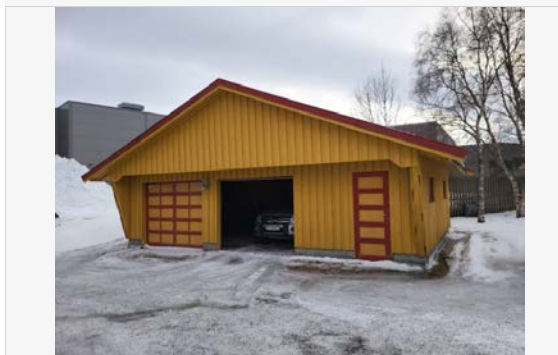
### 1/2 part av garasje

Avvik: Leddport har slitasje, det er ikke montert undertak i takkonstruksjonen og takrenner på begge sider er ramlet av. I bakkant av garasjen er det skade på takutstikk og bordkledning på baksiden er nært bakkenivå med fare for kondens/ råteskade i nedre kant av kledning.
