Osensjøen vest 44, 2428 SØRE OSEN

**Svært romslig og innholdsrik  
enebolig med dobbel garasje. 7,1  
mål tomt og flott hage. Fantastiske  
frieområder rett ved!**

## Velkommen til Søre Osen og denne svært romslige og innholdsrike eiendommen i Osensjøen vest 44!

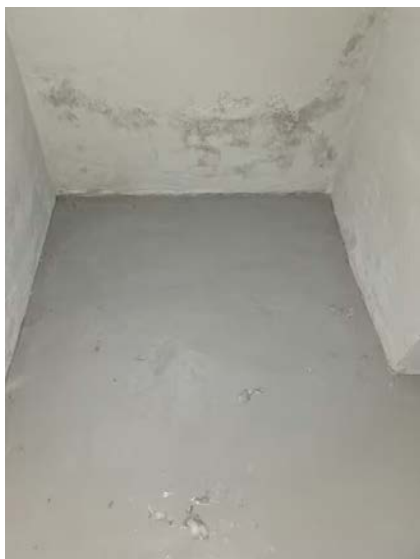
Det vurderes at det ikke er etablert grunnmursplast og det registreres salt/kalkutslag på innvendig grunnmursflater, det ble i tillegg målt forhøyet fuktighet i utlektet kjellervegg. Terrenget rundt bygget har stedvis fall mot grunnmuren og vann fra yttertak er ikke ledet vekk fra bygningen/grunnmuren i tilstrekkelig grad. Forholdet kan føre til økt fuktbelastning på grunnmuren og drens-systemet, og bør utbedres.

Det ble registrert salt/kalkutslag på synlige murflater i grovkjeller. Forholdet indikerer fuktvandring i konstruksjonen, og er et resultat av sviktende drenering.

Bilde viser saltutslag på kjellervegg.

Basert på alle ovennevnte avvik anbefales det å etablere ny drenering rundt boligen.

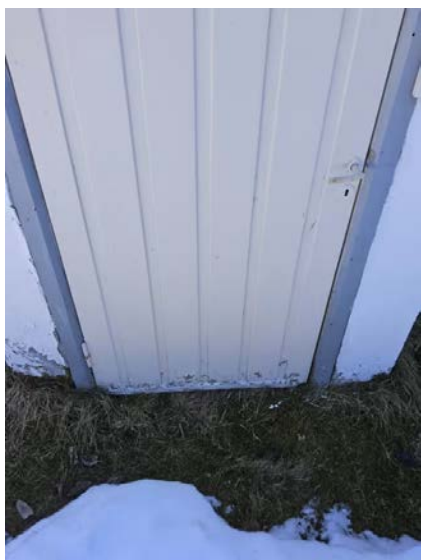
Dører til kjeller har høy slitasjegrad og skader.

Bilde viser dør til kjeller med høy slitasjegrad.

Dører til kjeller bør skiftes ut.

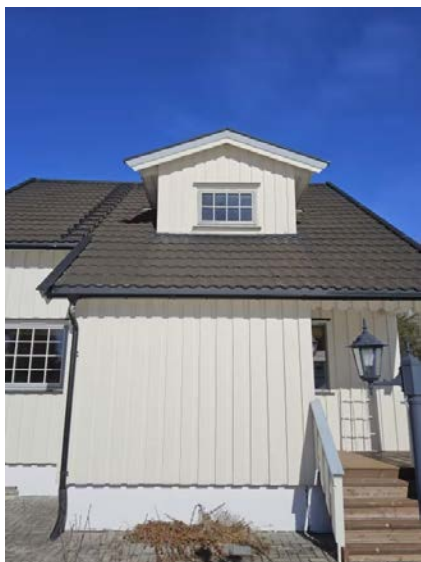
Det registreres stedvis råteskader i trekledning. Det er ikke mulig å kontrollere lufting mellom kledning og veggkonstruksjon. Det er ikke montert musesperre bak trekledning. Forholdet kan medføre at gnagere kommer seg inn i boligen.

Bilde viser yttervegg mot sør.

Materialer med råteskader bør skiftes ut. Det bør gjennomføres videre undersøkelser av yttervegger for å kartlegge eksakt tilstand, og hvilke tiltak som vil være nødvendig.

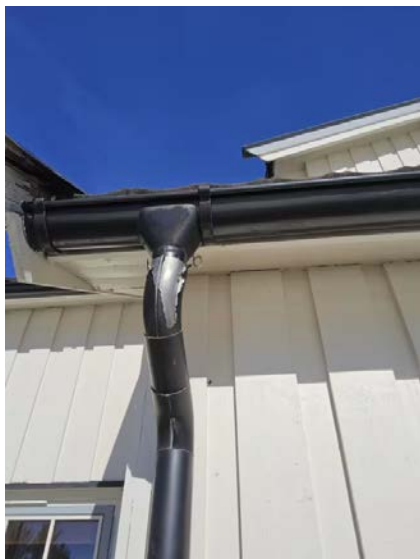
Bilde viser avflassing på taknedløp.

| Basert på ovennevnte forhold anbefales jevnlig ettersyn slik at tiltak kan iverksettes ved behov. | |

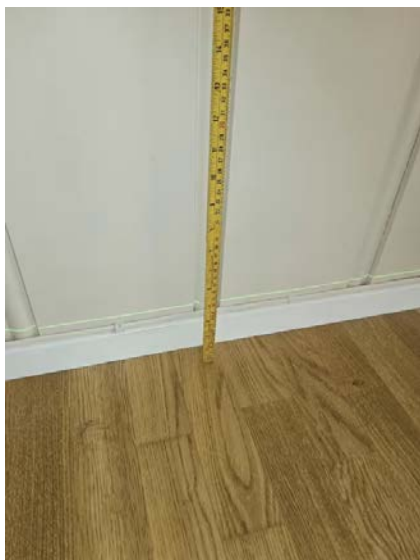
Bilde viser måling av etasjeskiller.

| Det vurderes at det ikke er behov for umiddelbare tiltak, men ved eventuell legging av nytt gulv som stiller krav til planhet av underlaget, bør avretting påregnes. | |

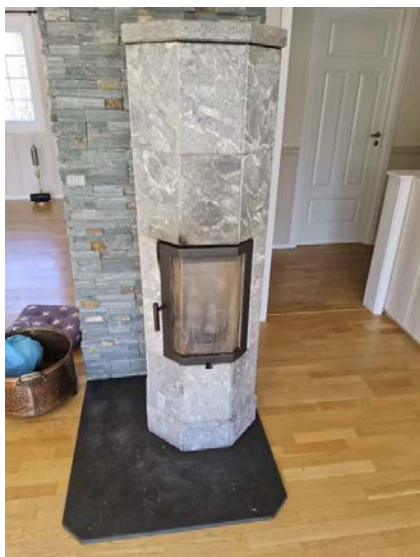
Det observeres sot og fuktmerker på gulv under feierluke. Forholdet oppsto i følge selger for en tid tilbake og er utbedret.

Bilde viser vedovn i stue.

Med bakgrunn i påviste avvik og for en vurdering av eventuelle tiltak anbefales en ytterligere kontroll av pipa/ildsteder utført av brann- og feiervesen.

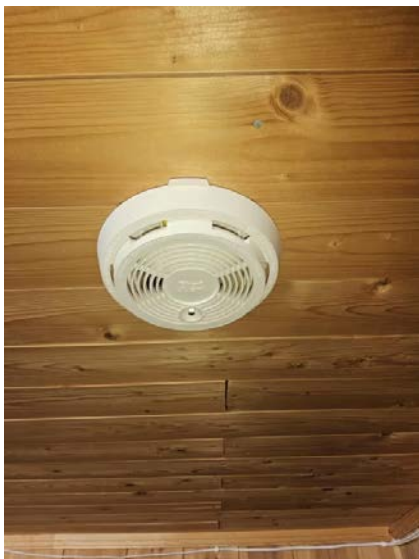
Bilde viser røykvarsler.

Det mangler brannslukkingsapparat.

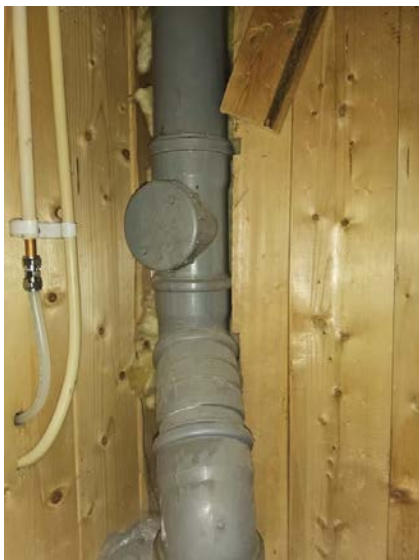
Innvendige avløpsrør fra byggeår har nådd en høy alder og gir økt risiko for skader i tiden som kommer.

Bilde viser stakeluke i kjeller.

Ved eventuelle oppgraderinger av våtrom/kjøkken vil det være hensiktsmessig å skifte avløpsrør. Tiltak kan bli nødvendig. Forholdet bør holdes under oppsikt.

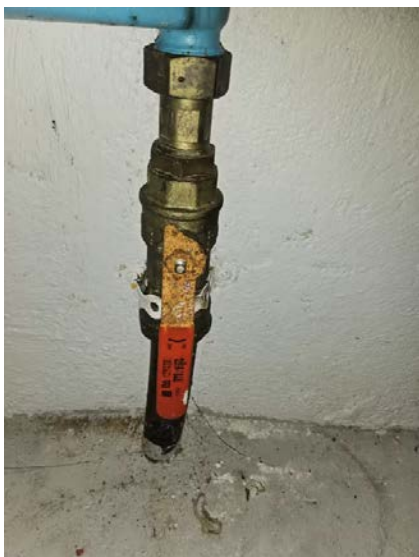
Vannrør er fra byggeåret, og har nådd en alder hvor det vil være økt risiko for lekkasjer. Deler av vannrør er ikke isolert. Dette kan medføre kondensering.

Bilde viser hovedstoppekran.

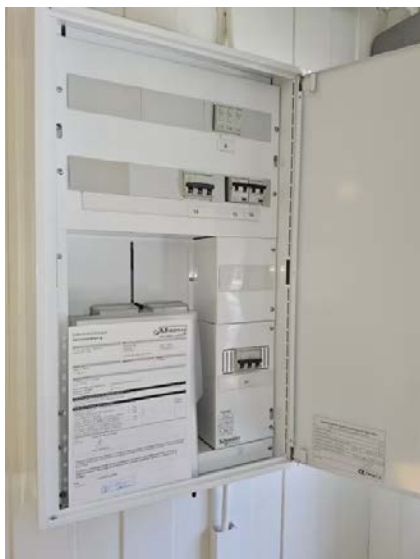
Bilde viser sikringsskap på loft.

Med bakgrunn i de registrerte avvik bør det gjennomføres en utvidet el-kontroll av en kvalifisert elektrofaglig person.

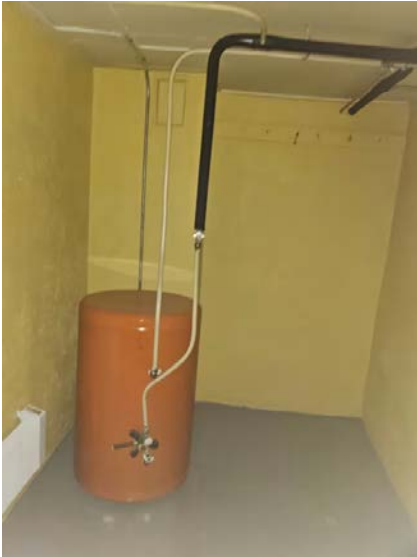
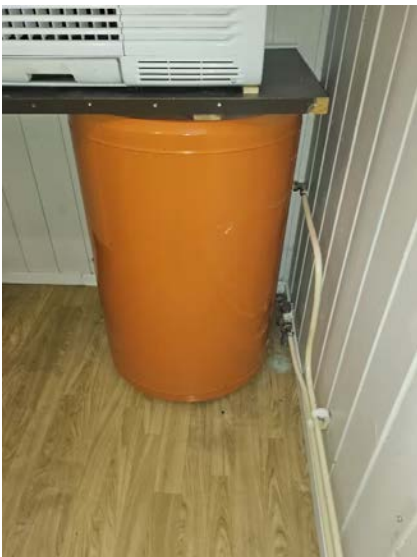
Berederene har passert 20 år og har usikker restlevetid. Det registreres irr på koblinger på berederen, noe som indikerer lekkasje i koblinger.

Bilde viser varmtvannsbereder i grovkjeller.

Bilde viser varmtvannsbereder på vaskerom.

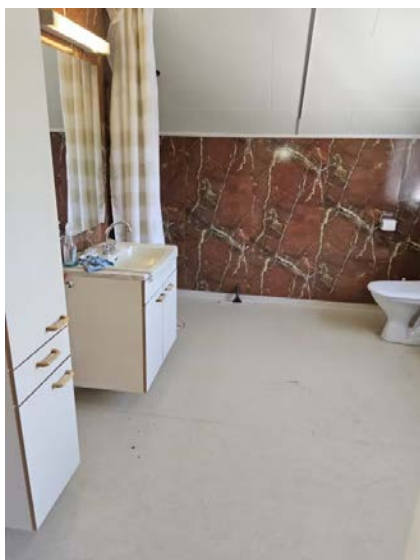
Badet har høy alder, og det registreres råteskader i baderomsplater i dusjsonen. Det er ikke foretatt hulltaking og fuktmåling da fuktskade allerede er påvist i baderomsplate.

Bilde viser bad.

**Det er behov for totalrenovering av våtrommet!**

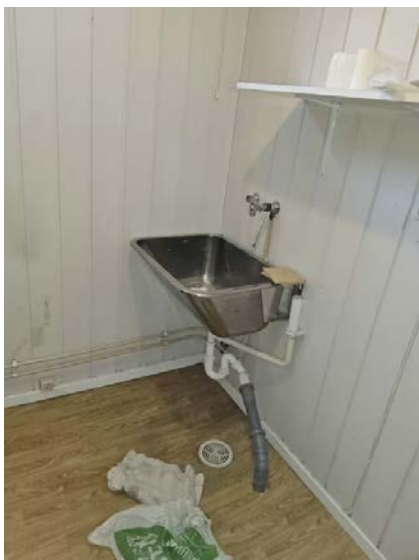
Vaskerommet har nådd en høy alder og har skader i gulvets tettesjikt. Overflater bærer preg av ufagmessig utførelse med den risiko dette innebærer. Det er ikke foretatt hulltaking og fuktmåling da det vurderes at vaskerommet bør oppgraderes før videre bruk.

Bilde viser del av vaskerom.

Det er behov for totalrenovering av våtrommet!

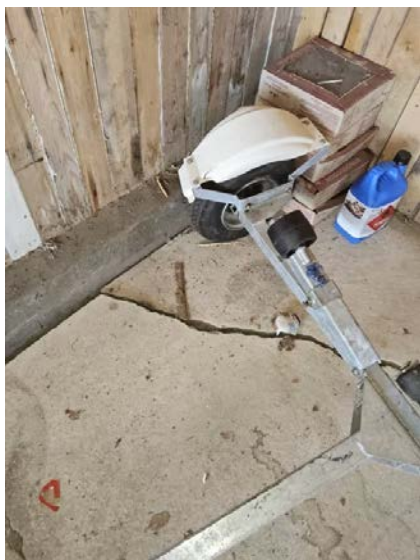
Det er gjort en forenklet vurdering av tilstanden på bygningsdelen. Overordnet forenklet vurdering av tilstanden er at det er relativt høy slitasjegrad. Det registreres sprekker og skader i betongplate på gulv, og ringmur i lettklinkerblokker har synlig skjevheter. Det vurderes at det er setningsskader som er årsaken til skadene. Garasjevegger har synlige skjevheter grunnet setningsskadene.

Bilde viser knekt betongplate.
