Børrudvegen 178, 2230 SKOTTERUD

# Tilstandsrapport

Befaringsdato: 17.03.2026

Rapportdato: 18.03.2026

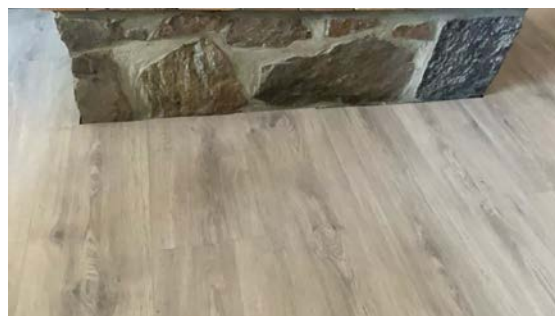
- Det er påvist sprekker og/eller riss i pipe.
- Ildfast plate mangler på gulvet under/foran ildstedet.

Ildfast plate mangler under/foran ildsted.

Ildfast plate må festes. Ellers kan plate skli og glør havne der og forårsake en eventuell brann. Det må etableres ildfast plate under oven på kjøkken.

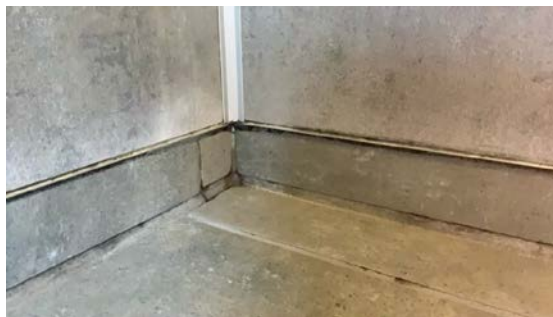
Eksempel på svertesopp i dusjsone.

- Overflater må rengjøres.

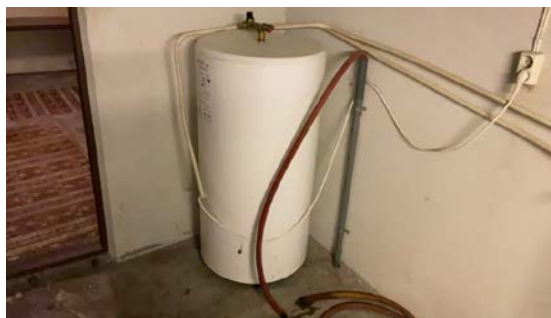
Bereder montert i kjeller.

- Det bør etableres tilfredsstillende el-tilkobling etter gjeldende forskrift.
