Tilstandsrapport

Fritidsbolig

Mikkelbostadveien 92, 9311 BRØSTADBOTN

Befaringsdato: 20.06.2024

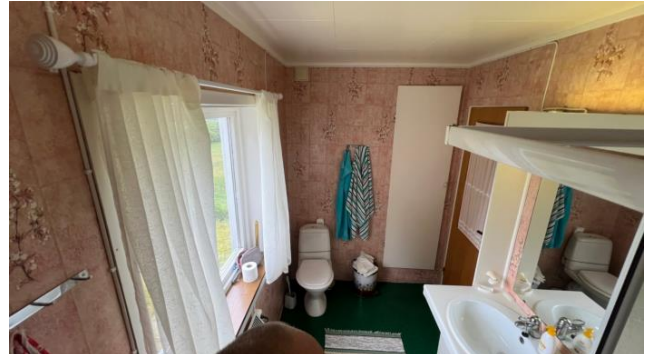
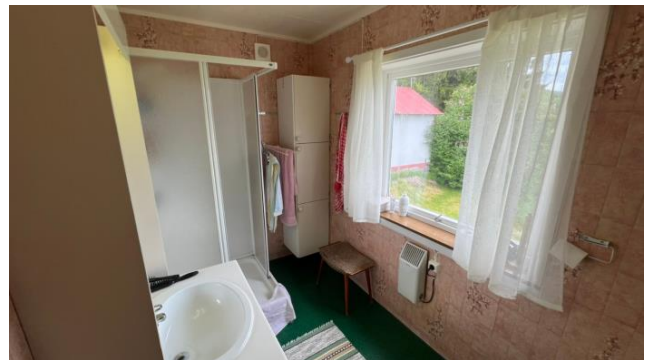
Det er ikke tettesjikt på gulvet eller veggene. Det er en eldre Soil-sluk med rust i gulvet. Sluket er av eldre type, noe som tilsier at ved renovering kan det være vanskelig å dokumentere at nye vinylbelegg eller slukmansjetter kan benyttes opp mot denne sluken. Det kan være nødvendig å skifte sluk ved renovering.

Rommet må oppgraderes/renoveres før daglig bruk for å redusere risiko/omfang av skader. Ved å utsette gulv og vegger for vann kan det oppstå sopp og råteskader i skjulte deler av konstruksjonen.

Kostnadsestimat: 100 000 - 300 000
