# Tilstandsrapport

Fritidsbolig

Solskiva hyttegrend 5 , 2422 NYBERGSUND

Befaringsdato: 17.03.2026

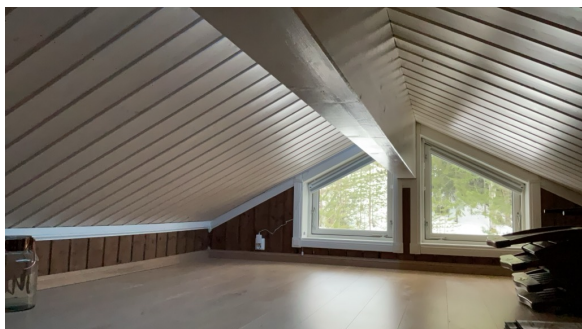
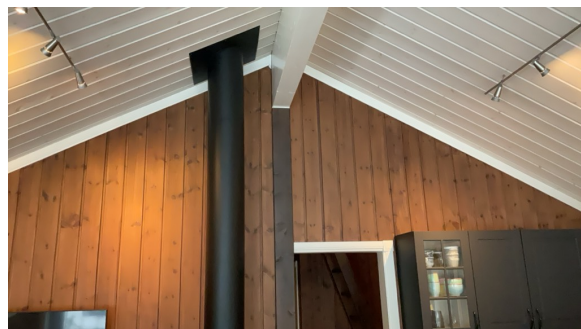
Mønet skråtak i tre. Kombinert hems og skråhimling.

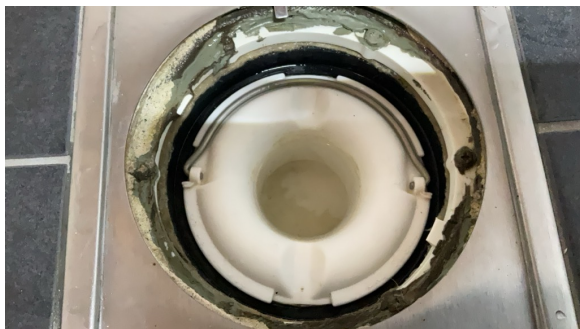
Det er plastsluk og smøremembran med ukjent utførelse.

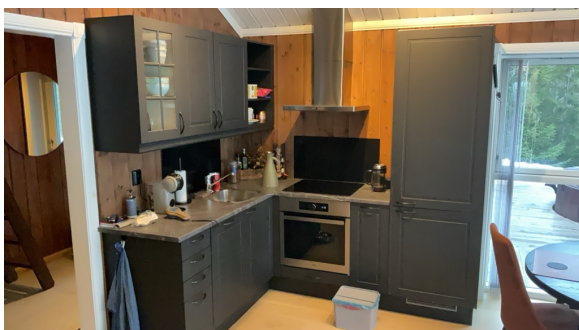
### ! TG 2 Avtrekk

- Det er kun kullfilterventilator på kjøkkenet og heller ikke andre forserte/mekaniske avtrekksløsninger fra kokesonen.
- Det er avvik:

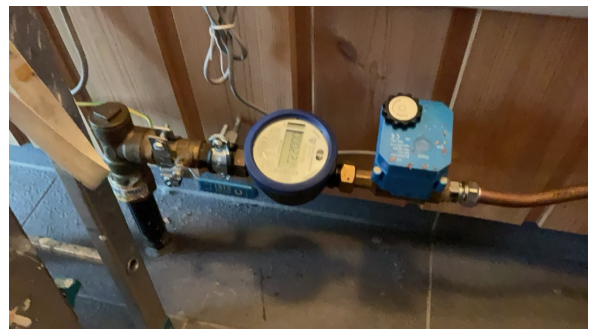
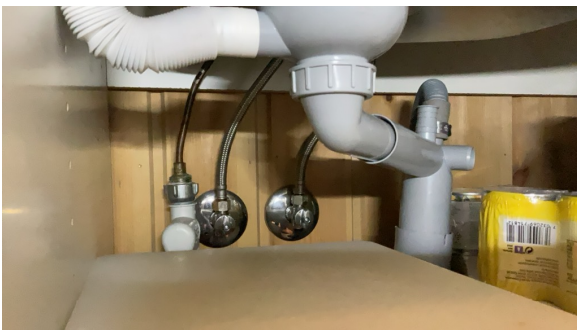
### TG 2 Avløpsrør

Innvendige vannledninger er av plast (rør i rør) og kobber . Det er besiktiget i rørskap. Vannledninger er skjult i vegger og gulv, vurderingene begrenser seg til synlige vannrør

- Skal avviket lukkes, må løsning på lufting av kloakk etableres.

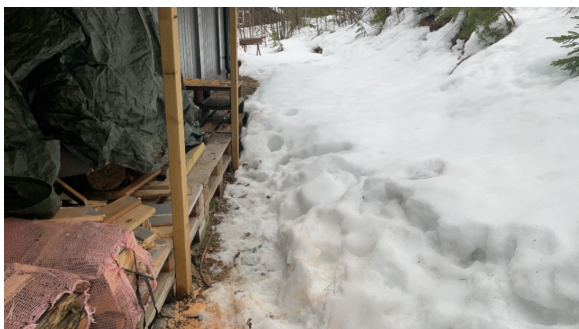
### TG IU Fuktsikring og drenering

Det er grunnmur av isolerelementer, det er ikke vanlig å etablere drenering til plate på mark, annet en fall ut fra grunnmur. Tomten er snødekt på befaringsdagen, det er ikke mulig å kontrollere fall fra grunnmur
