# Tilstandsrapport

Enebolig

Paaskestien 1 A, 1671 KRÅKERØY

Befaringsdato: 06.07.2025

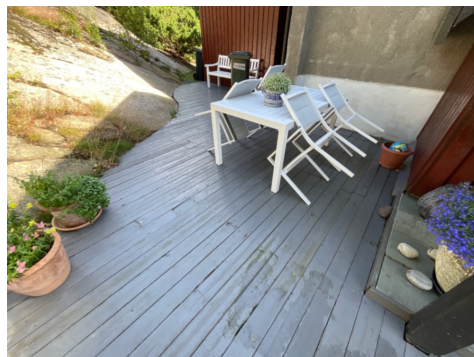
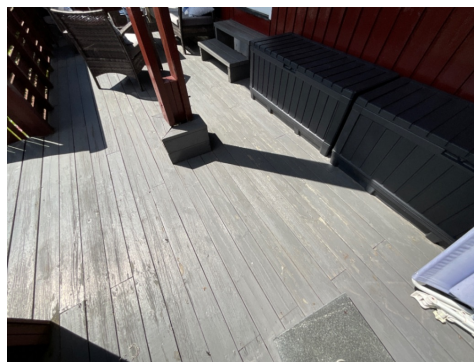
## ! TG 2 Overflater

- Overflater har en del slitasjegrad utover det en kan forvente.
- Flere rom har normal tilstand, dog er det stedvis avvik.

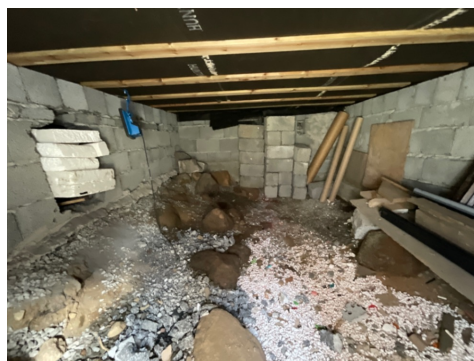
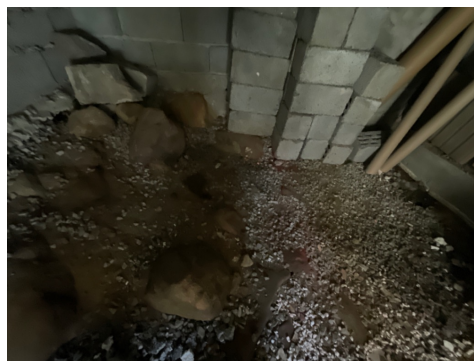
- Det er manglende fuktsperre på bakken.

Det mangler fuktsperre, dog observeres det ingen skader eller nevneverdig fukt i kryperommet.

- Fuktsperre på bakken bør etableres.

Fuktsperre bør monteres for å hindre/reducere fukt og damp som kan påvirke etasjeskillere.

Tilstanden må uansett alltid overvåkes i en krypkjeller og spesielt ved store nedbørsmengder. En krypkjeller er betegnet som en risikokonstruksjon.

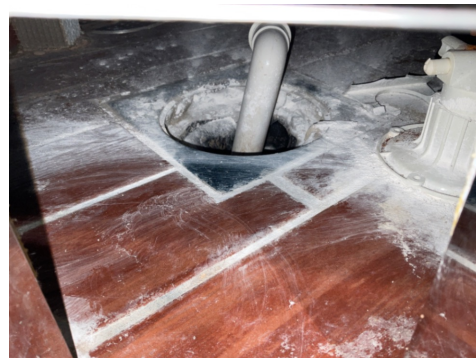
- Det er påvist at høydeforskjell fra topp slukrist til gulv/synlig topp membran ved dørterskel er mindre enn 25 mm.
- Det er påvist avvik i fallforhold til sluk i forhold til krav i forskrift på byggetidspunktet.

- Sluket må sjekkes og rengjøres jevnlig.
- Eldre sluk av plast er ofte utsatt for lekkasjer og særlig i overganger. Eventuelle lekkasjer kan medføre fuktskader på tiliggende konstruksjoner.
- Overvåk tilstanden jevnlig. For å få tilstandsgrad 0 eller 1 må tettesjiktet skiftes ut, men tidspunktet for når dette er nødvendig er vanskelig å si noe om.
- Det er viktig å merke seg at levetiden til en membran varierer basert på kvalitet, installasjon og bruk. Eldre membraner kan bli sprø og sprekke opp, noe som fører til at de mister sin vanntettende funksjon. Dette kan resultere i vannlekkasjer gjennom vegger og gulv og fuktskader.

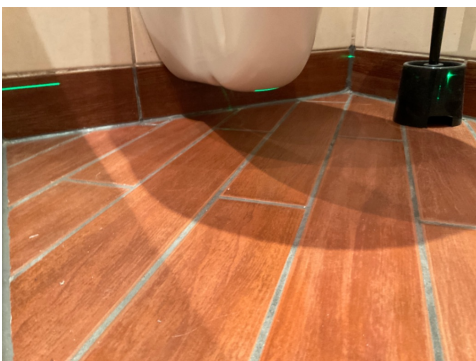
- Det er ikke påvist tilfredsstillende løsning for å synliggjøre lekkasje fra innebygget systerne.

- Det må gjennomføres ytterligere undersøkelser.
- Ved implementering av innebygget systerne var det ikke krav om lekkasjesikring, konstruksjonen bør jevnlig observeres.

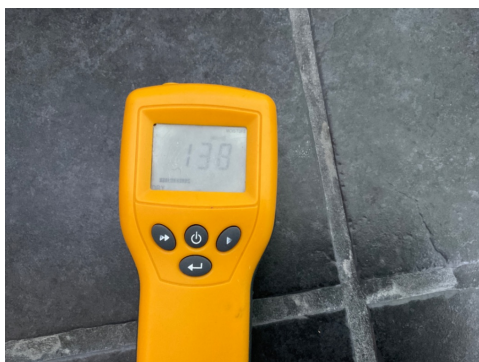
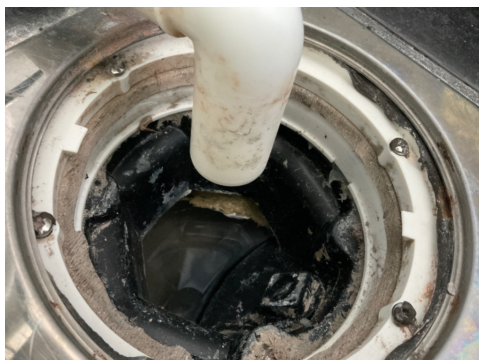
- Det er påvist avvik i fuger.

- Sluket må sjekkes og rengjøres jevnlig.
- Eldre sluk av plast er ofte utsatt for lekkasjer og særlig i overganger. Eventuelle lekkasjer kan medføre fuktskader på tiliggende konstruksjoner.
- Overvåk tilstanden jevnlig. For å få tilstandsgrad 0 eller 1 må tettesjiktet skiftes ut, men tidspunktet for når dette er nødvendig er vanskelig å si noe om.
- Det er viktig å merke seg at levetiden til en membran varierer basert på kvalitet, installasjon og bruk. Eldre membraner kan bli sprø og sprekke opp, noe som fører til at de mister sin vanntettende funksjon. Dette kan resultere i vannlekkasjer gjennom vegger og gulv og fuktskader.

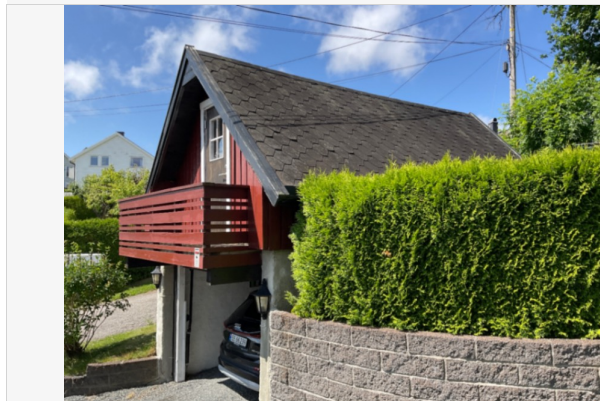
## Garasje

Noe sprekkdannelser og for øvrig gis avvik på alder og noe etterslep.
