Enebolig (Utleiebolig)  
Vettalsvegen 325  
2040 Kløfta

Dato: 07/02/2025

**OM EIERSKIFTERAPPORT™**

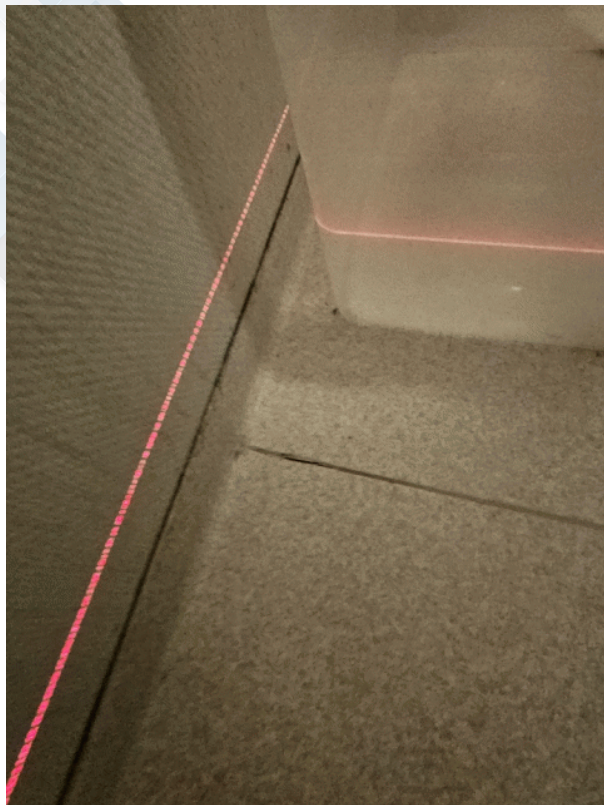
**Merknader:** Utskifting/vedlikehold: Normal tid før utskifting av vinyl er 15 - 25 år.

Utskifting/vedlikehold: Normal forventet levetid før utskifting av gulvsluk er 30 - 60 år.
