Tilstandsrapport

Enebolig

Austmarkavegen 1464, 2220 ÅBOGEN

Befaringsdato: 18.08.2024

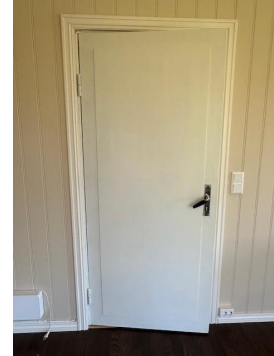
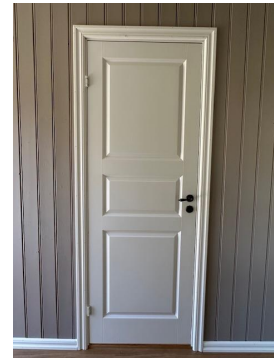
TG 1 Andre innvendige forhold

Garderobeskap i soverom.

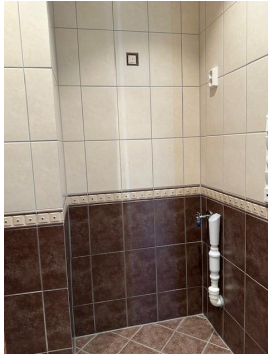
1 - ETASJE > BAD/VASKEROM

! TG 1 Ventilasjon

Veggmontert elektrisk styrt vifte
