# Tilstandsrapport

Leilighet

Furutoppen 1 G, 1940 BJØRKELANGEN

Befaringsdato: 04.03.2026

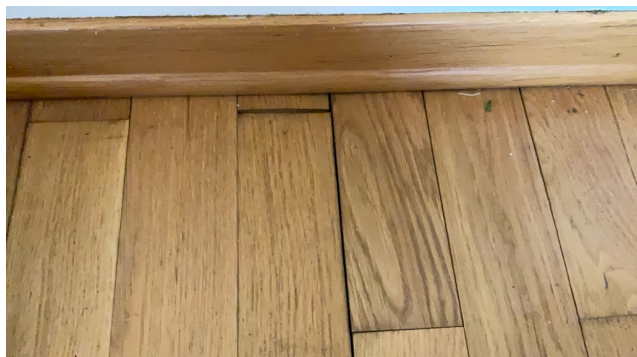
## ! TG 3 Etasjeskille/gulv i 2. etasje

- Det er målt høydeforskjell på mellom 15-30 mm gjennom hele rommet. Tilstandsgrad 2 gis med bakgrunn i standardens krav til godkjente måleavvik.
- Målt høydeforskjell på mellom 10 - 20 mm innenfor en lengde på 2 meter. Tilstandsgrad 2 gis med bakgrunn i standardens krav til godkjente måleavvik.
- Målt høydeforskjell på over 20 mm innenfor en lengde på 2 meter. Tilstandsgrad 3 gis med bakgrunn i standardens krav til godkjente måleavvik.

For å oppnå tilstandsgrad 0 eller 1 må høydeforskjellene rettes opp. Det anbefales å holde forholdet under oppsikt, da skjevheter i gulvet kan føre til problemer ved legging av nytt gulv, som oppsprekking i skjøter og knirk. Oppretting bør vurderes ved eventuell fremtidig renovering.

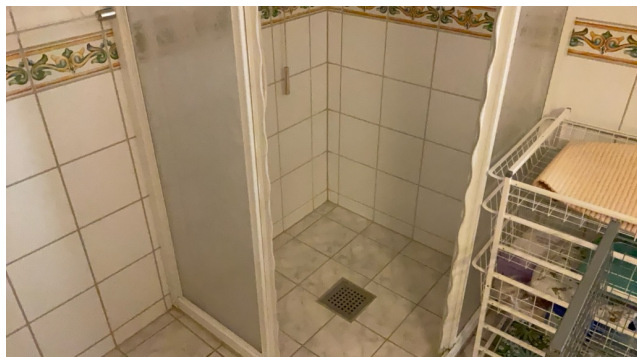
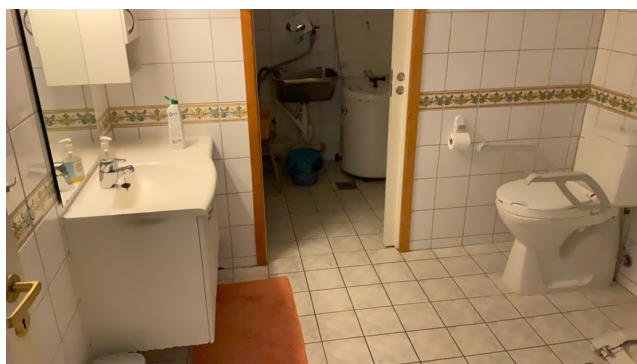
### TG 2 Overflater vegger og himling

- Det er påvist at flisfuger har riss/sprekker.
- Det er påvist sprekker i fliser.

Fuger og fliser med riss eller sprekker bør utbedres eller skiftes for å opprettholde badets funksjonalitet og estetisk uttrykk.

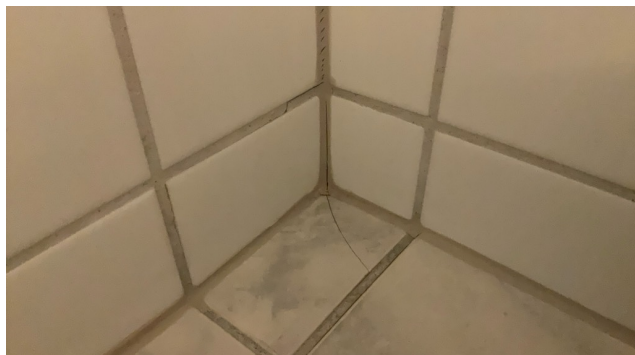
### 1 TG 2 Sluk, membran og tettesjikt

- Det er mulighet for at det kan forekomme vannlekkasje på våtrommet hvor vann ikke vil gå til sluk.
- Det er påvist at høydeforskjell fra topp slukrist til gulv/synlig topp membran ved dørterskel er mindre enn 25 mm.
- Det er påvist sprekker i fliser.
