# Tilstandsrapport

Fritidsbolig

Bjørnhuodden 51 , 1747 SKJEBERG

Befaringsdato: 17.03.2026

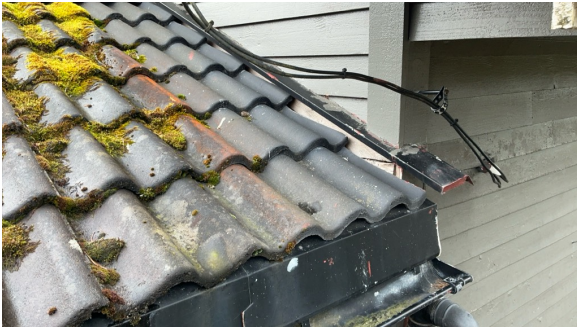
## TG2 Veggkonstruksjon

Det er registrert synlige skjøter og ujevn maling, noe som indikerer varierende kvalitet på utført arbeid. Kledning er stedvis ført tett mot terreng/berg, noe som gir begrenset lufting og økt fuktbelastning på konstruksjonen.
