# Tilstandsrapport

Åsgårdbakken 3 (H0302), 1671 KRÅKERØY

Befaringsdato: 19.01.2026

Rapportdato: 22.01.2026

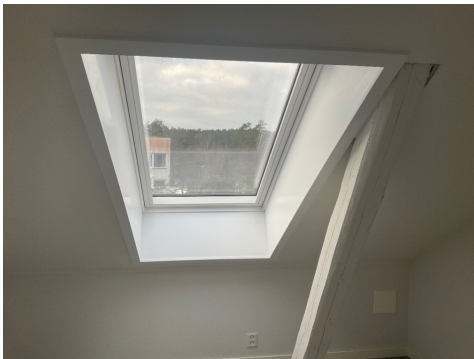
### TG 0 Vinduer

Vinduer med rammer og karmen i tre med isolerglass fra 2025.

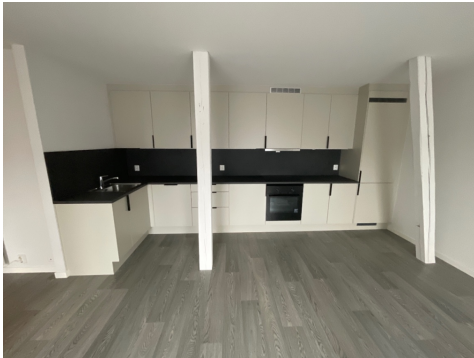
Kjøkkeninnredning fra 2025.

Kjøkkenet har slette fronter og laminat benkeplate. Integrert komfyr, platetopp, kjøl/fryseskap og oppvaskmaskin.

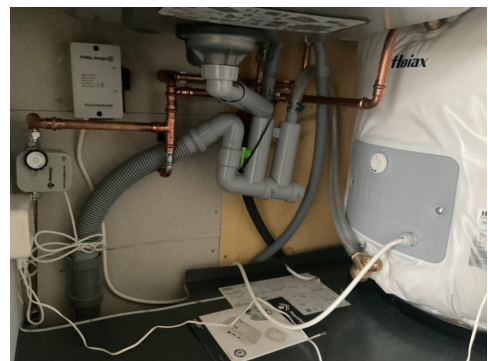
Montert i benkeskap på kjøkken.

Waterguard er korrekt montert og bereder er tilkoblet egen koblingsboks iht. forskrifter.
