# Tilstandsrapport

Tomannsbolig

Nordåsbrøtet 78 , 5235 RÅDAL

Befaringsdato: 16.03.2026

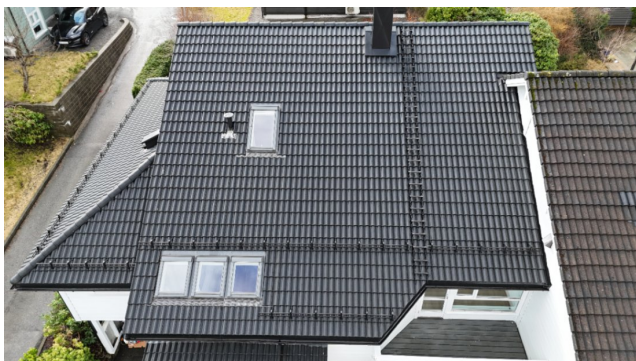
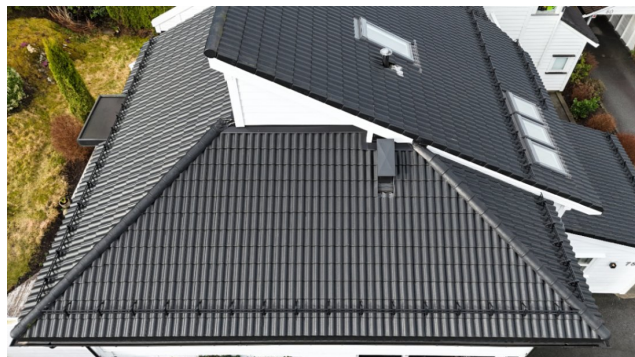
### ! TG 1 Nedløp og beslag

Taktekkingen er av betongtakstein. Taket er besiktiget fra takfot og med drone.

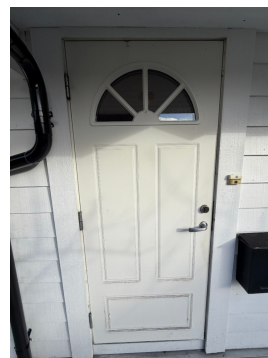
Ytterdør til utleiedel

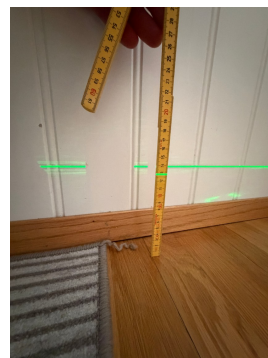
- Det er målt høydeforskjell på mellom 15-30 mm gjennom hele rommet. Tilstandsgrad 2 gis med bakgrunn i standardens krav til godkjente måleavvik.

- For å få tilstandsgrad 0 eller 1 må høydeforskjeller rettes opp. Det vil imidlertid sjelden være økonomisk rasjonelt som et enkeltstående tiltak i en bolig som dette. Dersom boligen en gang skal renoveres, kan man vurdere slike tiltak.

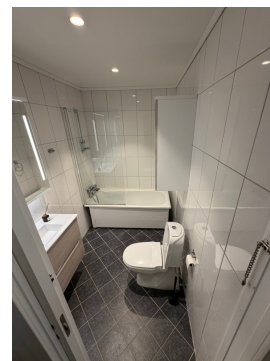
## 1.ETASJE > BAD - 3.9M2

- Det er påvist sprekker i fliser.
- Det er avvik:

Det er viktig å merke seg at levetiden til en membran varierer basert på kvalitet, installasjon og bruk. Eldre membraner kan bli sprø og sprekke opp, noe som fører til at de mister sin vanntettende funksjon

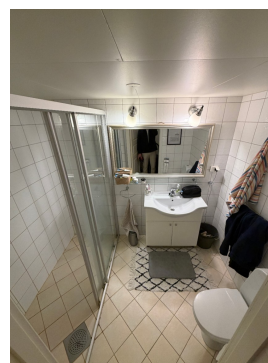
## 2.ETASJE - Utleiedel > BAD - 4M2

- Det er avvik:
- Svertesopp er registrert

Smøremembran har en naturlig aldriingsprosess i form av kjemisk uttørking. Normal forventet levetid på smøremembran er 10-20 år. Ved å etablere tett dusjkabinett vil badet kunne vare i flere år enn den antatte gjenstående levetiden.
