# Tilstandsrapport

Enebolig

Kupedalen 15, 5723 BOLSTADØYRI

Befaringsdato: 11.06.2025

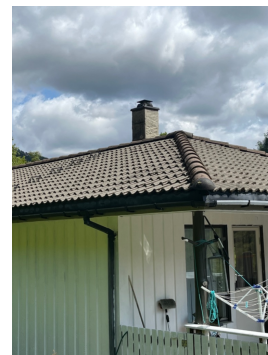
- Tidspunkt for utskiftning av takteking nærmer seg.

Jevnlig tilsyn anbefales, vedlikehold må påregnes

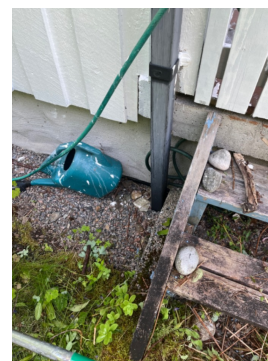
### ! TG 2 Nedløp og beslag

Renner og nedløp fra byggeår som er fremstår med noe slitasje  
Nedløp ført til bakken og til rør i bakken.  
Beslag rundt pipe og luftekanal med noe slitt tildekking.

- Det er ikke tilfredsstillende bortledning av vann fra taknedløp ved grunnmur.
- Det mangler snøfangere på hele eller deler av taket, men det var ikke krav om dette på byggemeldingstidspunktet.
- Mer enn halvparten av forventet brukstid er passert på renner/nedløp/beslag.
- Det er påvist andre avvik:

- Andre tiltak:

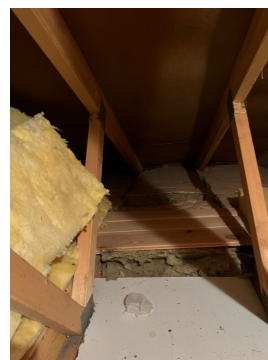
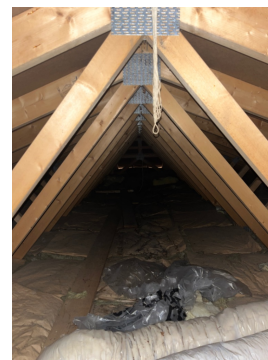
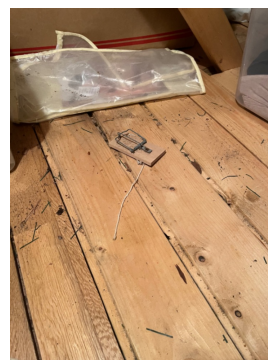
Det er saltak i trekonstruksjon med prefabrikerte takstoler og kaldt loft.  
Konstruksjonen er sjekket for svanker i mønet.  
Tak gjennomføringer sjekket for fuktskjold og lysinntrengning.  
Loftsrommet undersøkt relatert ventilering, skadedyr og andre avvik.

- Det er påvist avvik rundt gjennomføringer i takflaten.
- Det er avvik:

Bedre gjennomlufting anbefales og tiltak mot mus påregnes.  
Fuktskjolder må ses i sammenheng med utvendig beslag.

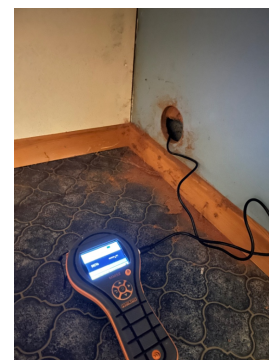
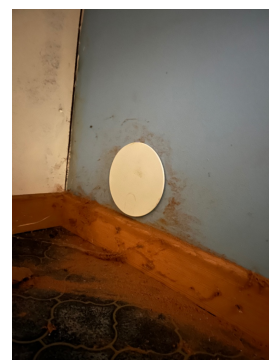
## TG IU Tilliggende konstruksjoner våtrom

Det er foretatt hulltaking fra tilstøtende rom, men konstruksjonsoppbygging medfører begrenset resultat.

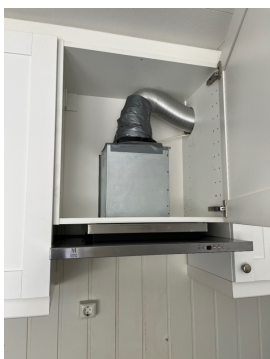
- Det er avvik:

Det anbefales tiltak for bedre sammenkobling

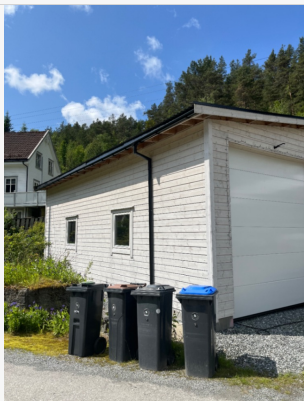
## Garasje

Garasje oppført med støpt plate på mark, bindingsverk over grunnmur, takstoler i takkonstruksjon og tak tekket med plater.
