Tilstandsrapport

Fritidsbolig

Finndalsvegen 33 , 2985 TYINKRYSSET

Befaringsdato: 10.03.2026

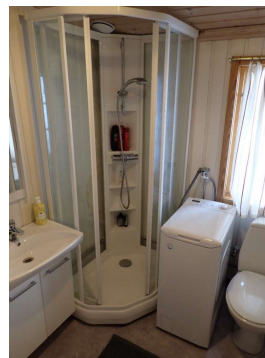
1. ETASJE > BAD

Bad innredet og vann lagt inn i 2009 ifølge tidligere verditakst/forrige eier. Tekniske forskrifter 1997 med endringer i 2007 legges til grunn. Våtrommet har en rekke avvik, noe som tilsier det bør utbedres i nær framtid slik at skader ikke oppstår.

TG 2 Overflater vegger og himling

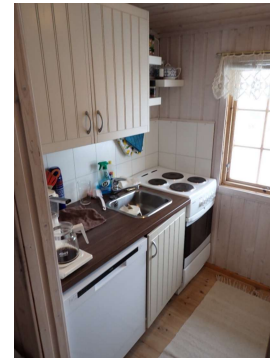
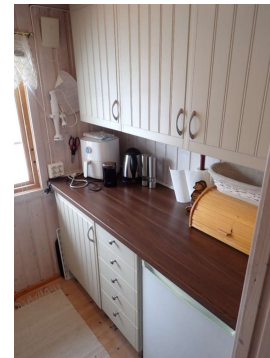
1. ETASJE > KJØKKEN

TG 2 Avtrekk

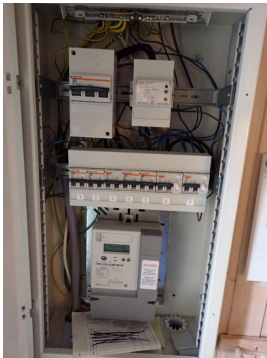
Inntak og sikringsskap

10. Er det tegn på at kabelinnføringer og hull i inntak og sikringsskap ikke er tette, så langt dette er mulig å sjekke uten å fjerne kapslinger?
Ja
11. Finnes det kursfortegnelse, og er den i samsvar med antall sikringer?
Ja
12. Foreta en helhetsvurdering av det elektriske anlegget, dets alder, allmenne tilstand og fare for liv og helse. Bør det elektriske anlegget ha en utvidet el-kontroll?
Ja Det er ukjent når anlegget ble sist kontrollert siden det ble installert, ut fra dette anbefales det en utvidet kontroll av anlegget.
