Trysilfjell hytteområde 53, 2420 TRYSIL

**Spennende hytte m/oppussings-  
og oppgr.behov. God planløsning  
på én flate. 3 soverom. Skjermet  
beliggenhet. Ski inn/ut!**

Nøkkelinformasjon .....	2
Om eiendommen .....	4
Plantegning .....	19
Tilstandsrapport .....	34
Egenerklæringsskjema .....	68
Nabolagsprofil .....	70
Velkommen til Trysil .....	72
Budskjema .....	84

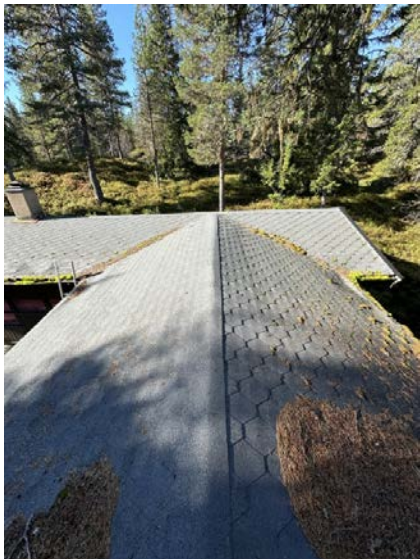
## 6.9 Takteking

\* Takteking: Taktekingen har mose og slitasje på grunn av elde. Det registreres buler i papptekking. Mer enn halvparten av forventet brukstid er passert på undertak og taktekingen. Det er observert rustdannelse på beslag. Det er påvist avvik ved beslagsløsninger med behov for utbedring. Taktekingen har nådd en alder som gjør tettheten usikker i tiden som kommer.

Viser taktekingen.

Type tekking	Pappshingel
Inspisert fra	På tak
Er det gjennomført arbeider etter opprinnelig byggeår?	Ja
Opplyst tekking fra ca 2009.	
Er det skader på takstein, mosegroing, buler i papp, rust eller bulker i plater?	Ja
Er det synlige avvik på beslag/inndekning rundt pipe og andre takgjennomføringer?	Ja
Har tekkingen nådd en alder som gir økt risiko for skader eller følgeskader?	Ja
<b>Oppsummering av takteking</b>	<b>TG-3</b>
<p>Taktekingen har mose og slitasje på grunn av elde. Det registreres buler i papptecking.</p> <p>Mer enn halvparten av forventet brukstid er passert på undertak og taktekingen.</p> <p>Det er observert rustdannelse på beslag. Det er påvist avvik ved beslagsløsninger med behov for utbedring.</p> <p>Taktekingen har nådd en alder som gjør tettheten usikker i tiden som kommer.</p>	
<b>Anbefalte tiltak / ytterligere undersøkelser anbefales</b>	
<p>Utbedring/utskifting av beslagsløsninger anbefales for å unngå lekkasjer og skader.</p> <p>Det må påregnes utbedringer av tekkingen pga nedbøyninger og skade på undertak. Anbefaler ytterligere undersøkelser.</p>

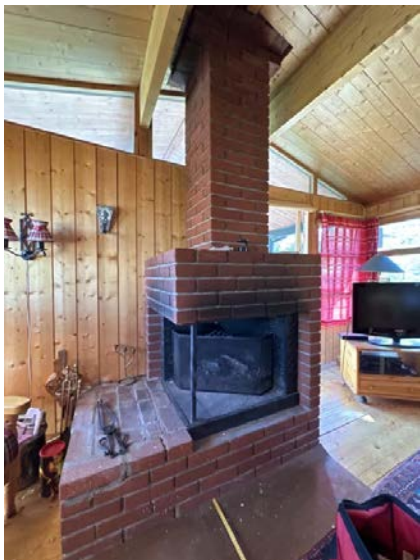
\* Ildsted/Skorstein: Det er rust i beslag rundt pipa. Beslag og pipehatt er ikke tilstrekkelig festet. Pipe og ildsted er kun visuelt vurdert og ikke røyktrykkprøvd eller kamerakontrollert ved besiktigelsen. Undertegnede har ikke spesiell kompetanse vedr. vurdering av piper og ildsteders forskriftsmessige tilstand. For detaljert informasjon og krav anbefales kontakt med lokalt brann- og feiveesen. Mer enn halvparten av forventet brukstid er passert på pipe.

Viser pipe over tak. Det registreres rust på beslag og feil ved montering.

Viser åpen peis montert i stue.

Utbedring av pipebeslag over tak anbefales.

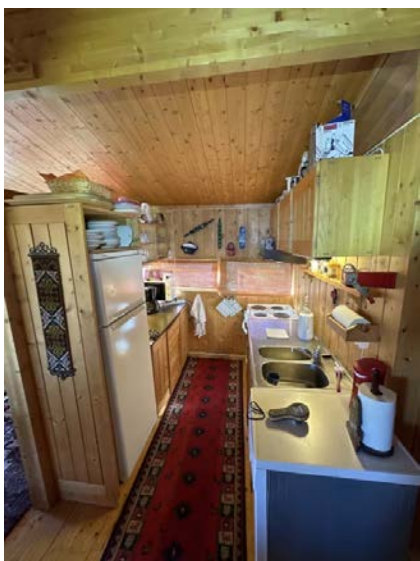
## 6.13 Kjøkken

\* Kjøkken: Kjøkkeninnredning i tre. Laminerte benkeplater. Kum med benkebeslag og 1-greps blandebatteri. Avstengning for oppvaskmaskin etablert under kum. Vannstoppeventil ikke etablert (krav fra 2010). Frittstående komfyr og vaskemaskin. Plass for kjøleskap. Kjøkkeninnredningen er av eldre dato, og den mangler bruksfunksjoner/løsninger som er forventbart på et kjøkken. Det registreres skjevheter ved innredning. Det registreres fukt/skader under vask og på deler av innredning antatt etter tidligere lekkasje. Skapbunn der bereder er plassert er defekt.

Viser kjøkkeninnredning og hvitevarer.

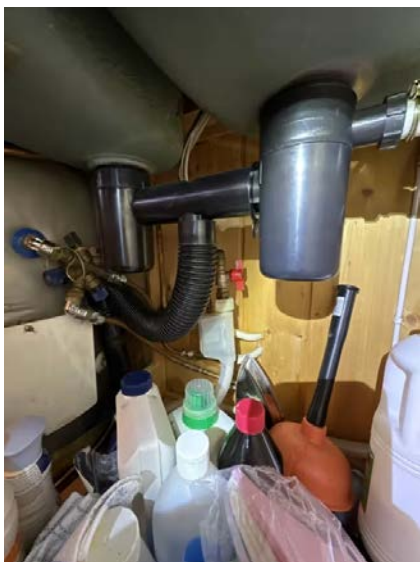
Viser vann og avløpsinstallasjoner under kum.

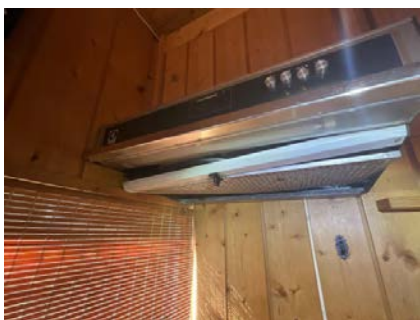
Viser ventilator med defekt rist/filter.

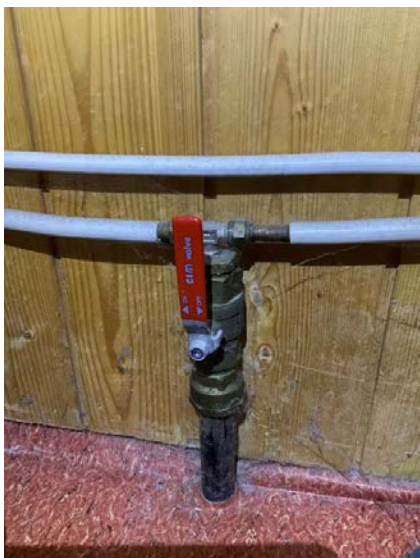
\* Vannledninger: Vannrør er fra byggeåret, og har nådd en alder hvor det vil være økt risiko for lekkasjer. Vanninntak via krypkjeller er utsatt for frost. Ukjent vedrørende isolering av vanninntak. Det registreres vandrypp fra kobling på bad. Med tanke på alder kan skader plutselig oppstå på anlegg av eldre årgang. Ingen tegn til eller opplysninger om tidligere frostproblematikk. Generelt anbefales regelmessig testing av hovedstoppekran for å kontrollere at den stenger ved en eventuell lekkasje.

Det registreres irr og mindre drypplekkasje ved rørkobling på bad.

Viser vanninntak og hovedstoppekran plassert på bad.

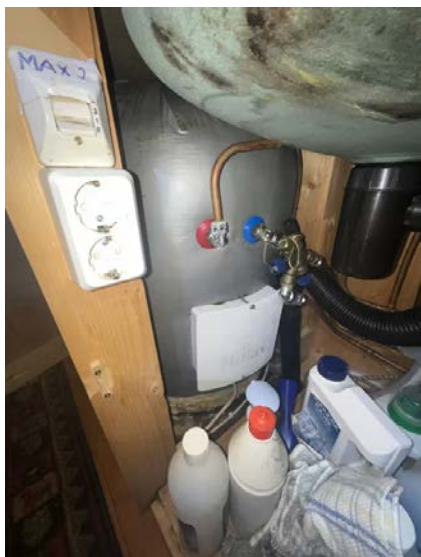
\* Varmtvannsbereder: Det registreres irr på bereder og koblinger. Berederen er over 20 år har usikker restlevetid. Bereder står i skap som mangler understøttelse av skapbunn. Understøtte er defekt. Berederen er ikke plassert i rom med sluk og mangler lekkasjesikring.

Viser defekt understøtte ved bereder.

Viser plassering av bereder i kjøkkenskap.

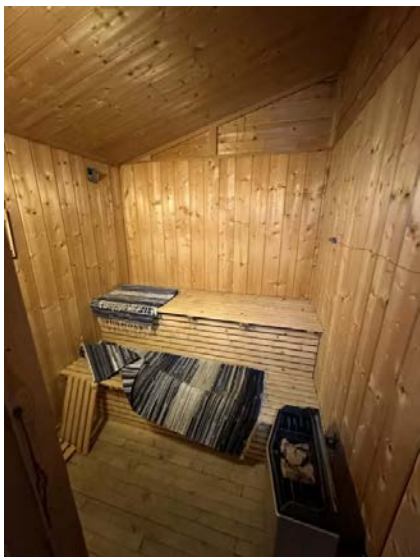
## 6.23 Øvrig: Badstue

\* Øvrig: Badstue: Det registreres svikt og sprekker i gulvkonstruksjon. Tg2 pga alder og påviste forhold.

Viser badstue med adkomst fra bad.
