# Tilstandsrapport

Boligbygg med flere boenheter
-

Garver Ytteborgs vei 95B , 0977 OSLO
-

Rapportdato: 17.03.2026

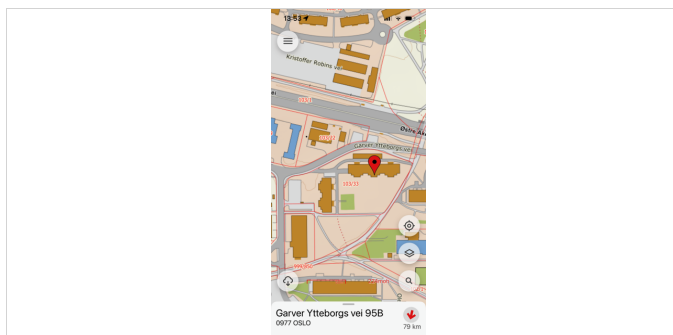
**Kommentar**  
Opplyst på befaringsdagen. Bildet viser situasjonskart av eiendommen på befaringen

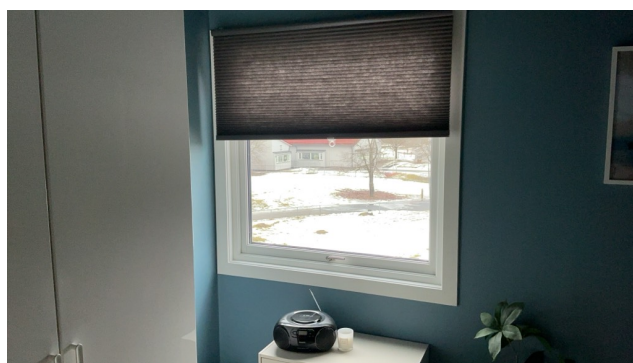
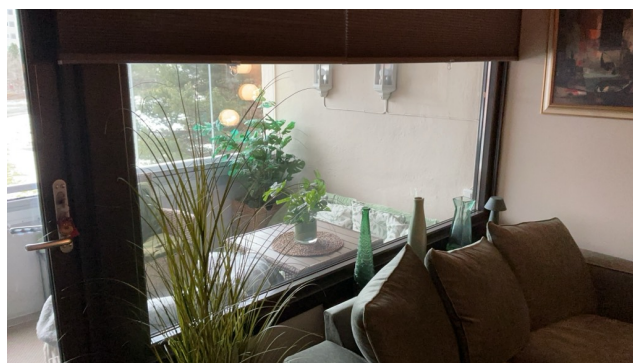
Trevinduer med 2-lags energiglass.  
Besiktiget fra bakkenivå og innvendige rom. Det ble ikke observert eller opplyst om punkterte isolerglass. Pga. temperatur og lysforhold kan dette være vanskelig å oppdage. Alder på vinduer tilsier at punktering kan forekomme selv om det ikke ble avdekket ved befaringen.

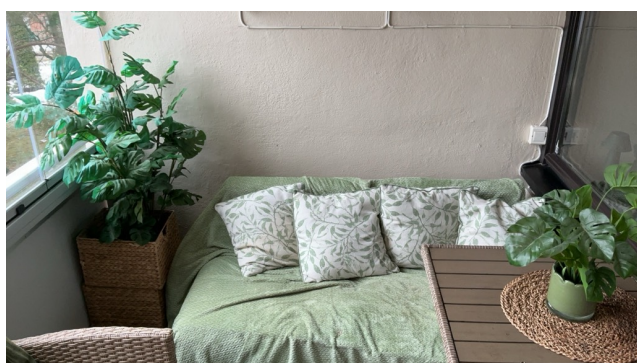
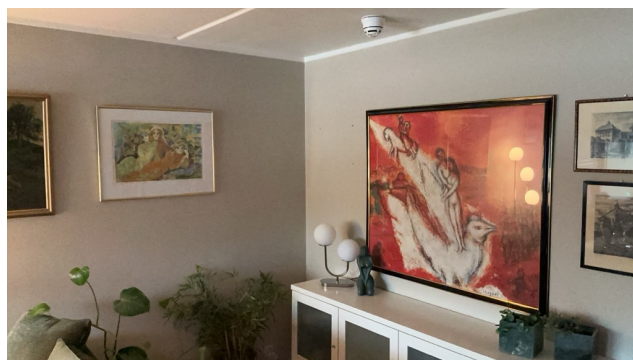
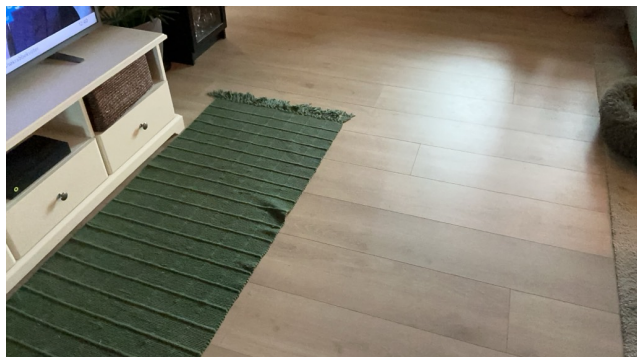
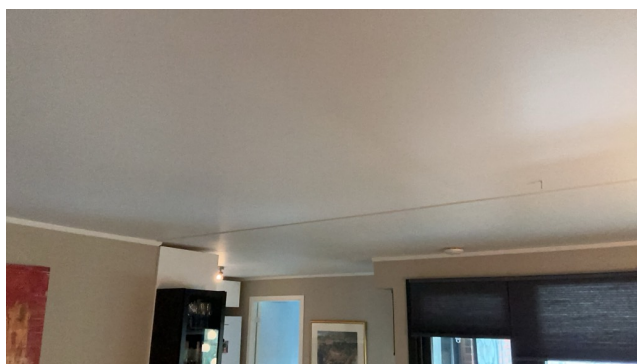
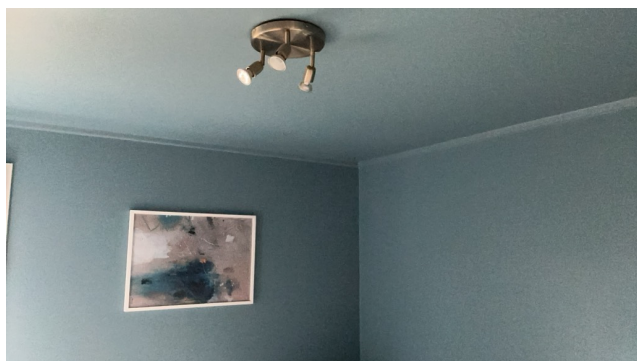
Innglasset balkong med utgang fra stue: Betong i gulv og himling.  
Rekkverk i betong og steinplater. Innglassingen gjort i 2023. Opplyst av eier.

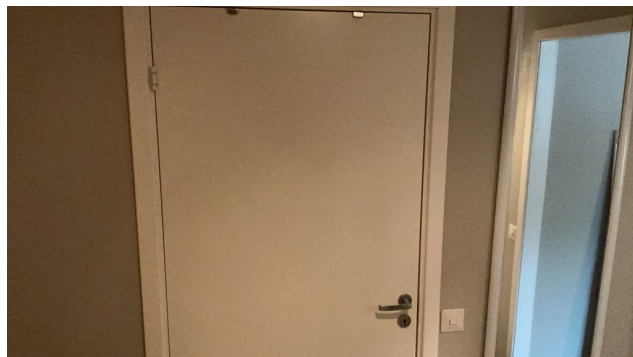
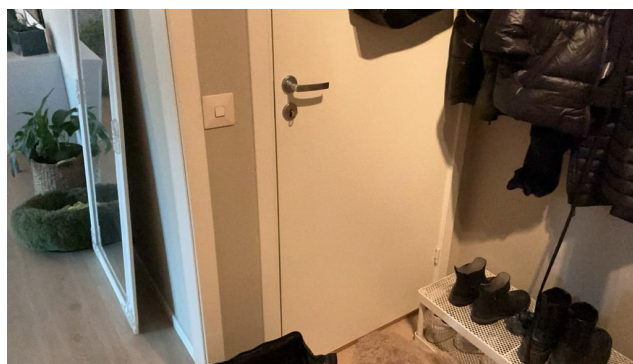
Malte glatte innvendige dører.

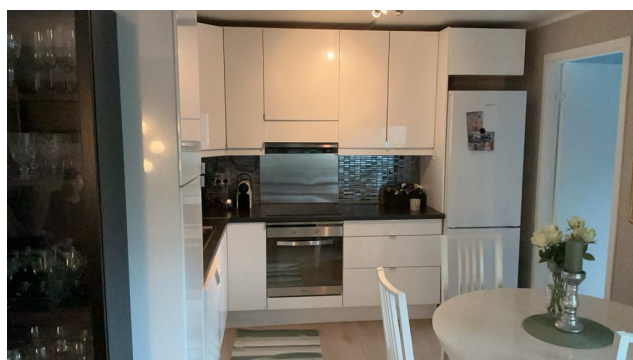
Kjøkken med glatte fronter. Benkeplate i laminat. Nedfelt oppvaskkum i rustfritt stål med ett-greps blandebatteri. Fliser mellom benk og overskap. Integrert komfyr og koketopp. Avsatt plass til oppvaskmaskin og kjøøl/frys.

- Det er kun kullfilterventilator på kjøkkenet og heller ikke andre forserte/mekaniske avtrekksløsninger fra kokesonen.
- Det er avvik:
