# Tilstandsrapport

📍 Jordal terrasse 10, 0658 OSLO

# gnr. 232, bnr. 433, snr. 189

Befaringsdato: 24.10.2024

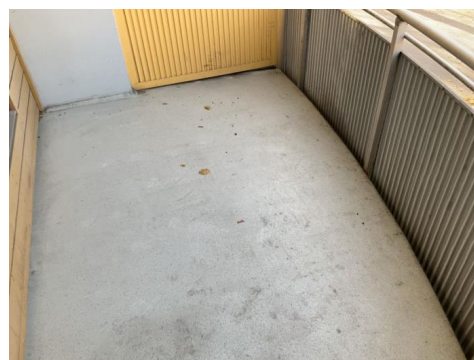
### TG 1 Balkonger, terrasser og rom under balkonger

Balkong på 6,9 m2. Utført på betong dekke. Malt betonggulv. Epoxy maling. Av nyere dato. Avrenning mot ytterkant balkong. Rekkverk i stål med innfelte plater.

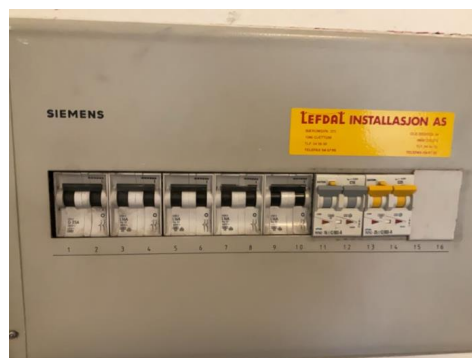
## Inntak og sikringsskap

10. Finnes det kursfortegnelse, og er den i samsvar med antall sikringer?  
**Nei**
11. Foreta en helhetsvurdering av det elektriske anlegget, dets alder, allmenne tilstand og fare for liv og helse. Bør det elektriske anlegget ha en utvidet el-kontroll?  
**Ja** Det er ikke utført kontroll av anlegg siste 5 år. Anbefales på generelt grunnlag, da feil/avvik kan forekomme over tid og ikke alltid mulig å oppdage på enkel kontroll av anlegg.  
**Selger har også begrenset med kunnskap om el anlegg.**
