# Tilstandsrapport

Enebolig

Brattlandsplassen 10 , 4360 VARHAUG

Befaringsdato: 06.03.2026

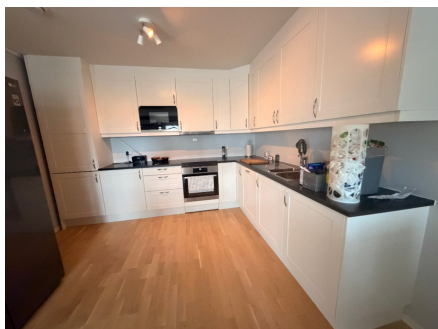
Avløpsrør under kjøkkenvask bør etter strammes med jevne mellomrom, dette fordi disse over tid glir fra hverandre ved bruk av varmt og kaldt vann, og kan forårsake fuktskade i skap og eventuelt nærliggende gulv.
