Tilstandsrapport

Rekkehus

Unnelandsvegen 464 B, 5267 ESPELAND

Befaringsdato: 20.03.2025

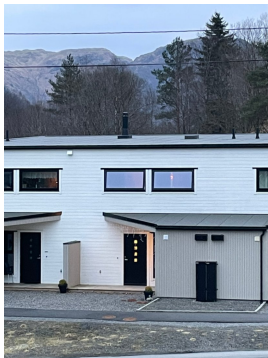
Taktekkingen består av taktekking fra bygge år uten synlig slitasje og har tilstrekkelig fall. Overganger ser stabile ut.

Taket fremstår normalt vedlikeholdt.

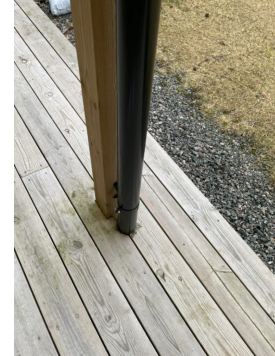
Nedløp og beslag

Takrenner og nedløp av lakkert aluminium fra byggeår med nedløp til terreng.

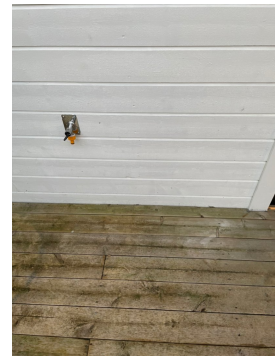
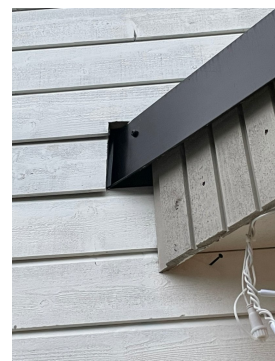
Veggkonstruksjon

Det er bindingsverk konstruksjon med liggende og stående trekledning fra byggeår. Kledning fremstår fagmessig utført. Det er utført stikkprøver i underkant av kledning, rundt vinduer og dører, uten at det er observert synlige tegn på skade, sprekker eller råte.

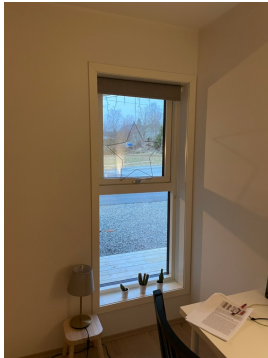
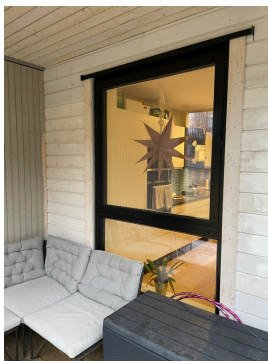
Aluminiums vinduer med isolert 3-lagsglass, fra byggeår.
Glass og karm er undersøkt.
Beslag og lukkemekanisme er kontrollert.

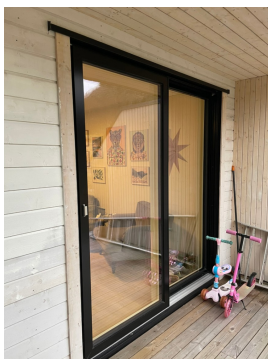
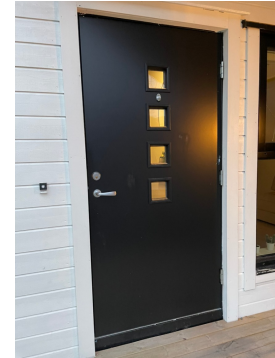
TG 1 Dører

Ytterdør, balkongskyvedør og balkong dør med glassfelt.
Karm, beslag og lukkemekanisme er kontrollert.

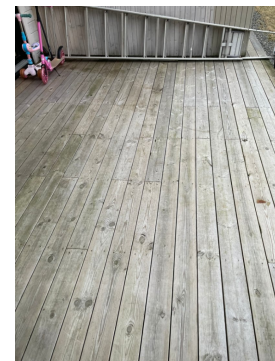
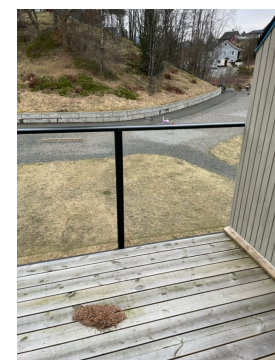
TG 1 Balkonger, terrasser og rom under balkonger

Terrasse i trekonstruksjon med tilkomst fra stue og bakkeplan.
Balkong i trekonstruksjon med tilkomst fra 2. etasje.
Det er kontrollert for generell slitasje, fall og sikring.

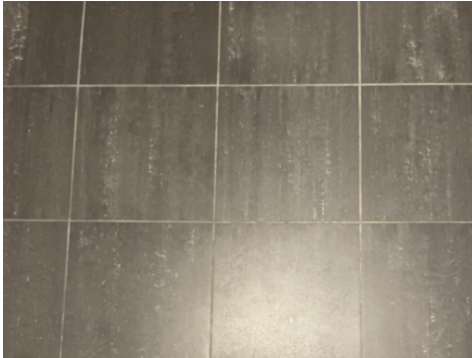
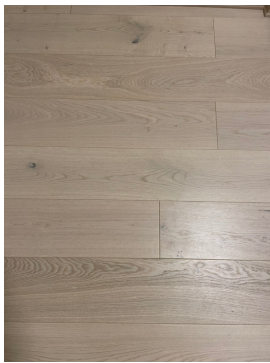
TG 1 Overflater

Innvendig gulv med ulike overflater, laminat og fliser.
Vegger og himling av malte plater
Overflater er kontrollert for knirk og svikt, visuelt for fuktskjolder og skader.
Innvendig overflater fremstår i god stand.

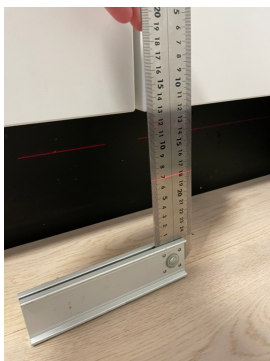
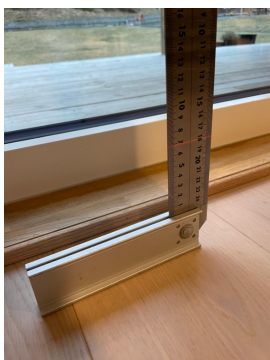
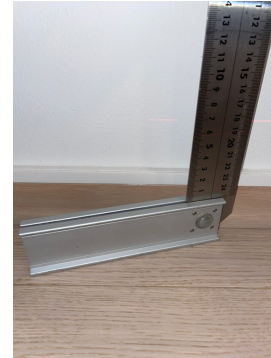
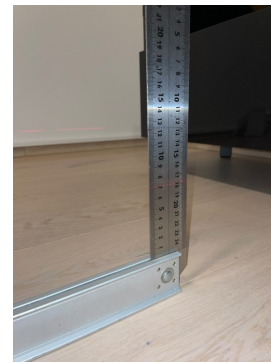
! TG 1 Etasjeskille/gulv mot grunn

Støpt gulv mot grunn og etasjeskille i trebjelkelag fra byggeår, er kontrollert for knirk og nedbøyning. Horisontalt avvik målt med laser.

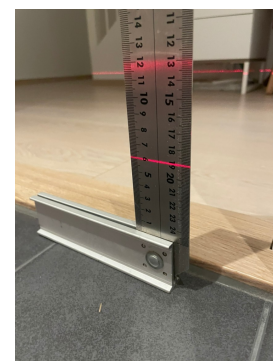
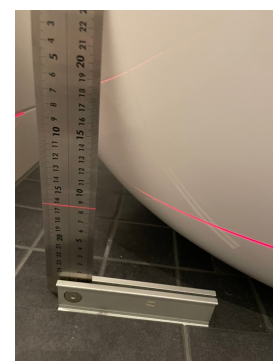
1. ETASJE > BAD

! TG 1 Overflater Gulv

Sluk er plassert i dusjhjørne og fall til sluk sjekket med laser.

Overflate gulv er sjekket for riss, bom i fliser og generell slitasje.

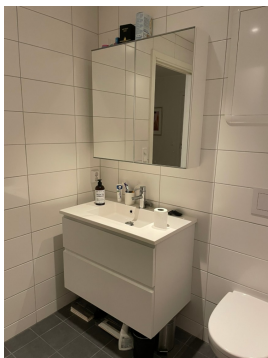
! TG 1 Sanitærutstyr og innredning

Benkeskap med nedfelt porselen servant, speil med belysning over. Undersøkt for slitasje og skader.

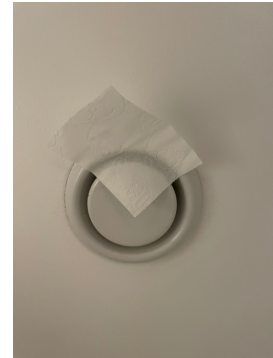
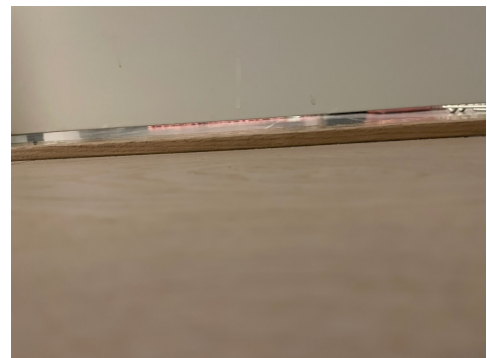
1.ETASJE > BAD

! TG 1 Ventilasjon

Det er balansert ventilasjon med avtrekk.

Ventilasjon på rommet er kontrollert for avtrekk og tilluft fra tilstøtende rom.

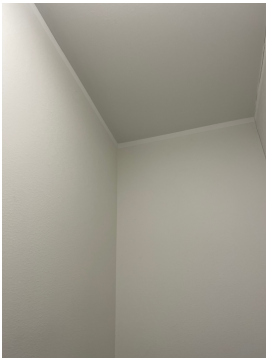
1.ETASJE > VASKEROM

! TG 1 Overflater vegger og himling

Vegger og himling er sjekket for utførelse og generell slitasje

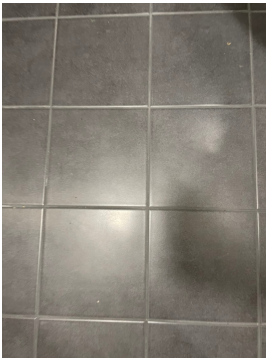
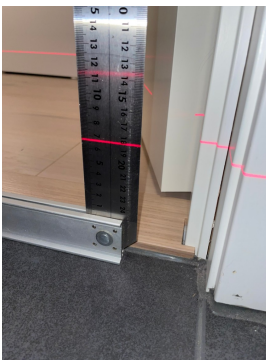
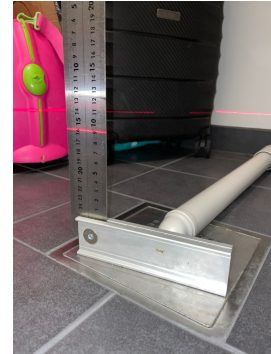
1. ETASJE > VASKEROM

! TG 1 Overflater Gulv

Sluk er plassert i dusjhjørne og fall til sluk sjekket med laser.
Overflate gulv er sjekket for riss, bom i fliser og generell slitasje.

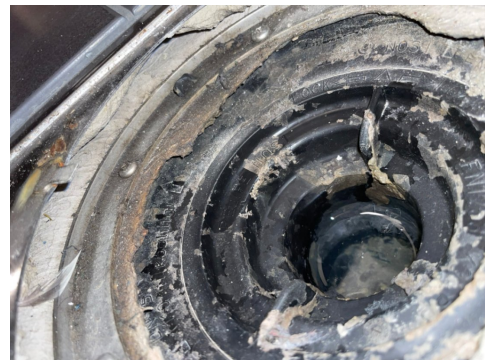
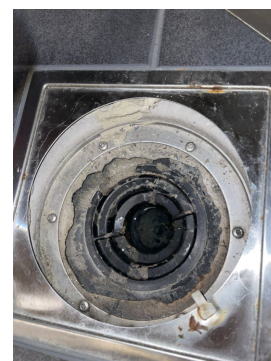
1. ETASJE > VASKEROM

! TG 1 Sluk, membran og tettesjikt

Plastsluk og tettesjikt av smøremembran, kontrollert for utførelse og avvik.

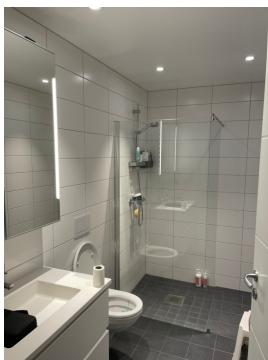
Bad i 2. etasje med fliser på gulv og vegger.
Himling av malte plater.
Smøremembran og plastsluk med kjent utførelse.
Det er varme i gulv, dusjhjørne og vegghengt toalett.

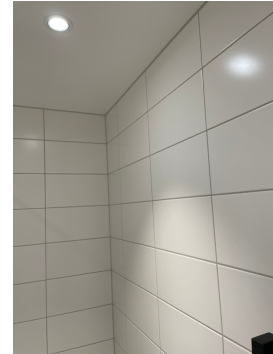
2. ETASJE > BAD

! TG 1 Overflater vegger og himling

Vegger og himling er sjekket for sprekk i fuger, bom i fliser, utførelse og generell slitasje

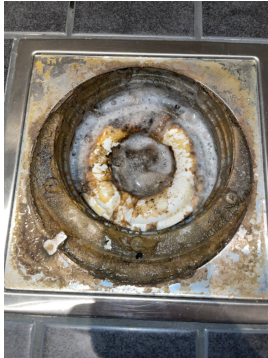
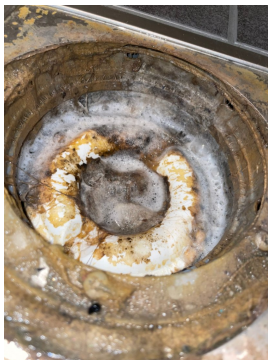
Plastsluk og tettesjikt av smøremembran, kontrollert for utførelse og avvik.
Sluk bør regelmessig rengjøres.

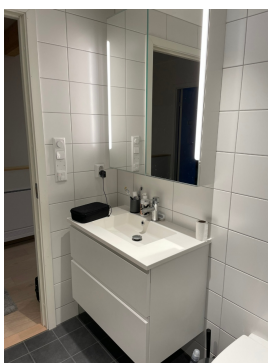
2. ETASJE > BAD

! TG 1 Sanitærutstyr og innredning

Benkeskap med nedfelt porselen servant, speil med belysning over.
Undersøkt for slitasje og skader.

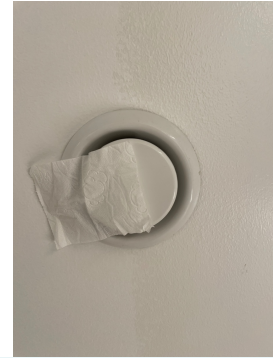
2. ETASJE > BAD

! TG 1 Ventilasjon

Det er balansert ventilasjon med avtrekk.
Ventilasjon på rommet er kontrollert for avtrekk og tilluft fra tilstøtende rom.

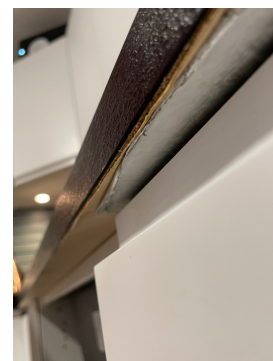
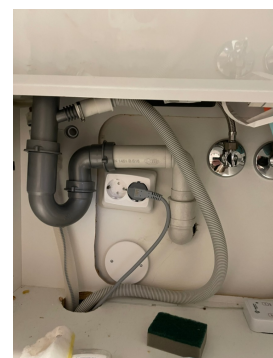
! TG 1 Overflater og innredning

Kjøkken med glatte fronter.
Laminat benkeplate med nedfelt kompositt vask.
Induksjonstopp, stekeovn, kjøleskap/frys, oppvaskemaskin, micro,
vannstoppersystem og komfyrvakt.
Kjøkkenet er kontrollert for røropplegg, fuktighet, skader og
bruksslitasje

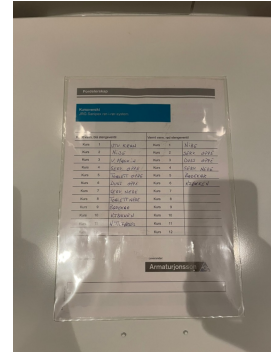
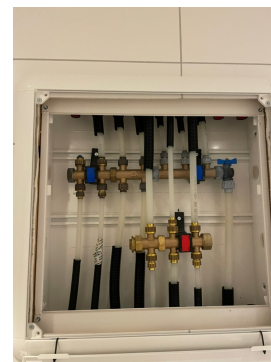
Boligen har rør-i-rør vannrør fra byggeår.
Systemet er besiktiget i rørskap, og kontrollert for lekkasje, merking og slitasje.

- Rørkurser på rør-i-rør system bør merkes.

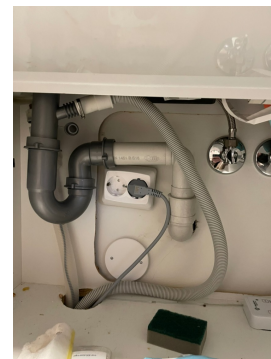
! TG 1 Avløpsrør

Synlige avløpsrør av plast, kontrollert for utførelse og lekkasje.
Avløpsrør skjult i konstruksjon basert på alder og opplysninger fra eier.

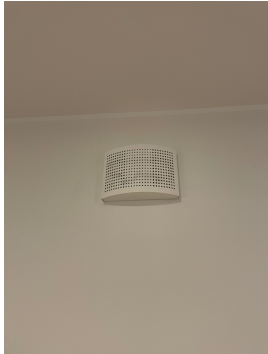
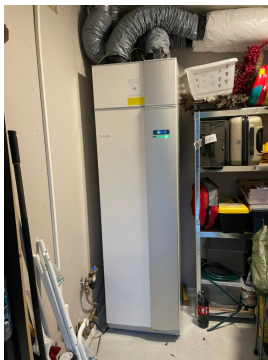
! TG 1 Ventilasjon

Boligen har balansert ventilasjons anlegg med varmegjenvinning.
Anlegget er plassert i bod.
Undersøkt enkelt rom for vedr. ventilering og anlegg for funksjonssvikt.

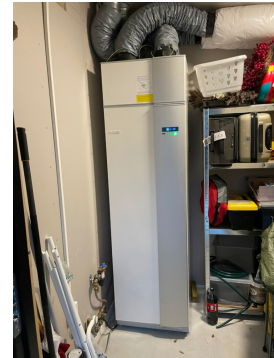
Det er en varmtvannstank fra Nibe, plassert i bod.
Undersøkt for alder, plassering, avdrypp, fukt skjolder og elektrisk tilkobling.

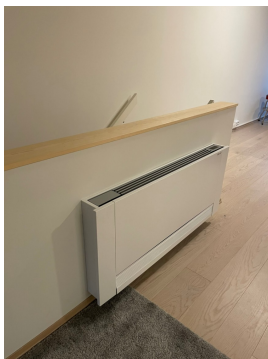
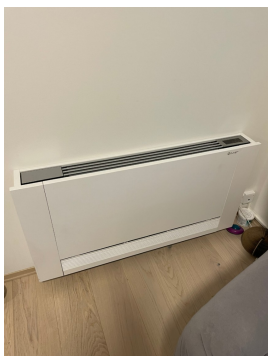
TG 1 Andre VVS-installasjoner

Varmekonvektor montert i stue, 1. og 2. etasje
Kontrollert for funksjon, alder og avvik.

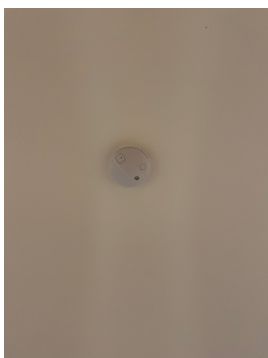
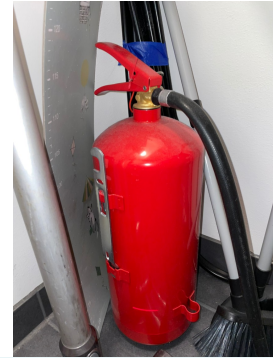
TG 0 Branntekniske forhold

Røykvarsling og brannslukningsutstyr er undersøkt.
Kontrollert alder og funksjon på utstyret.

1. Er det mangler for brannslukningsutstyr i boligen iht. forskriftskrav på søknadstidspunktet, men minst Byggeforskrift 1985?
Nei
2. Er det skader på brannslukkingsutstyr eller er apparatet eldre enn 10 år?
Nei
3. Er det mangler på røykvarsler i boligen iht. forskriftskrav på søknadstidspunktet, men minst Byggeforskrift 1985?
Nei
4. Er det skader på røykvarslere?
Nei
