# Tilstandsrapport

Tomannsbolig

Vannverksveien 24 A , 1727 SARPSBORG

Befaringsdato: 07.05.2026

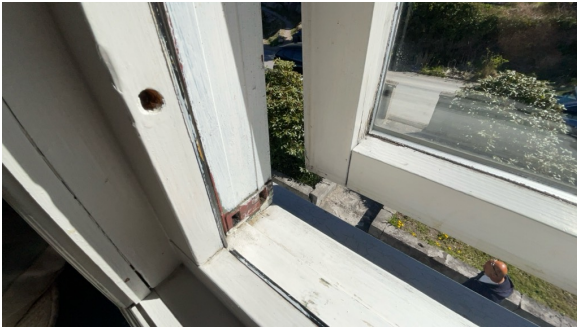
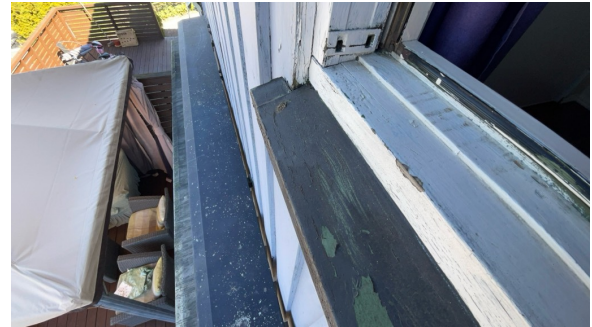
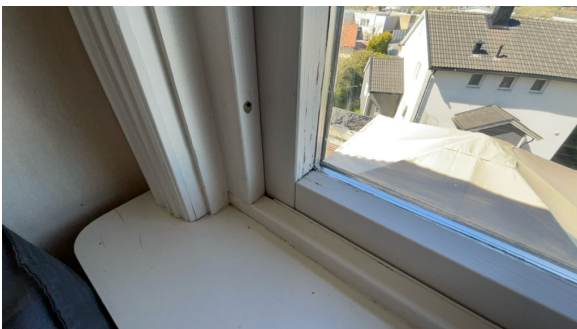
## TG 3 Vindu i trapp og kjellervindu sydvest

- Det er påvist vinduer med fukt/råteskader.

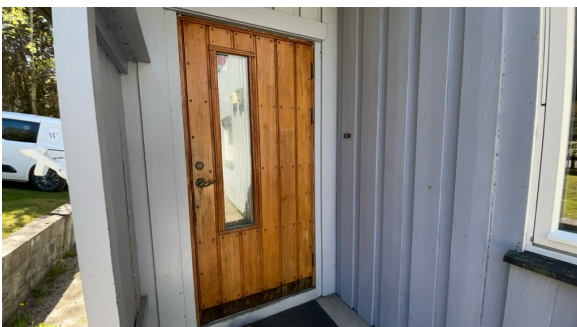
## TG.2 Balkongdør

- Karmene i dører er værslitte utvendig og det er sprekker i trevirket.

Manglende terskelbeslag øker risikoen for fuktinntrengning til innenforliggende konstruksjoner. Montere terskelbeslag.

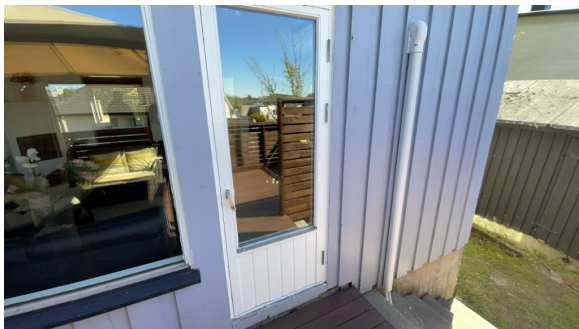
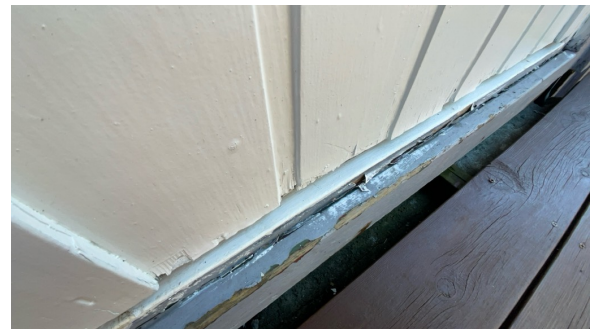
## TG 2 Balkonger, terrasser og rom under balkonger

Skjevheter kan indikere bevegelser, setninger eller svekket bæreevne i deler av konstruksjonen. Det anbefales nærmere undersøkelser for å avklare årsak og eventuelt behov for utbedringer.

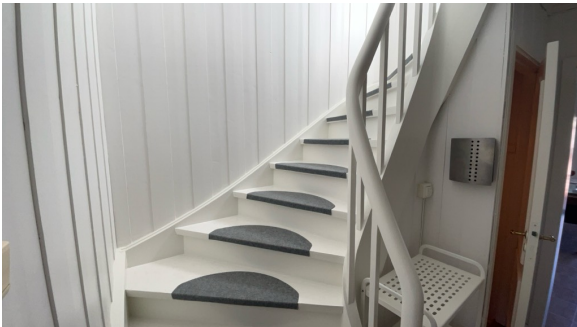
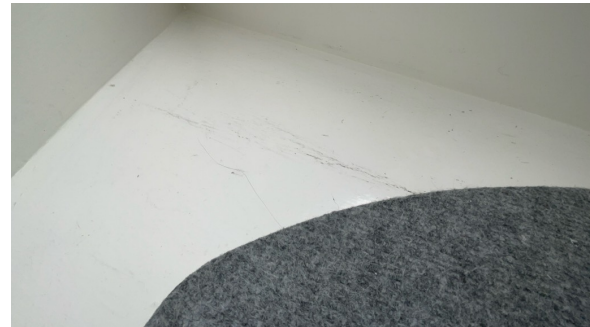
## TG2 Innvendige trapp kjeller

- Det er avvik:
- Det er liten frihøyde i trappeløp

Lav frihøyde medfører økt risiko for sammenstøt/skader ved bruk av trappen. Forholdet påvirker komfort og brukervennlighet. Utbedring vil kunne være krevende avhengig av konstruksjonens oppbygning.

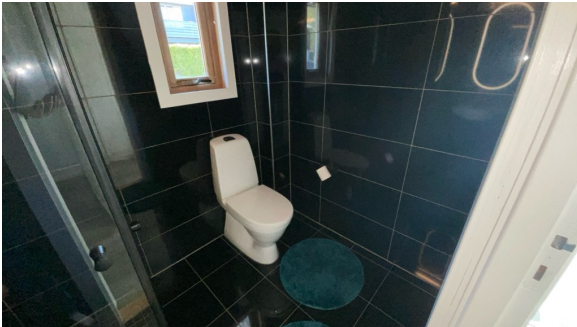
### TG.2 Overflater vegger og himling

Fuktighet ved vannrør kan skyldes lekkasje eller kondensdannelse. Over tid kan dette medføre fuktskader på omkringliggende konstruksjoner og overflater. Det anbefales nærmere undersøkelser for å avklare årsak til fuktigheten, samt utbedring av gjennomføringen ved behov.

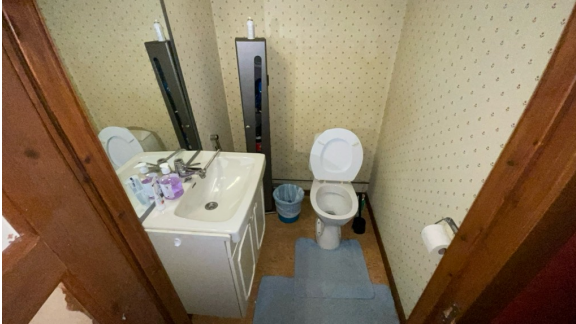
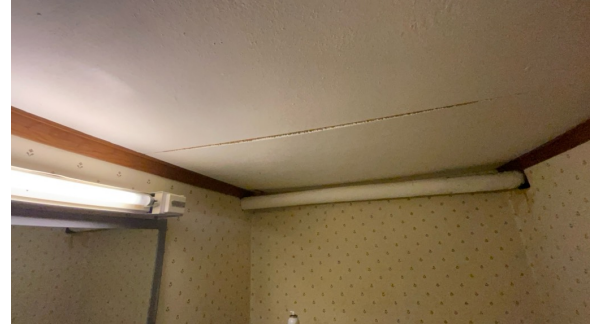
### TG 2 Vannledninger

Eldre vannledninger har økt risiko for lekkasjer og rørbrudd som følge av alder og slitasje. Eventuelle lekkasjer kan medføre fuktskader på omkringliggende konstruksjoner og inventar. Jevnlig kontroll anbefales, og utskiftning må påregnes over tid.

- Det er ikke behov for utbedringstiltak siden anlegget fungerer i dag, men ut ifra alder kan skader plutselig oppstå på eldre anlegg.
- I forbindelse med oppgradering av våtrom vil det være naturlig med utskiftning av rør.
