Romslig 1/2 part av tomannsbolig - solrik veranda og attraktiv beliggenhet på Kurland!

Befaringsdato: 07.05.2026

Rapportdato: 08.05.2026

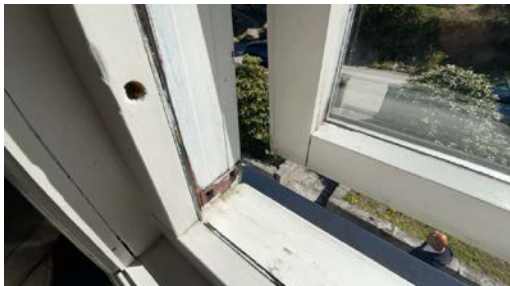
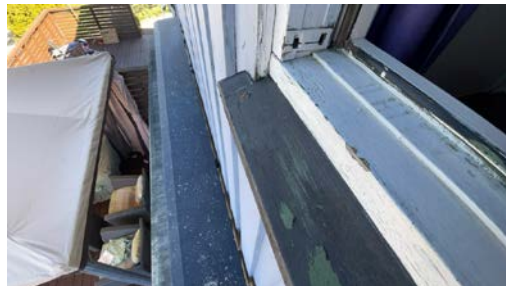
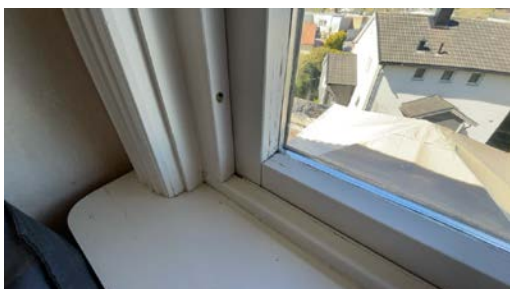
TG 3 Vindu i trapp og kjellervindu sydvest

- Det er påvist vinduer med fukt/råteskader.

Kostnadsestimat: 20 000 - 100 000

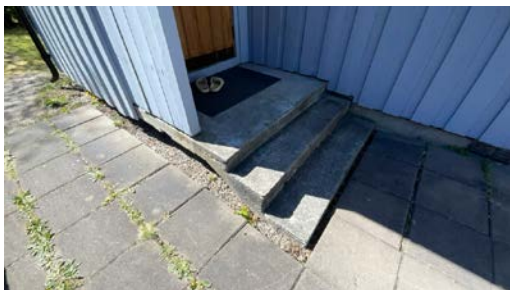
Trapp ved inngangspartiet.

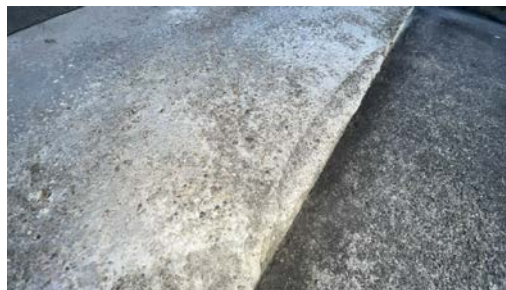
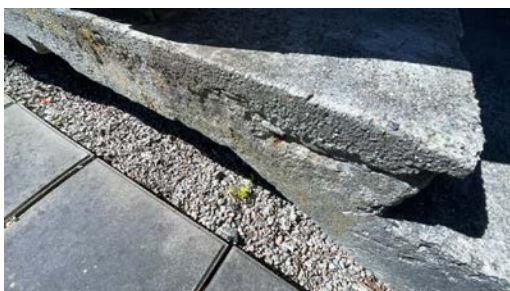
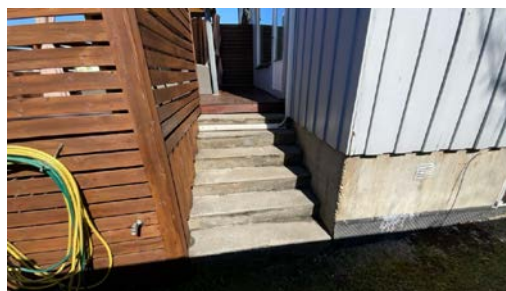
Trapp fra veranda

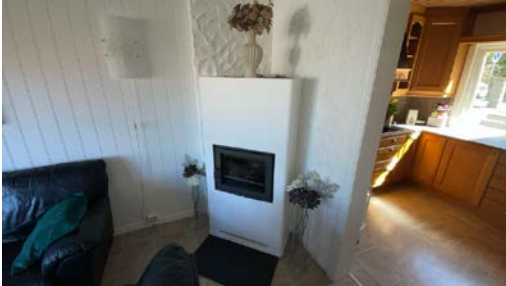
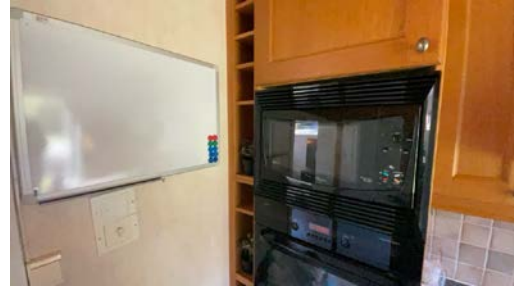
Deler av pipa er innkledd i trekonstruksjon.

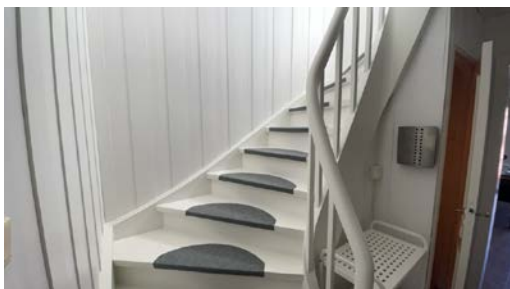
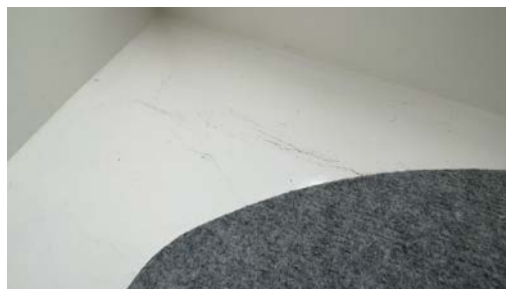
📍 TG 2 Innvendige trapp kjeller

- Det er avvik:
- Det er liten frihøyde i trappeløp

Lav frihøyde medfører økt risiko for sammenstøt/skader ved bruk av trappen. Forholdet påvirker komfort og brukervennlighet. Utbedring vil kunne være krevende avhengig av konstruksjonens oppbygning.

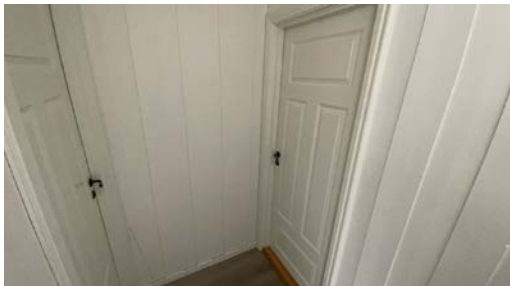
Innvendig dør - bad

- Det er avvik:

Døren er funksjonell, og den enkelte må vurdere egne behov for tiltak.

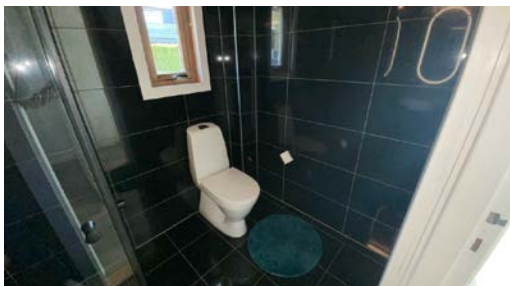
TG 2 Overflater vegger og himling

- Det er påvist sprekker i fliser.

- Skadet flis er i et område hvor den kun utgjør et estetisk avvik.

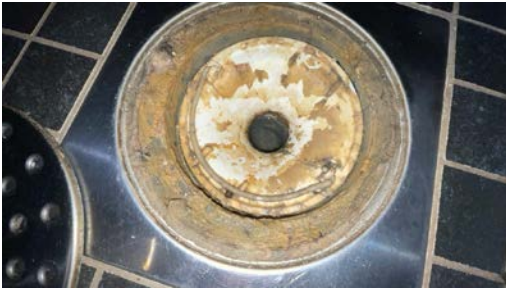
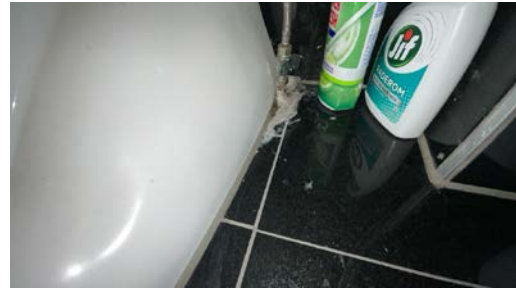
Rørgjennomføring i gulv.

Det ble foretatt fuktsøk i underliggende nedkassing i trapperommet under rørgjennomføring, og det ble ikke indikert noen unormale høye fuktverdier ved befaringen.

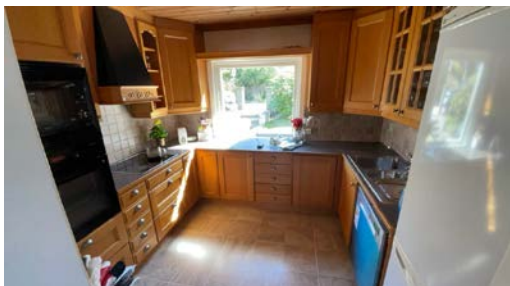
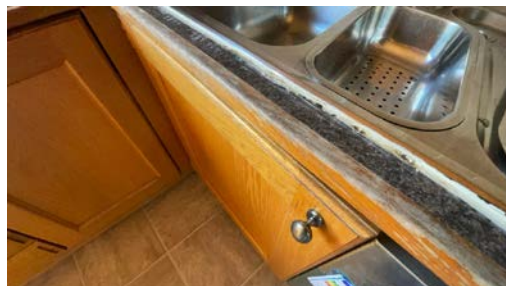
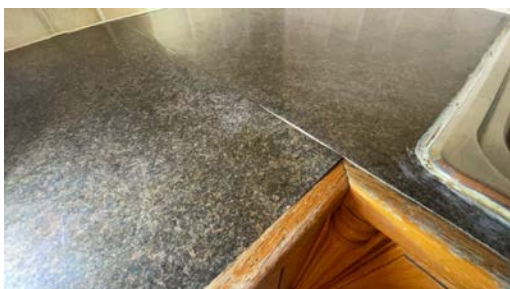
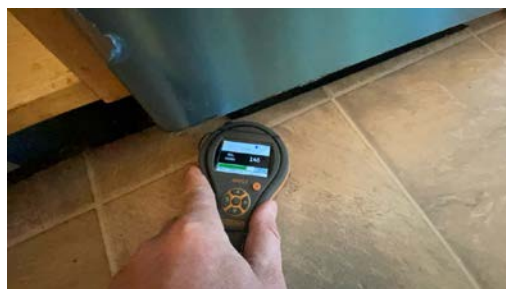
Benkeplateskjøt er svellet.

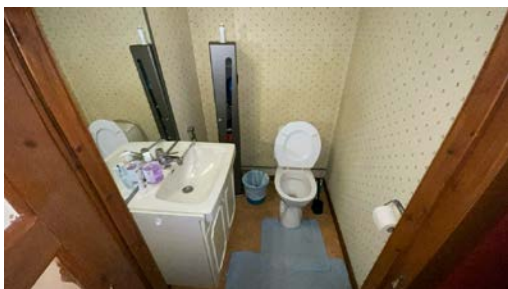
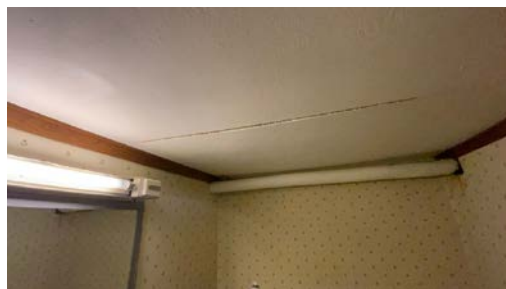
1 TG 2 Vannledninger

Eldre vannledninger har økt risiko for lekkasjer og rørbrudd som følge av alder og slitasje. Eventuelle lekkasjer kan medføre fuktskader på omkringliggende konstruksjoner og inventar. Jevnlig kontroll anbefales, og utskiftning må påregnes over tid.

- Det er ikke behov for utbedringstiltak siden anlegget fungerer i dag, men ut ifra alder kan skader plutselig oppstå på eldre anlegg.
- I forbindelse med oppgradering av våtrom vil det være naturlig med utskiftning av rør.

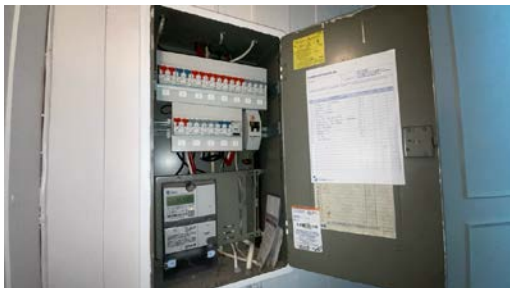
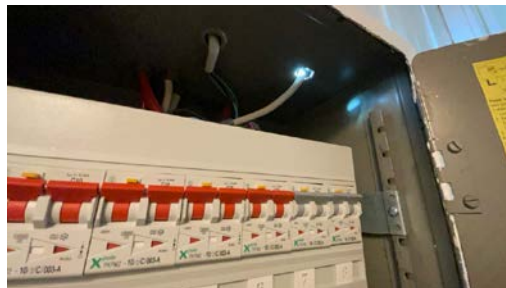
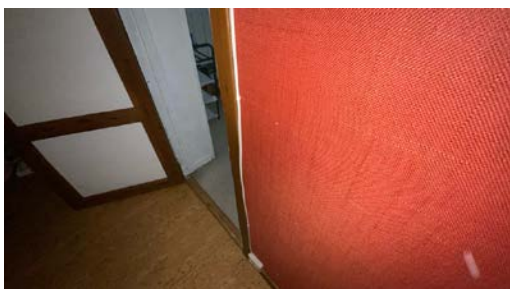
Løs kabel

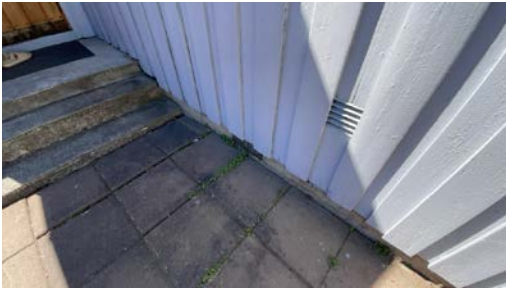
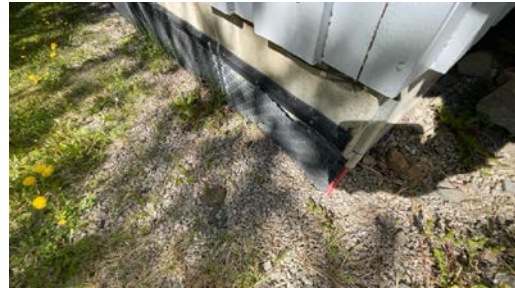
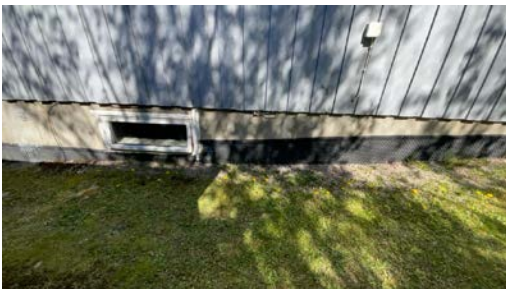
TG 2 Fuktisikring og drenering

- Tiltak for redrenering rundt boligen kan ikke utelukkes.
- Overvåk tilstanden jevnlig. For å få tilstandsgrad 0 eller 1 må dreneringen skiftes ut, men tidspunktet for når dette er nødvendig er vanskelig å si noe om. Bruken av underetg/kjeller vil og være avgjørende.

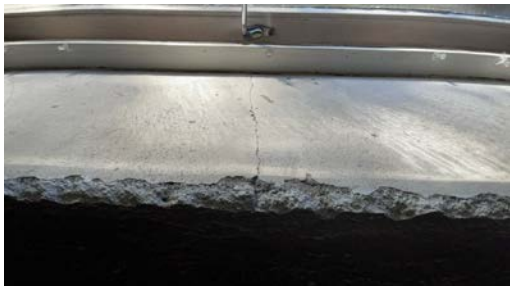
1G 2 Grunnmur og fundamenter

- Grunnmuren har sprekkdannelser.

Sprekkdannelser i grunnmur kan skyldes bevegelser, setninger eller alder/slitasje i konstruksjonen. Videre utvikling kan medføre økt risiko for fuktinntrengning og svekkelse av konstruksjonen. Det anbefales jevnlig kontroll av sprekkutviklingen, og nærmere vurderinger dersom sprekkene øker i omfang eller endrer karakter.

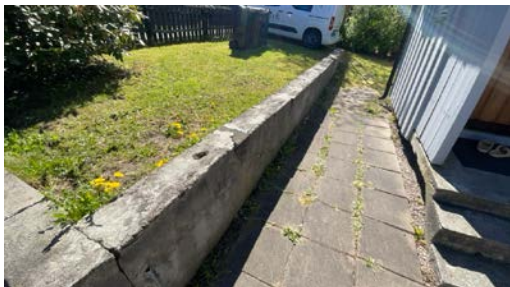
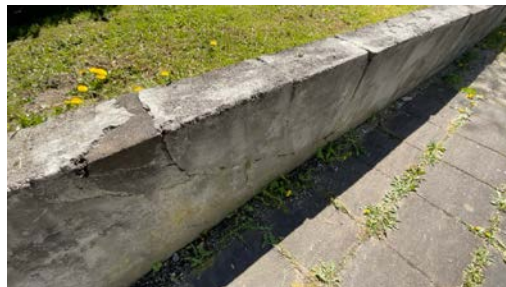
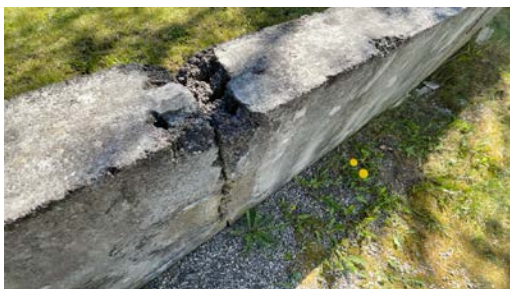
TG 3 Forstøtningsmurer

- Det er påvist større sprekker og/eller skjevheter i muren.

- Forstøtningsmuren må rives og ny mur bygges.

Kostnadsestimat: 20 000 - 100 000
